# 变电站设备红外热像检测 实例分析

国网河南省电力公司周口供电公司 组编

### 1.1.1 变压器中压套管引线座、套管导电杆热熔发热红外热像典型图例

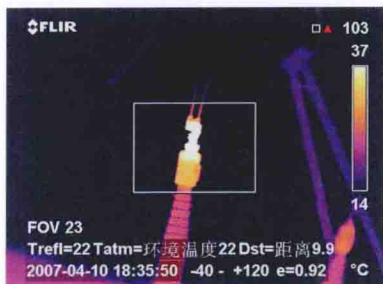
2007年4月10日18:30左右,天气晴好,环境温度为22℃,在对某220kV变压器进行红外热像时,发现该变压器110kV侧A相套管将军帽处发热,温度达103℃,B、C相均为30℃(温度正常),三相温度差异很大,当时负荷电流为271A,A相套管将军帽处红外热像图如图1-1所示。随后,对该变压器进行了多次测温跟踪,在环境温度不变的情况下,当负荷电流上升到310A时,A相

图1-1 负荷电流271A时A相套管将军帽处红外热像图

该变压器三相套管的温差很大,存在明显的发热缺陷,有可能是由于套管将军帽丝扣没有拧紧或导电杆与引线焊接不良造成的。为了保障变压器安全运行,计划将负荷全部转移后进行停电检修。检修时发现,其引线已经无法正常拆卸下来,随后决定将引线座整体进行锯割。经破坏性检查发现,由于导电杆与引线

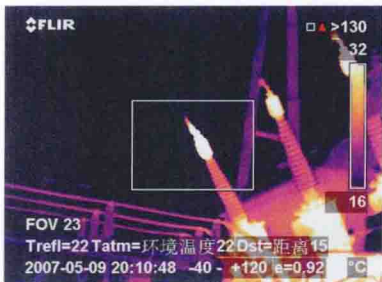
的温度为130℃,其套管将军帽处红外热像图如图1-2所示;当负荷电流为280A时,A相的温度为111℃,其套管将军帽处红外热像图如图1-3所示。这说明发热点温度与负荷变化成正相关关系,即负荷越大,温度越高。

图1-2 负荷电流310A时A相套管将军帽处红外热像图

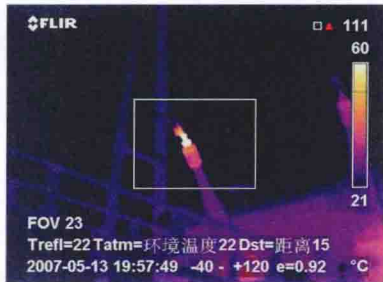
图1-3 负荷电流280A时A相套管将军帽处红外热像图

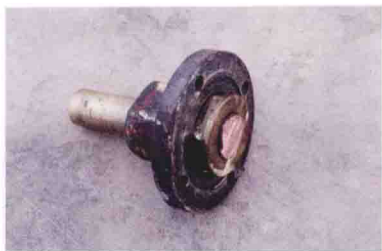
图 1-4 锯割下来的套管引线座

磷铜焊工艺较差,造成部分连接缺焊,导致 110kV 侧 A 相通流能力不足,再加上该变压器长期负荷较大,造成套管引线座丝扣与导电杆因长期过热相互熔焊,这属于产品质量问题。锯割下来的套管引线座如 1-4 所示。

重新更换了导电杆和引线座,并进行磷铜焊接。变压器修复投运后,对变压器进行多次测温,均正常。2007 年 5 月 22 日上午,天气阴,环境温度为 28 ~ 32℃,变压器 110kV 三相套管将军帽的温度均低于 31℃,且一致性很好,先后两次测得其红外热像图如图 1-5 所示。

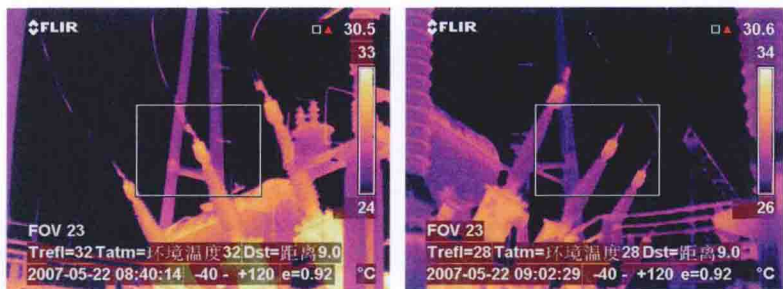
图 1-5 修复投运后变压器 110kV 侧套管红外热像图

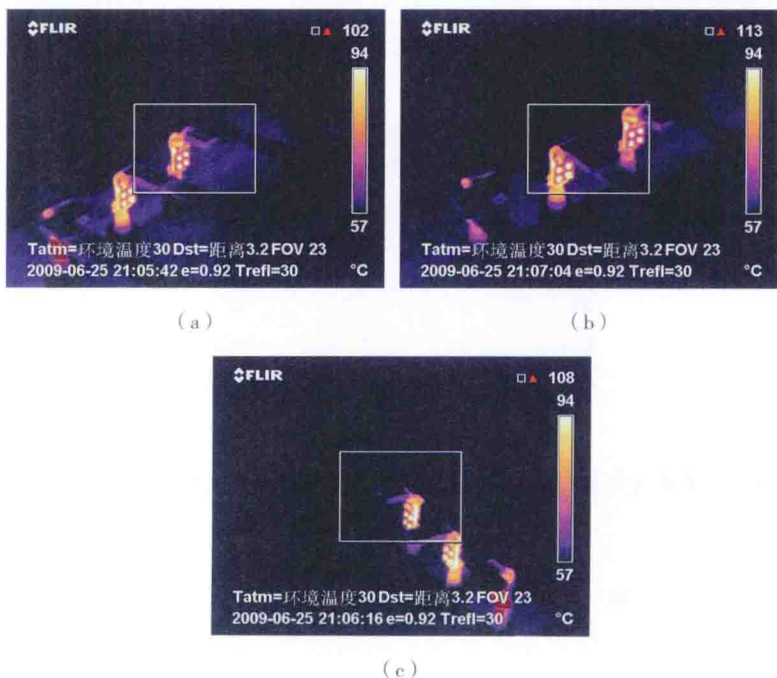
2009年6月25日晚,天气晴好,环境温度为 $30^{\circ}\text{C}$ ,在对某110kV变压器进行红外测温时,发现该变压器10kV侧套管铜铝过渡线夹温度较高,其中A相为 $102^{\circ}\text{C}$ 、B相为 $113^{\circ}\text{C}$ 、C相为 $108^{\circ}\text{C}$ ,当时负荷电流为550A,A、B、C三相的红外热像图如图1-6所示。

图1-6 负荷电流550A时变压器低压侧三相套管铜铝过渡线夹红外热像图

从图 1-6 可以看出, 紧固螺栓处温度明显偏高。次日晚, 天气晴好, 环境温度为  $37^{\circ}\text{C}$ , 对该变压器进行多次测温跟踪, 负荷电流为  $520\text{A}$  时, A 相为  $102^{\circ}\text{C}$ 、B 相为  $107^{\circ}\text{C}$ 、C 相为  $109^{\circ}\text{C}$ , A、B、C 三相的红外热像图如图 1-7 所示。

该变压器低压侧三相铜铝过渡线夹的温差不明显, 但与母线桥温度相比, 存在明显的温度差异, 这说明三相均存在发热缺陷, 有可能是过渡线夹螺栓松动所致。

压侧三相铜铝过渡线夹紧固螺栓多处松动,有可能是2009年6月初变压器周期性试验时,变压器低压侧三相铜铝过渡线夹恢复时紧固螺栓没有拧紧,加之该变压器低压侧负荷电流较大,导致温度异常。由于及时发现缺陷,没有对设备造成严重损害,将变压器低压侧所有螺栓紧固后,恢复送电。

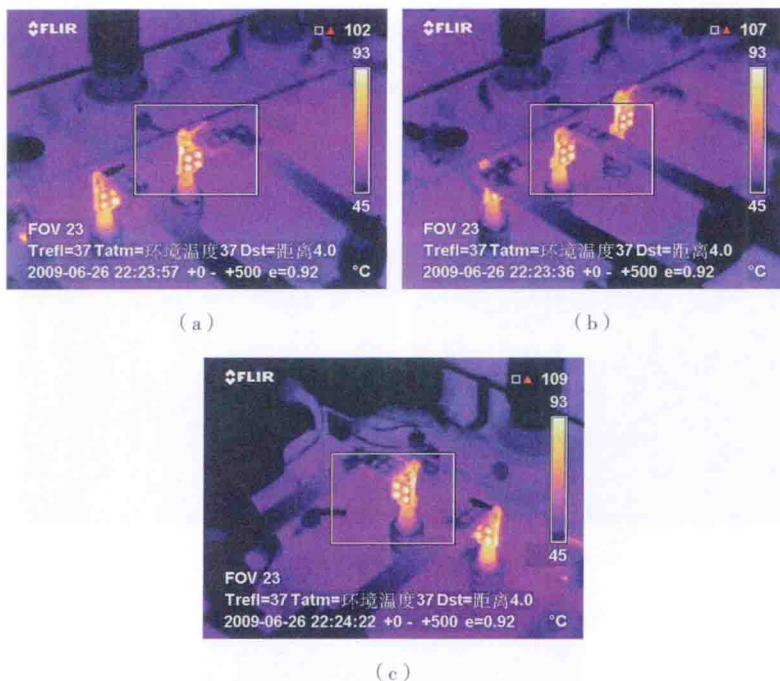
从图 1-6、图 1-7 分析可知, 发热点的温度与负荷变化有一定的关系, 即负荷电流变小时, 发热点的温度有所降低。一般来说, 环境温度越高、发热点散热越慢, 对设备越不利, 但与负荷的影响相比要小一些。

图 1-7 负荷电流  $520\text{A}$  时变压器低压侧三相套管铜铝过渡线夹红外热像图

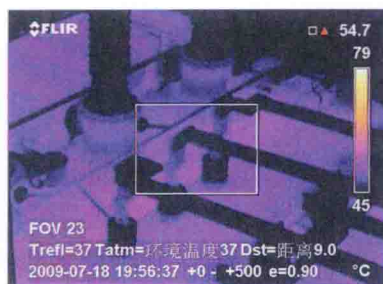
变压器运行后经多次测温,低压侧三相铜铝过渡线夹温度基本一样,如测温的环境温度为 $37^{\circ}\text{C}$ 时,当时负荷电流在 $550\text{A}$ 左右,该变压器低压侧A、B、C相套管铜铝过渡线夹处温度在 $31\sim 34^{\circ}\text{C}$ 之间,与母线桥温度相比基本一样,说明缺陷已得到处理。检修后2009年7月18日、9月22日所测红外热像图分别如图1-8、图1-9所示。

图1-8 检修后2009年7月18日  
变压器低压侧套管铜铝过渡线夹  
红外热像图

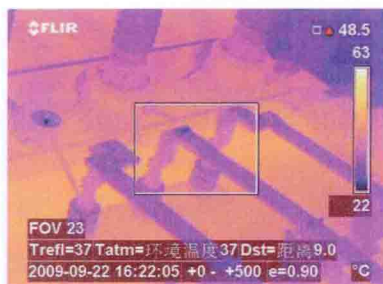
图1-9 检修后2009年9月22日  
变压器低压侧套管铜铝过渡线夹  
红外热像图
