# 催化裂化装置 设备维护检修案例

■ 胡安定 主编

## 1. 天津石化催化裂化反应再生系统 设备检修关键问题分析

天津石化 2008 年 9 月 5 日~10 月 20 日催化装置进行了设备大检修工作,其反应再生系统是催化静设备的核心,结构复杂,检修涉及到衬里的检修更换、设备内构件的检修更换等几部分。由于反再系统操作温度高,为 500~720℃,操作介质为以  $\text{Al}_2\text{O}_3$  为构架的催化剂和高温油气,对设备的磨损非常严重。在检修过程中发现多个设备构件存在比较严重的磨损和破坏,现就各设备单元的主要问题进行讨论分析。

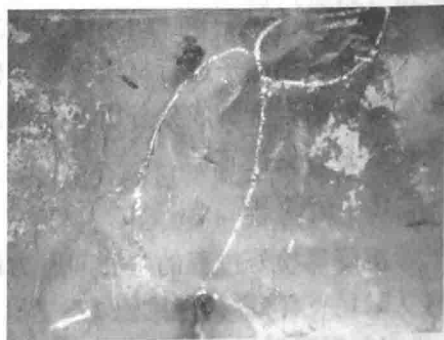
在上周期生产期间,外取热出现了壁温局部超高的问题。开始壁温超高的部位在外取热器壁与催化剂返回管的连接处,温度表现为 270~300℃,当时采取了外取热外壁用厚 8mm 的 1Cr18Ni9 钢板补板加强。但随着装置的继续运行,外取热器壁超温范围在不断扩散,从器壁与催化剂返回管的连接处向上扩散到外取热催化剂入口,温度也逐渐升高,最高部位达到 420℃,在继续采用钢板补强措施外,在温度较高部位为防止器壁磨穿,在补板外采用了 10~15mm 单层耐磨衬里保护。检修时外取热打开后发现外取热衬里的耐磨层没有明显损坏的部位,只有少量的裂纹,但衬里挡板处裂痕较大。将耐磨衬里拆除后发现衬里隔热层有明显的催化剂磨损痕迹,已经形成从外取热底部到顶部的贯穿性磨损。拆除衬里隔热层后发现外取热内壁存在贯穿性磨痕(见图 1),磨损密集区有 5 处,磨损最严重处磨痕深 3~4mm,未见穿透性磨痕。

图 1 内壁贯穿性磨痕

的端板处到筒体衬里与下流段衬里端板处形成了贯穿性磨损,衬里端板发生变形,端板与耐磨衬里的连接出现了较大间隙。由此得出结论,衬里失效的原因是催化剂从衬里端板的接缝处磨损,从磨损缺陷处进入隔热层,在隔热层中不断旋磨最终导致隔热层大面积缺陷,随着磨损加剧,催化剂进入隔热层的量逐渐增加,表现为筒体外壁超温面积不断增加,温度也越来越高,端板经长期高温磨损产生变形。

通过对前两个生产周期运行中发现问题的分析,可见双层龟甲网结构的衬里形式很难解决耐磨衬里与带膨胀缝的端板搭接问题。建议改变外取热筒体的衬里结构,采用高密度的单层耐磨隔热衬里解决因双层耐磨隔热衬里与端板搭接缺陷导致的衬里失效问题。

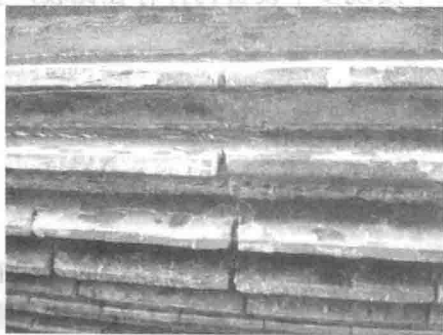
抽出外取热芯子进行检查发现外取热芯子表面氧化层(见图2)较厚而且脱落严重、脱落不均匀;外取热芯子发生变形,7个单管之间距离不均匀;外取热芯子顶部的耐磨保护板开焊而且耐磨板表面堆焊的高耐磨合金有明显的磨损痕迹(见图3)。

图2 表面氧化

外取热芯子缺陷产生的原因主要为外取热芯子老化及工作环境恶劣。1998~2008 年外取热芯子已经使用了 10 年,加之 MIP 改造后反应生焦量增加,导致外取热一直在满负荷甚至超负荷状况下工作,工作温度长期保持在 710℃ 的高温,外取热芯子表面的冲刷及氧化比较严重;外取热流化风环由于催化剂冲刷损坏,导致外取热内催化剂床层不稳定,催化剂流化经常偏流,温度分布变化剧烈,致使外取热 7 个单管的受热长期不均匀。

对外取热芯子进行材质检验,检验项目中包括对外取热芯子顶部的耐磨保护板表面堆焊的高耐磨合金的成分分析,外取热外表面成分分析和外取热芯子水压试验。依据检测结论确定是否更换芯子。

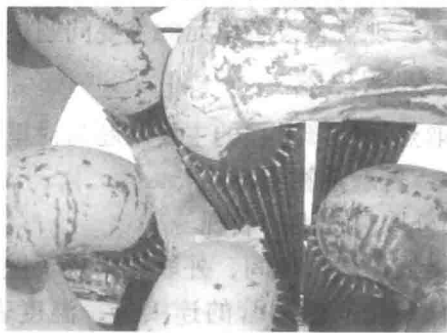
图3 耐磨保护板磨损

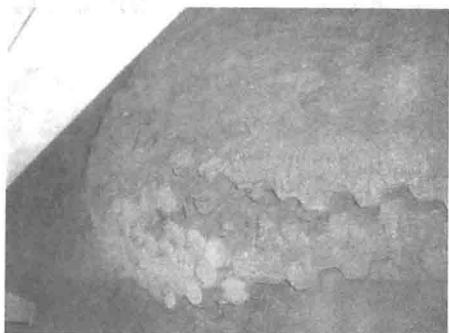
很多部位直接可以看到衬里。进行衬里表面清焦后沉降器筒体衬里基本都能显露,沉降器器壁的双层龟甲网耐磨隔热衬里鼓包(见图4)、开裂(见图5)比较严重。较大的鼓包面积在 $0.5\text{m}^2$ 左右,鼓包高度在150mm左右,而且都严重开裂,衬里与器壁间都结有大量坚硬的焦碳(见图6)。严重的衬里鼓包处有4处,小些的衬里鼓包有8处。衬里开裂也比较严重,衬里错位开裂在3~5mm的有2处,长度达到1m,衬里较小的开裂有10余处。

图4 衬里鼓包

造成沉降器衬里损坏严重的原因因为衬里老化及生产工艺改变后衬里承受的冲刷增加。沉降器衬里已经连续使用15年以上,以前由于衬里表面在生产期间结有较厚的致密焦碳层,衬里直接受冲刷腐蚀程度较轻,耐磨衬里损坏不严重,从未对衬里进行大面积更换;长期的高温环境使用导致耐磨衬里内龟甲网碳化十分严重,抗冲刷能力下降;2005年催化反再进行MIP改造后约95%的高密度待生催化剂从待生斜管直接进入沉降器汽提段,沉降器上部待生催化剂密度大幅降低,筒体衬里表面的结焦减少,缺少坚硬焦碳保护的衬里表面直接接受的催化剂冲刷相对以前要增加。

由于沉降器筒体衬里整体老化严重,耐磨衬里的抗冲刷能力明显下降,新的生产工艺导致催化剂对衬里冲刷加剧,需要将沉降器衬里进行整体更换。由于衬里缺陷情况远远超出预期,施工材料准备和施工工期对沉降器上部衬里整体更换都不满足,最终确定采取局部更换损坏衬里的施工方案。由于旧衬里使用周期较长,若仍采用双层龟甲网结构修复衬里,修补过程新旧衬里的搭接难度很大,如果施工上不能保障龟甲网搭接过渡的焊接质量,新旧衬里的整体性就得不到保障,下周期生产期间沉降器衬里出现问题的可能性将大幅增

加。采用中高密度的单层耐磨隔热衬里进行衬里修复能够较好的解决新旧衬里的搭接问题,在 2005 年 MIP 改造时沉降顶部环缝就采用了使用中高密度的单层耐磨隔热衬里进行修复的方案,此次大修检查发现 2005 年修复的这部分衬里未出现明显磨损尤其是新旧衬里的搭接部分保持较好的衬里完整性。使用中高密度的单层耐磨隔热衬里进行修复必须保障更换衬里的单块修复面积,最终根据衬里损坏状况及施工需要确定了沉降器筒体衬里分 7 块(约占筒体衬里面积的 40%)进行中高密度的单层耐磨隔热衬里修复,新旧衬里搭接部分通过增加保温钉密度解决衬里完整性问题。

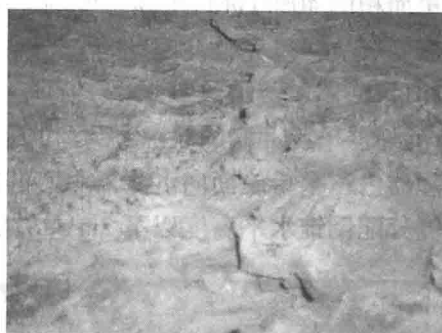
图5 衬里开裂

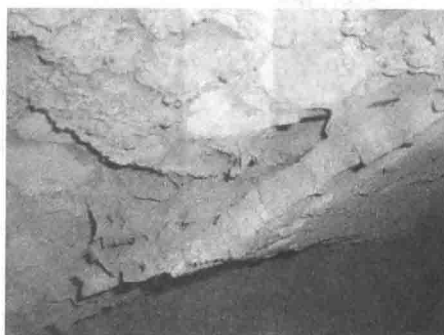
图6 衬里的焦炭

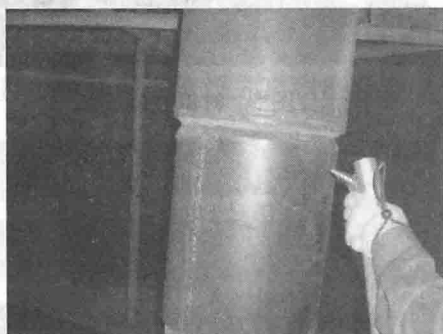
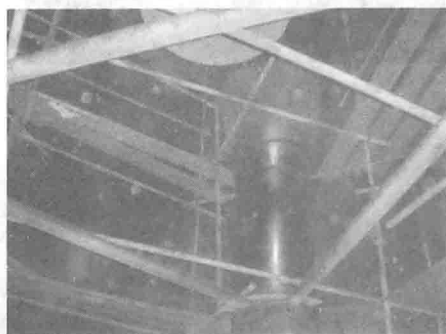
沉降器内三个单旋面向沉降器中心的部位表面非常光亮(见图 7、图 8),尤其是从反应器来油气分配倒锥水平高度以下 2m 左右的高度。磨损属于均匀冲刷,没有沟痕。

图 7 均匀冲刷部位

图 8 均匀冲刷部位

2005 年大修反再 MIP 改造后沉降器内三个单旋由原来的封闭进料改为开放式近料,反应产生的油气携带约 5% 的待生催化剂从沉降器顶部进入,由倒锥分配后均匀分布沉降器内,由于高温油气经过倒锥分配以约  $70^\circ$  的角度直接冲刷到三个单旋的面向沉降器中心的外壁,三个单旋处于沉降器稀相段,外壁没有采用耐磨衬里保护,油气中携带的约 5% 的待生催化剂直接冲刷磨损单旋外壁,由于催化剂密度小流速也较低,并未造成单旋外壁的严重磨损。

虽然本周期催化剂的冲刷并未造成单旋的器壁磨穿,但长期冲刷会造成单旋器壁损坏。为了对单旋外壁进行有效保护,采用了对三个单旋的催化剂冲刷面采用贴板保护的措施,使用 10mm 的 15CrMo 钢板对冲刷面进行保护,补板与单旋接触面顶部焊接,焊道在冲刷面外,防止催化剂冲刷磨损焊道,补板与单旋接触面两侧只焊接上面  $1/3$ ,采用间断焊接,防止热膨胀应力影响单旋结构,影响焊道,补板高度为 2.2m。

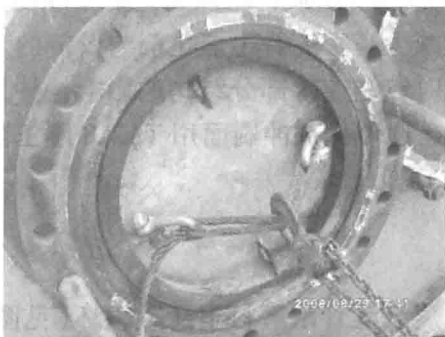
检修停工后沉降器及反应器 2005 年 MIP 改造增加的 7 个快开专利人孔都无法将人孔塞 (见图 9) 从人孔中取出, 最后经过与设计院、制造厂家联系确认后采用破坏的方式将 7 个专利人孔破坏打开。

快开专利人孔无法打开的直接原因是在人孔塞与人孔壁的间隙中结有焦炭, 根本原因是专利人孔的结构设计不合理, 人孔塞为圆柱结构, 人孔塞与人孔壁间隙很小, 而且整个间隙是均匀的, 一旦间隙中存在焦炭, 人孔塞无法抽出。

图 9 专利人孔塞

为了避免因结焦导致人孔塞无法取出, 将人孔塞的结构进行改动, 将原圆柱状的人孔塞改为锥形结构, 方便人孔塞的抽出, 同时在人孔塞与人孔的间隙中塞满陶纤毡, 避免油气进入人孔塞与人孔间隙结成致密的焦炭。

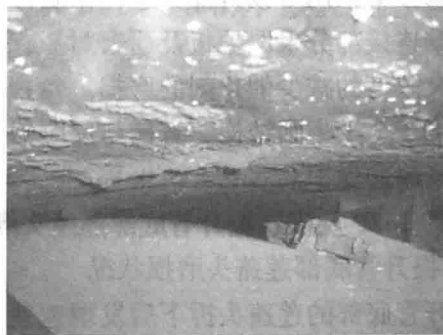
VQS 出口外壁与二反应器壁间只有 20mm 左右的间隙, 间隙内器壁衬里磨损失效露出器壁, 但器壁金属本体并未出现严重磨损, VQS 出口与器壁间隙内衬里有明显的冲刷磨损痕迹 (见图 10)。

图 10 衬里冲刷

由于经过反应后的高温油气携带待生催化剂沿二反应器壁切线方向喷出 VQS 旋流头, 在反应器内壁形成螺旋路径将油气与催化剂分离, 而 VQS 与提升管器壁的间隙导致高密度的催化剂不断对间隙两面的耐磨衬里进行冲刷, 长期的冲刷最终导致 B01 级耐磨衬里局部失效。

由于 VQS 与器壁间只有 20mm 左右的间隙, 这么小的施工空间是无法修复间隙中磨损的耐磨衬里。必须将 VQS 旋流头从内提升管顶部切除, 提升一定的高度, 给修复器壁磨损衬里提供施工空间。根据反应器内整体施工空间及 VQS 旋流头起重吊起支撑点的选择, 决定在反应器顶部制作 3 个吊装吊耳, 利用 3 个吊耳将 VQS 旋流头吊起 500mm 并顺时针旋转 60°, 为器壁磨损衬里的修复提供空间, 器壁衬里修复后再将 VQS 旋流头恢复原位。由于原先提升管内壁选用的 B01 级耐磨衬里在高线速冲刷下的耐磨性能一般, 此次对高速冲刷部位耐磨衬里修复采用了高等级的 TA218 刚玉耐磨衬里料 (见图 11)。

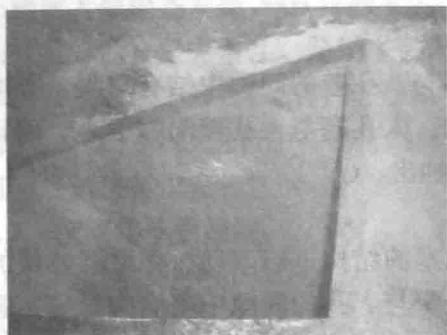
图11 衬里修复

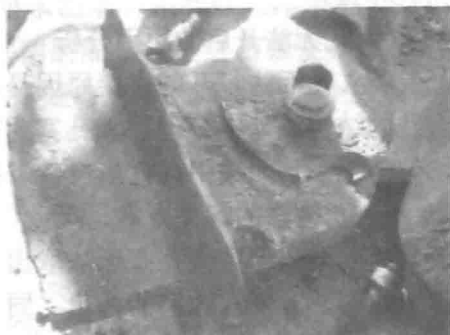
内提升管拉筋与器壁连接部分磨损缺肉减薄严重,原12mm厚的钢板磨损最薄处只有1mm,一共4个连接铰链,磨损都非常严重(见图12)。

图12 拉筋与器壁连接磨损

在原设计中铰链材质选用20#,耐高温磨损的能力差,而且铰链与器壁连接部分未采取耐磨保护措施。

维修方案采用对铰链部分进行材质升级,选用15CrMo材质,增加高温耐磨性能,在铰链与器壁连接部分采取护板及耐磨衬里保护措施,减少高密度待生催化剂与铰链的直接接触,最大限度的减少催化剂的磨损。考虑到热胀力对铰链连接部分结构的影响,护板结构采用上下2个少半圆结构,直接与反应器内壁焊接,迎催化剂冲刷面用TA218刚玉耐磨衬里料进行耐磨保护。

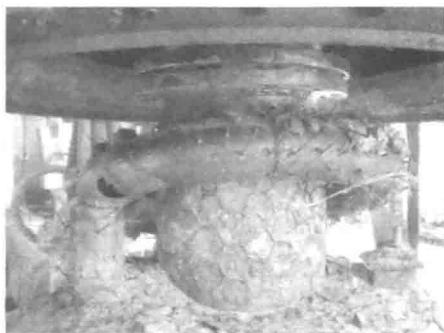
提升管底部的莲蓬头拆下后发现莲蓬头的流化蒸汽盘管耐磨衬里严重损坏(见图13),流化蒸汽盘管已多处泄漏,蒸汽喷嘴全部严重磨损,磨损面十分锋利;流化蒸汽盘管下的蒸汽管线已经断开;莲蓬头蒸汽连接法兰的螺栓全部断开,法兰面多处磨损沟痕;莲蓬头耐磨衬里局部冲刷。

提升管底部莲蓬头的作用是用蒸汽或干气将700℃左右的再生催化剂均匀的提升带入提升管反应器参加与油气进行的催化裂化反应。莲蓬头流化蒸汽盘管下方为催化剂磨损蒸汽盘管供了空间,最终导致流化蒸汽盘管耐磨衬里失效,流化蒸汽盘管磨损泄漏,蒸汽管线磨损断裂,蒸汽喷嘴严重损坏;蒸汽管线断开及蒸汽喷嘴严重损坏后盘中喷出的介质直接吹向莲蓬头的内部连接法兰,使大量高密度催化剂对连接法兰进行磨损冲刷,导致莲蓬头蒸汽连接法兰的螺栓全部断开,法兰面多处磨损沟痕。

图 13 莲蓬头磨损

避免流化蒸汽盘管不被催化剂冲刷磨损必须改变结构(见图14)。将流化蒸汽盘管及蒸汽管线直接保护在耐磨衬里中,耐磨衬里的高度与蒸汽喷嘴上端高度平齐,将莲蓬头底部排凝管加高与莲蓬头耐磨衬里高度平齐,这样将流化蒸汽盘管下方的催化剂磨损空间去除,保护了流化蒸汽盘管,同时也确保了开工初期整齐凝结水的排放。

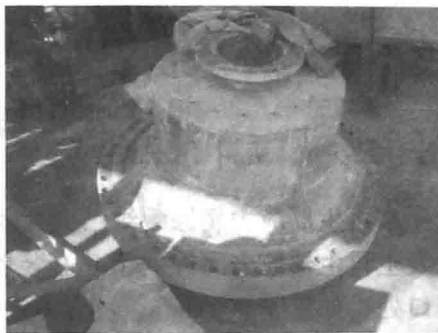
图 14 修复的莲蓬头

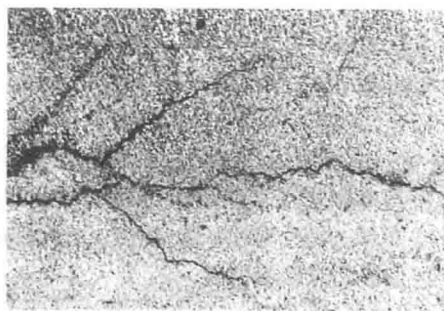
图 2 再生器裂纹的树枝状结构(40×)

- (1) 纹较集中,主要分布在焊缝及其热影响区上,极少数出现在母材上。
- (2) 焊缝裂纹主要集中在环焊缝上;横向裂纹(即与焊缝成角 90°)数量多,长度短;纵向(平行于焊缝)裂纹较少,但长度较长。
