ANALYSIS AND TREATMENT OF TYPICAL FAULT CASES  
ON ELECTRIC POWER COMMUNICATION EQUIPMENT

# 电力通信设备典型故障 案例分析与处理

国网河南省电力公司信息通信公司 组编

#### 案例一 SDH 设备误码故障

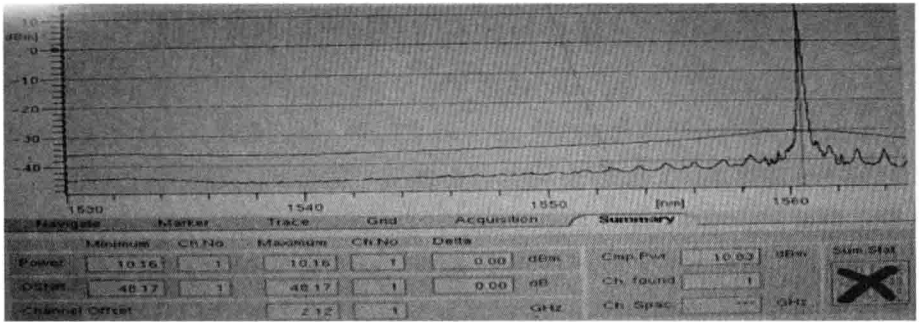
图 1-4 A 端测试发端口光谱图

影响传输系统关键指标还有光信噪比（OSNR），有时光功率数值均正常，但由于传输信道噪声和光放、色散补偿性能劣化使得光信噪比指标不合格。于是B端用光谱分析仪在ODF尾纤发端口①测试信噪比为48.17dB，发光功率为10.16dBm；在尾纤入设备端②测收光功率-12.14dBm，信噪比为50.6dB（>20dB正常），信噪比和光功率数据均满足设计指标。同时将收光口端衰减器调至色散补偿器发端口，消除了光板上加衰减器后光纤弯曲过大的弊病。测试的信噪比、光功率如图1-4、图1-5所示。

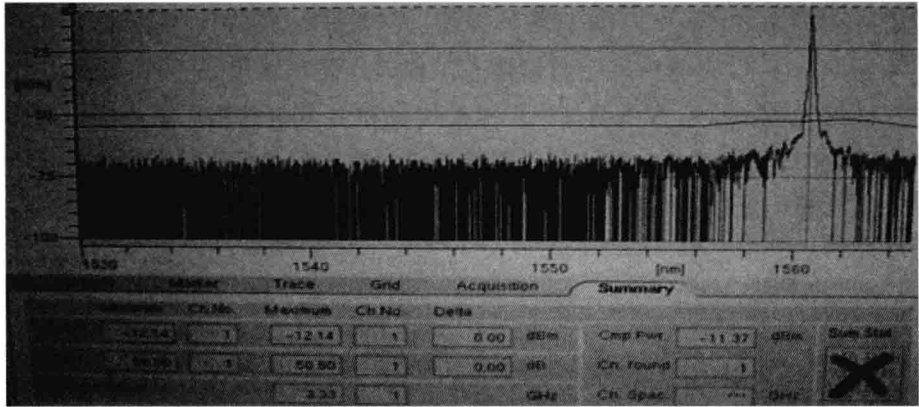
图 1-5 B 端测试收端口光谱图

从测试信噪比和光功率指标分析，排除了传输信道、光功率放大器 and 色散补偿模块故障，于是将误码产生的原因锁定为 10Gbit/s 光板（内嵌光模块）。由于光信噪比很高时（如 10Gbit/s 信号信噪比大于 20dB），虽然系统可以运行，但光板基本卡和光模块性能劣化，有时也会出现误码率较差的状态。将 10Gbit/s 光板基本卡和光模块更换后，网管 24 小时监测误码情况，误码性能表显示误码

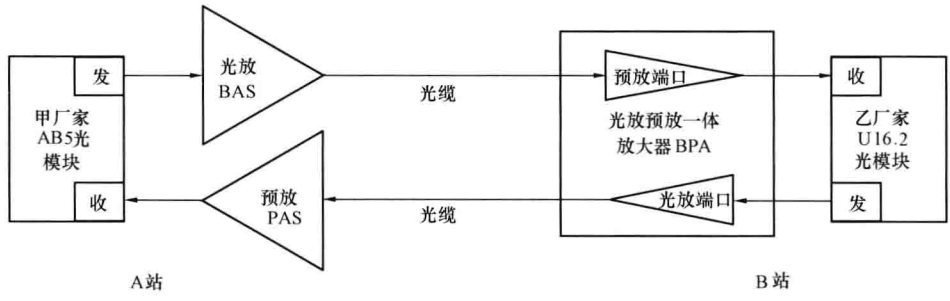
图 1-7 各光口连接示意图

因此，考虑衰减，A 站发、B 站收的实际衰减为  $140 \times 0.25 + 1.2 = 36.2$  (dB)，小于最大允许衰减  $14 + 32 = 46$  (dB)，满足要求；B 站发、A 站收的实际衰减也为 36.2dB，也小于最大允许衰减  $15 + 35 = 50$  (dB)，满足要求。考虑色散，实际色散为  $140 \times 18 = 2520$  (ps/nm,) 小于最大色散容限 3000ps/nm，满足要求。各光口连接如图 1-7 所示。

线路工作人员熔好光缆后，站端人员测试光缆衰耗正常，然后将相关板卡和尾纤按要求连接。网管人员设置 SDH J0、J1 等开销字节和时钟同步。完成后，网管显示乙厂家设备有帧丢失告警，收光正常，ECI 无告警。尝试拔插尾纤、擦拭接头后，告警仍存在。

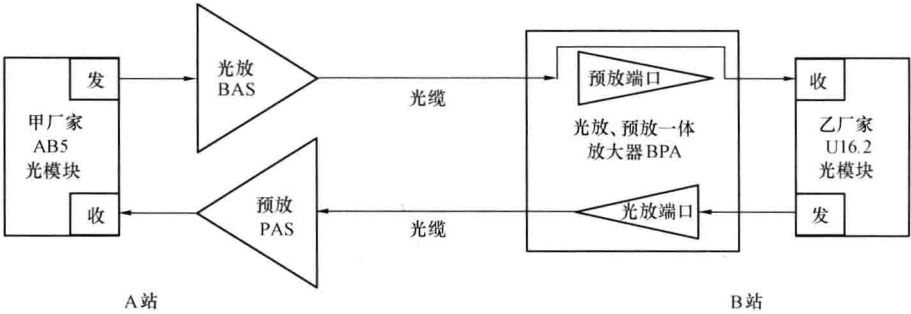
图 1-8 最终连接方案图

由此看来，A 站发出的光波长为“1529.16~1560.61nm”，而 B 站能接受的光波长为 1550.12nm，二者没有有效匹配，即“1529.16~1560.61nm”范围的发光仅在 1550.12nm 附近被接收端有效放大，其他大部分被过滤掉。因此乙厂家设备出现帧丢失告警，收光功率却正常。反之 A 站的收光范围全部包含了 B 站的发光波长，故甲厂家设备能正常收光。

经分析，确认双方工作波长不一致是导致对接失败的主要原因。针对此情况，解决方法有两种：一是将现有甲厂家定波长光模块换为可调波长光模块，调整发光波长与乙厂家预放一致；二是在满足收光正常前提下取消乙厂家预放。经核算，如果取消乙厂家预放，光模块 U16.2 的收光仍高于其收光灵敏度（-28dBm），且方法二节省了时间和费用。按方法二实际连接后，帧丢失告警消除，对接成功，最终连接方案图如图 1-8 所示。
