广东电网有限责任公司东莞供电局 编

# 变压器类设备 典型缺陷及故障分析

# 500kV 某变电站 1 号主变压器 B 相油化验异常情况

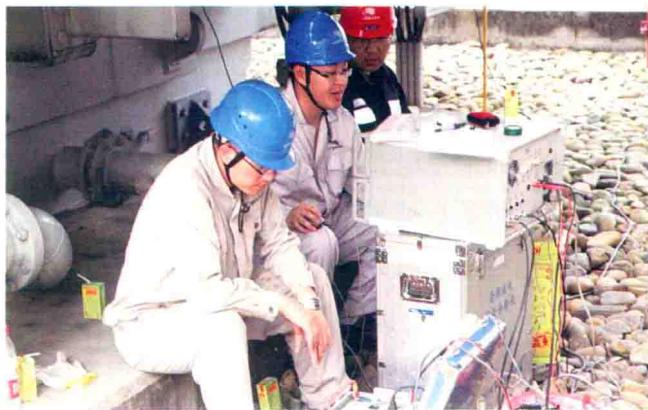
图 1-4 感应耐压及局部放电试验现场

变化，符合相关试验规程要求；B 相绝缘油色谱试验与跟踪测试结果对比，油中溶解气体含量无明显增长，乙炔含量稳定，趋势平稳，如图 1-5 所示；B 相长时感应电压（带局部放电测量）试验过程无异常，试验结果合格；潜油泵启动电流测试结果正常，排除了潜油泵启动发热产生乙炔的可能。综合分析表明：该变电站 1 号主变压器三相本体各项检查试验结果正常，未发现异常情况。

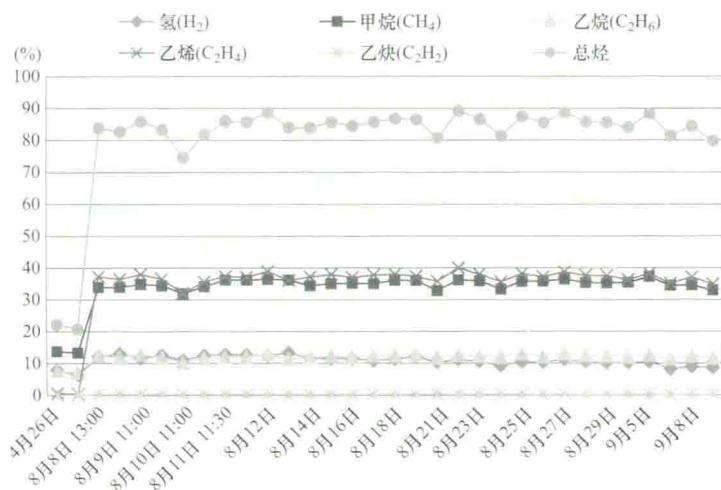
图 1-5 变电站 1 号主变压器 B 相油中气体含量变化趋势图

针对8月8日~9月6日定期跟踪过程中在线监测的数据以及9月7日的停电试验数据，厂方给出了分析意见：一般来说，乙炔是由电弧放电或者金属件过热产生的。如果是电弧放电，则产生乙炔的同时氢气的含量会同步增加。但从色谱分析的数据来看，氢气的含量较低且稳定，因此可以判断电弧放电的可能性较低。另外，出现了少量的乙烯，从这一点来看可能出现金属过热现象。但二氧化碳与一氧化碳的含量比超过3，这又与金属件过热相矛盾。综上所述，可以判断为偶然性的暂态因素导致乙炔的产生。

(1) 1号主变压器可以重新投入运行，建议尽可能将负荷控制在850MVA以下。

(3) 在油色谱分析等监测数据没有明显变化的情况下，1 号主变压器可以继续运行。待变电站原 1 号主变压器 B 相修复后，安排停电进行更换，初步确定 2014 年 6 月 30 日前完成。该变电站 1 号主变压器 B 相修复后作为备用变压器。
