# 工程建设 违法违纪处罚全书

# 第一章 建筑工程 重大质量事故警示录

### 1.1 某市曙光化工厂综合楼软弱地基变形事故

## 1.2 某市桥苑新村 B 栋大楼工程桩基整体失稳 对六~十八层进行定向爆破拆除的事故

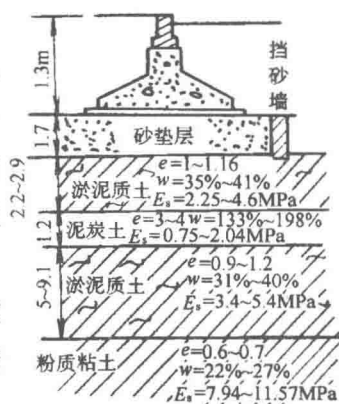
图1.1-2 基础下土层分布图

(1) 淤泥质粘土与淤泥质粉质粘土,埋深3.1~5.6m,厚2.2~2.9m,灰色,软~流塑状态,局部夹少量螺壳,比贯入阻力平均值 $p_{Es}=0.74\text{MPa}$ ;含水量 $w$ 、孔隙比 $e$ 和压缩模量 $E_s$ 如图

(2) 泥炭土层,平均厚1.2m,黑色,软塑,呈松散状,含大量腐烂的植物纤维; $P_{Es}=0.69\text{MPa}$ ,相对密度为1.99~2.54, $w$ 、 $e$ 、 $E_s$ 见图1.1-2, $a_{1-2}=1.22\sim3.57\text{MPa}^{-1}$ ;有机质含量33.3%~33.9%,烧失量36.5%~37.5%,次压

(3) 淤泥质粘土及淤泥质粉质粘土,局部含薄层粉土。该层位于泥炭土层之下,建筑物东南部位厚度约5m,向西北逐渐增至9m左右,灰色,呈软塑~流塑状态, $P_{Es}=0.48\text{MPa}$ , $w$ 、 $e$ 、 $E_s$ 见图1.1-2, $a_{1-2}=0.306\sim0.561\text{MPa}^{-1}$ 。

15. 8m,  $w$ ,  $e$ ,  $E_s$  见图 1. 1-2,  $a_{1-2}=0.134\sim0.21\text{MPa}^{-1}$ 。该层可作为下卧硬土层, 仅西北角钻孔  $S_1$  钻到 19. 4m 时土层又变软; 本层面自东南向西北倾斜, 东西方向平均倾斜坡度为 6. 18%。南北方向为 7. 1%。所以高压缩性软土层厚度由东南向西北逐渐增加

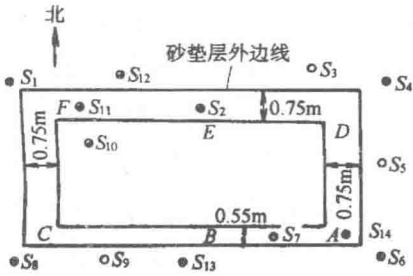
图 1. 1-3 钻孔布置图

由于受场地条件及地下水条件(砂垫层位于地下水位以下)等方面的限制, 难以取原状砂样或采用标贯试验直接测定砂垫层施工质量。因此, 选用了静力触探判定各部位砂垫层的厚度、下沉值及其密实度。静探孔布置见图 1. 1—3, 其中孔  $S_{10}$  位于建筑物内部, 其余 6 个静探孔均在建筑物四周。而  $S_{12}$ ,  $S_{13}$  在挡砂墙之外, 用以检测挡砂墙外侧原土层和回填土的质量。

通过静探获得砂垫层的比贯入阻力平均值  $P_{ES}$ , 查文献 [5] 中表 3-9 可以确定砂垫层的密实度(见表 1. 1-1)。根据文献 [3] 第 3. 2. 9 条规定, 砂垫层达到中密状态方算合格, 然而从表 1. 1-1 中可以看出只有  $S_{10}$  和  $S_7$  两孔的砂垫层合格, 其余 3 孔均不合格, 墙内砂垫层密实度远大于墙外。

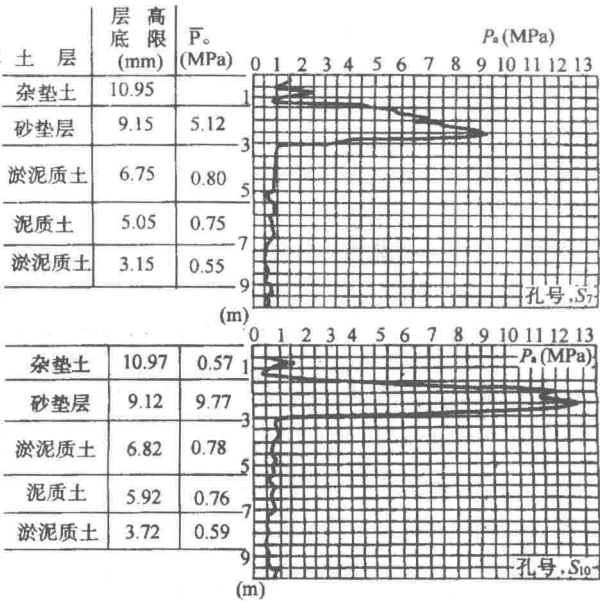
图 1. 1-4 S<sub>1</sub>、S<sub>10</sub> 两孔的静探曲线

图 1. 1-4 是  $S_7$ 、 $S_{10}$  两孔的静探曲线, 它反映出砂垫层部位的静探曲线与其上下人工填土及淤泥质土层迥然不同。利用这一特点以及测得的静探孔孔口高程就可推出砂垫层顶面与底面之高程。进而得出层厚; 再与施工时顶面与底面高程比较可得出下沉值。各孔砂垫层厚度及下沉值推算如表 1. 1-2。该表是依据砂垫层施工时底面高程与设计高程一致推算的, 因为基坑底面高程控制比基底以外砂垫层表面高程控制认真; 由于静探孔均不在基底下方, 该部位砂垫层压缩量较小, 忽略这种压缩量影响便有:

从表 1. 1. 2 可见, 砂垫层厚度均等于或略大于原设计厚度, 而下沉量与沉降观测结果基本一致。如西北角 F 点实测沉降量最大, 而 F 点附近  $S_{10}$ 、 $S_{11}$  两孔处砂垫层下沉量也较大; 其中尤以  $S_{10}$  处的砂垫层下沉量最大, 因该孔既位于 F 点附近又处于建筑物内部。东南角 A 点实测沉降量最小, 附近  $S_{14}$  孔砂垫层下沉量也最小。当然, 施工时砂垫层底面高程与设计高程相比会有误差, 但即使误差为 5~10cm 也不会改变上述下沉的趋势。因此, 砂垫层的变形不大, 稳定性未丧失。

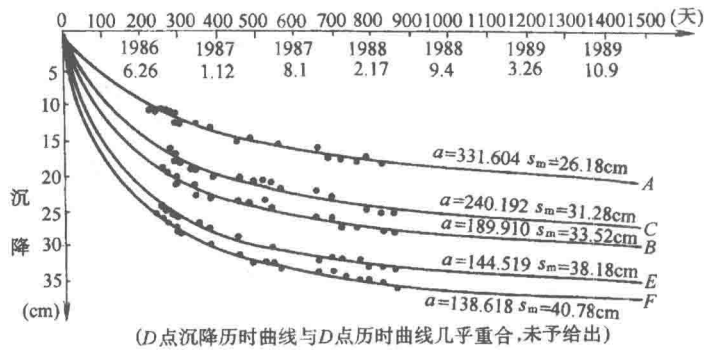
图 1. 1-5 实测沉降点与相  
关分析的沉降历时曲线

在建筑四角及南、北纵墙中点设置沉降观测点（图 1. 1-1）。自 1985 年 10 月至 1988 年 4 月 11 日共计实测 28 组沉降资料（B、E 点少测 6 组）。各测点沉降变化均与双曲线形变

将各测点沉降与时间关系用双曲线形式表示, 即  $s_t = s_\infty \cdot t / (a + t)$ , 式中  $t$  为时间(天)。根据施工日志, 1985 年 10 月 14 日开始施工地面以上部分, 1986 年 2 月 2 日主体工程竣工, 历时 112 天, 以 1985 年 10 月 14 日以后 56 天(即 1985 年 12 月 19 日)作为时间计算起点;  $s_t$  为历时  $t$  天的沉降量,  $s_\infty$  为稳定沉降量;  $a$  为待求参数。上式可改写为  $\frac{1}{S_t} = \frac{1}{S_\infty} + \frac{a}{S_\infty} \cdot \frac{1}{t}$ , 利用该式及 21~28 组历时两年的实测沉降资料进行相关分析得到各测点的  $s_\infty$ 、 $a$ , 代入上式求得各时间的  $t$  的沉降  $s_t$ , 从而绘出沉降历时曲线如图 1. 1-5 (各测点的  $s_\infty$  与  $a$  也示于图中)。计算结果说明推求的沉降曲线与实测沉降十分吻合, 相关系数达 0. 987~0. 997, 均方误差仅 0. 30~0. 53cm。6 个测点的  $S_\infty$  平均值为 33. 57cm。

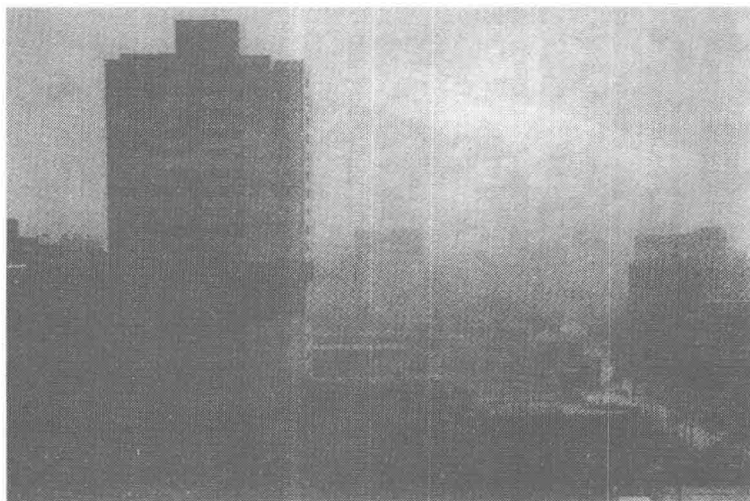
图 1.1-1 爆前的情况

某市桥苑新村 B 栋大楼是一栋在建的 18 层钢筋混凝土剪力墙结构住宅楼 (以下简称 B 栋楼), 建筑面积 1.46 万  $\text{m}^2$ , 总高度 56.6m。1995 年 1 月开始桩基施工, 4 月初基坑挖土, 9 月中旬主体工程封顶。11 月底完成室外装修和室内部分装饰及地面工程, 如图 1.2-1 控爆前的照片。12 月 3 日发现该工程向东北方向倾斜, 顶端水平位移 470mm, 为了控制因不均匀沉降导致的倾斜, 采取了在倾斜一侧减载与在对应一侧加载、以及注浆、高压粉喷、增加锚杆静压桩等抢救措施, 曾一度使倾斜得到控制。但从 12 月 21 日起, B 栋楼又突然转向西北方向倾斜, 虽采取纠偏措施, 但无济于事, 倾斜速度加快, 12 月 25 日顶端水平位移 2884mm, 整座楼重心偏移了 1442mm。为确保工程质量、确保 B 栋楼相邻建筑及住户的生命财产安全, 建设单位主动要求并报市政府同意, 采取上层结构 6~18 层定向爆破拆除的措施, 从根本上消除了 B 栋楼的质量隐患, 如图 1.2-2 控爆中的照片。图 1.2-3 控爆后的照片造成直接经济损失 711 万元, 属一级重大事故。
