# 地铁施工事故 与预防对策

李玉章 编著

地铁施工事故与预防对策/李玉章编著. —厦门:厦门大学出版社, 2014. 9

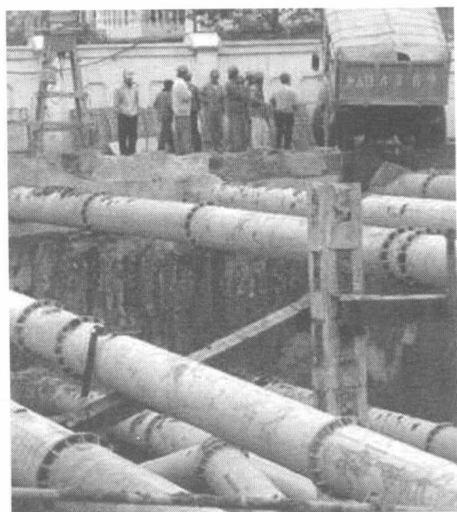
**【案例 3】**2004 年 10 月 25 日晚 8 时 40 分左右,正在开挖作业的上海中环线 3.5 标北虹路地道工地发生基坑坍塌事故,坍塌范围长近 40 m,深约 10 m,由于发现及时,没有造成人员伤亡。<sup>【3】</sup>

图 1-1 施工人员在填埋开挖的道坑

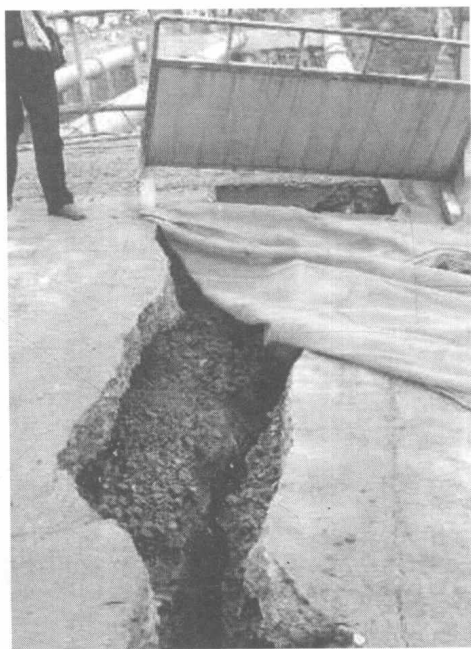
图 1-2 基坑旁的道路裂开

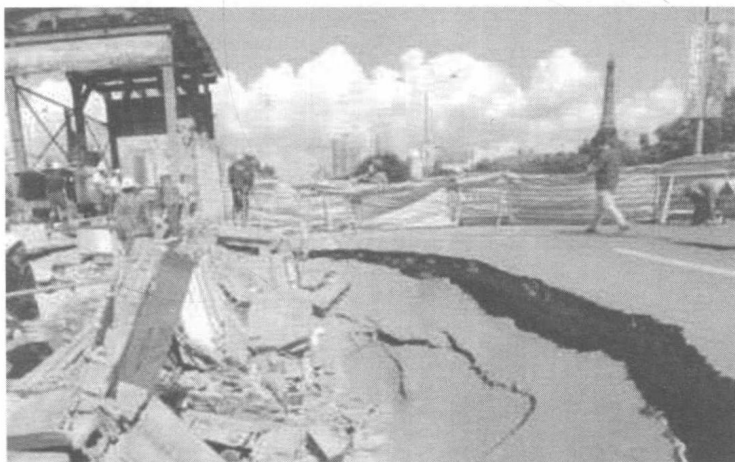
**【案例 4】**2005 年 7 月 13 日,深圳地铁 2 号线试验段世界之窗站—白石洲站区间工地路段发生塌陷,出现一个  $6\text{ m}^2$  的深坑。事发原因是该区域为海冲积平原,结构主要为泥土和砂石,且带有不稳定的流砂性,当地铁隧道挖掘到该路段时,土体结构发生了变化,一天前就发现工地出现几厘米宽的裂缝,但未被重视,在地面上车辆等荷载作用下,发生了大规模塌方。<sup>【3】</sup>

图 1-3 地面出现裂缝

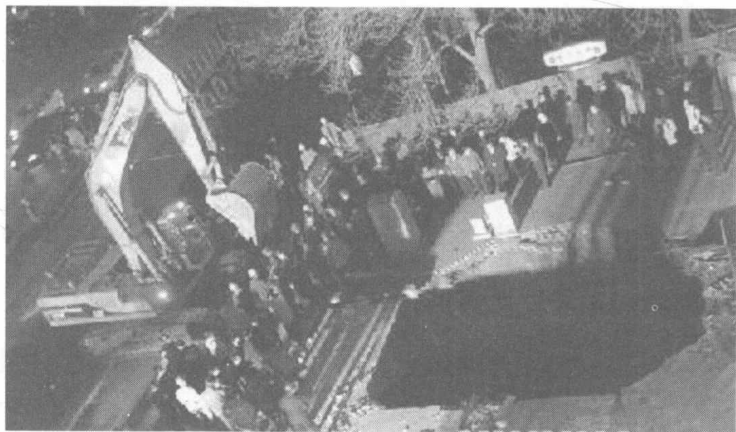
【案例6】2007年3月28日,北京地铁10号线苏州街站东南出入口暗挖隧道在施工中塌方,6名施工人员被埋身亡,事发地上方是一栋二层小楼(项目部用房),其一层为复印室和会议室,塌方引起会议室下陷10多平方米,复印设备和办公用具都掉进了坑里。造成事故的主要因素是该段地质情况比勘察资料中复杂得多,事发前一段时间,隧道上方曾出现掉土,施工人员未重视,10多名工人继续在洞内作业;突然,前方马蹄形土质断面发生坍塌,砂土先是冲倒部分工字钢支架,随后引发大面积塌陷。【5】

图 1-4 地面塌陷一大坑

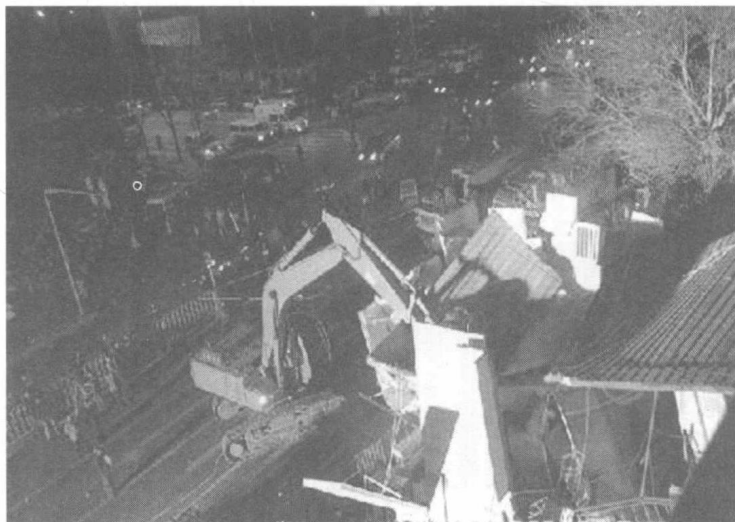
图 1-5 两层活动房坍塌

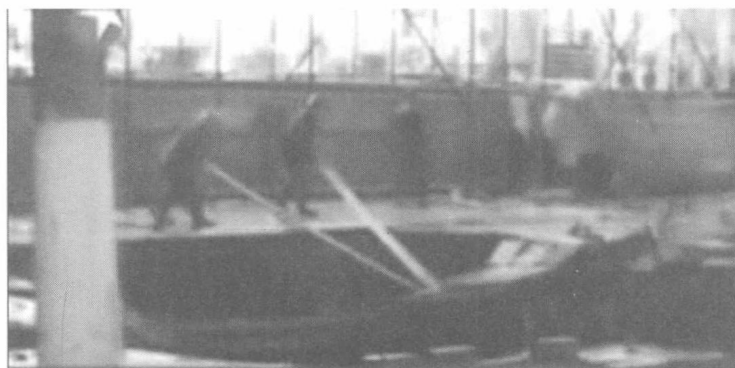
【案例 7】2007 年 12 月 16 日,南京地铁 2 号线汉中  
路区段发生两次路面塌陷,导致市区主干道 30 多平方米  
路面下陷,两棵 10 多米高的树倒入塌方区。【6】

图 1-6 地面下陷一个大坑

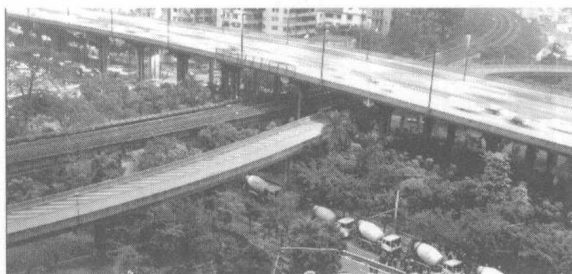
【案例 8】2008 年 1 月 17 日,广州地铁 5 号线珠江大桥附近的地铁正在施工中,突然涌水,发生塌方,导致珠江大桥引桥下的双桥路旁地面突然下陷,出现一个面积约  $100\text{ m}^2$  的大窟窿,深约  $5\text{ m}$ 。【6】

图 1-7 引桥下地面沉陷出一个窟窿

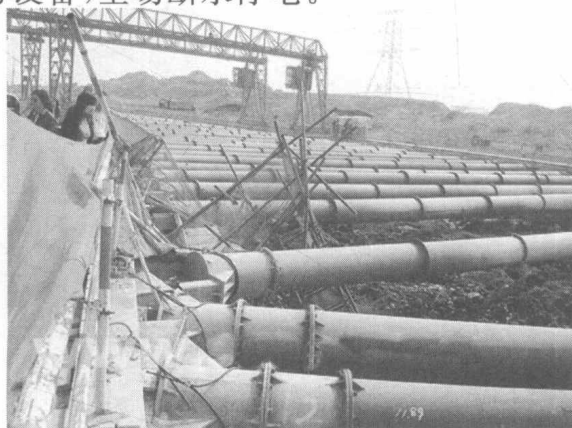
【案例 9】2008 年 3 月 9 日,深圳地铁 1 号线续建工程 5 标段鲤鱼门至新安区间南明挖段的基坑东侧支撑体系和围护结构向基坑内垮塌,垮塌长度  $43\text{ m}$ ,约  $50\,000\text{ m}^3$  淤泥从垮塌处瞬间涌入基坑直至盾构井;破坏供水管道和电力设备,全场断水停电。【7】

图 1-8 支撑稀少部位的围护结构垮塌

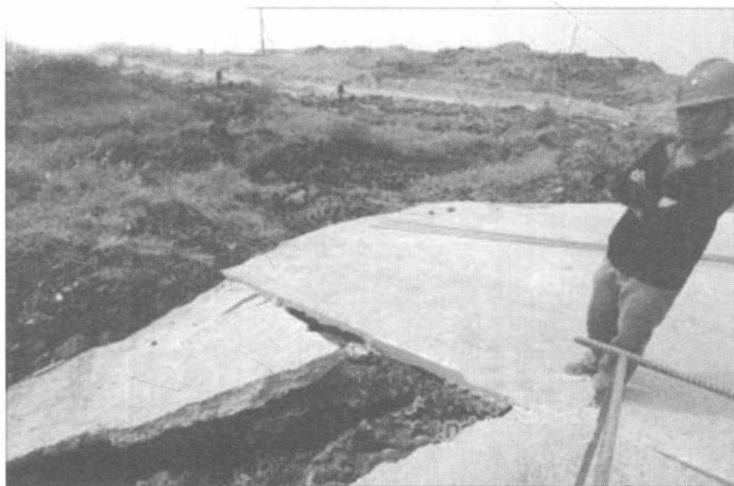
**【案例 10】**2008 年 3 月 10 日,深圳地铁 1 号线续建工程 4 标段大新站基坑发生沉降变形,多道基坑腰梁出现开裂,并向下扭曲变形,导致南侧市政道路路基产生 10~30 cm 沉降,一度威胁到附近的前海花园小区住户安全,附近 200 多户居民被疏散。<sup>【7】</sup>

图 1-9 路基沉降 10~30 cm

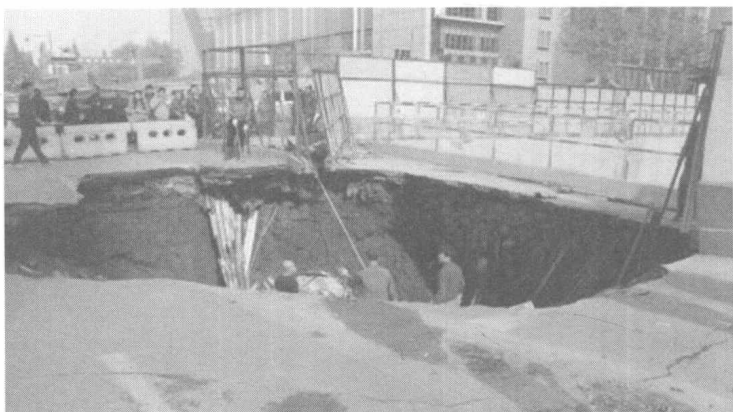
**【案例 12】**2008 年 5 月 30 日,南京地铁 2 号线大行宫站处隧道发生塌陷,地面出现一个  $8\text{ m} \times 3\text{ m} \times 4\text{ m}$  的空洞,一辆货车左后轮陷入坑内,卸了货才被拉出。洞内有一条  $10\text{ kV}$  高压电缆和一根直径  $1.2\text{ m}$  给水管,幸好未损坏,否则会酿成大祸。<sup>【9】</sup>

图 1-10 地面塌陷成大坑

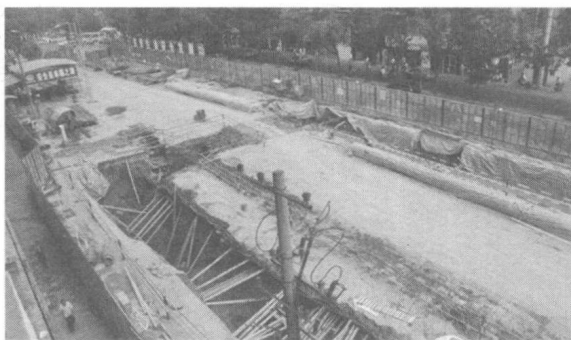
**【案例 13】**2009 年 8 月 2 日,西安地铁 1 号线莲湖路洒金桥站正在进行冠梁沟槽开挖支护施工,沟槽上口宽  $4.0\text{ m}$ ,下口宽  $3.5\text{ m}$ ,深  $4.5\text{ m}$ ,由机械挖成。3 名工人正在坑底清理浮土,约  $10\text{ m}$  长的坑壁泥土突然塌方,1 名工人逃出,2 名工人被埋,挖出后死亡。事故主要原因为坑壁残留土体坡度太陡,不符合高宽比限值。<sup>【10】</sup>

图 1-11 基坑内状况

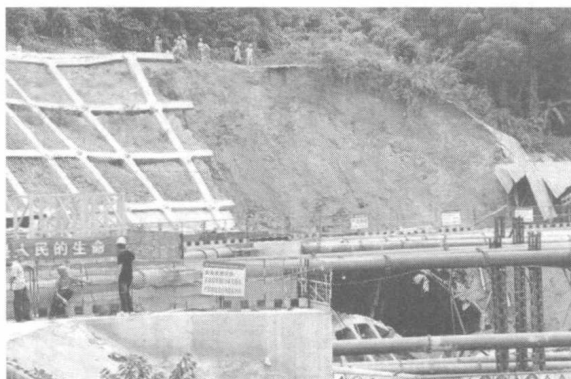
【案例 14】2009 年 10 月 13 日,深圳地铁 5 号线水径站在明挖区间与盾构区间交界处,十多名工人正在作业,忽然一声巨响,一大片地面陷下,将交界处已经挖好的沟槽填埋,飞起几十米高的烟雾,工人们拼命往外跑,但仍有一名盾构机司机跑不及被埋,施工现场暗挖隧道发生坍塌事故,工人们一边报警,一边挖土救人,由于只能靠人工挖掘,司机被埋时间过长,挖出后已无生命迹象。事发原因是车站明、暗挖交界处结构复杂、地质条件很差,在偏压作用下山体突然滑坡。【11】

图 1-12 塌方的泥土掩埋了施工现场

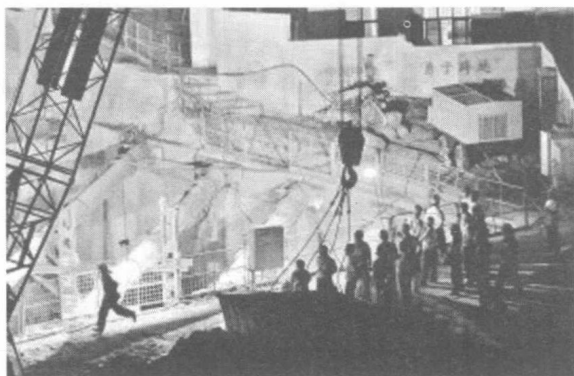
图 1-13 救援人员连夜进行紧急救援
