# 35~110kV 输电线路工程施工

## 常见缺陷与防治图册

辽宁电力建设监理有限公司 编

本书是《35~110kV输电线路工程施工常见缺陷与防治图册》分册,精选了具有代表性的输电线路施工安全质量通病,展示了问题的现象,分析了问题产生的原因,有针对性地列举了国家、行业标准、规范和国家电网公司标准工艺作为参考标准,并提出具体的防治措施。

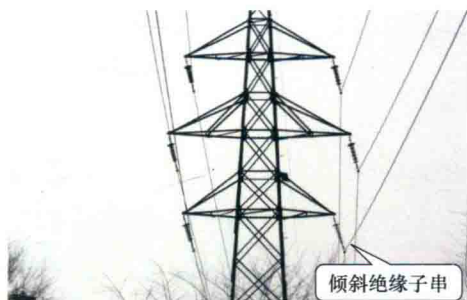
图 1-1-1a

**缺陷分析** 图1-1-1a和图1-1-1b中，直线塔中心桩横线路偏移。

- (1) 工程复线不认真，铁塔中心桩没定位在线路中心位置上。
- (2) 分坑测量或中心桩丢失后，没找准确等原因，造成杆塔横线路偏移。

**造成后果** 组塔架线后，绝缘子串向线路横向倾斜。

- (1) 导致直线塔横线路受不平衡张力，长期运行造成杆塔倾斜。
- (2) 缩短一侧导线对铁塔空气间隙，造成线路设计安全水平降低。
- (3) 当导线遭到大风摆动和振动后容易对塔放电。

**防治措施** (1) 开工前有效组织对施工人员进行技术交底。

(2) 强化施工技术人员责任心、操作能力和技术水平。

(3) 在路径复测时,塔位置应符合施工图的平、断面要求。

(4) 在分坑测量时,应按设计数据经计算准确后进行。

(5) 线路方向桩、转角桩、杆塔中心桩应有可靠的保护措施,防止丢失和移动,确保中心桩准确性。

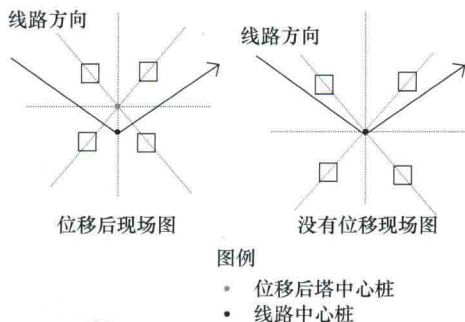
图 1-1-2a

**缺陷分析** 图1-1-2a中,转角塔中心桩没按设计要求位移。工程复测没按设计要求根据线路转角角度、铁塔横担长度、宽度,计算铁塔中心桩位移数据,进行位移定位。

**防治措施** 在铁塔基础施工前，施工测量人员应认真核对设计图纸，并确认是否根据线路转角角度、铁塔横担长度、宽度等给定位移数据。必须结合现场实际，根据设计规范要求，计算出准确位移数据后，方可进行测量位移，不得有漏项和错算现象。

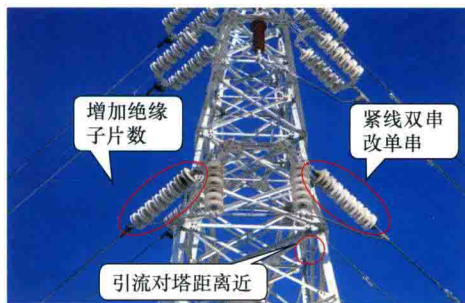
图 1-1-2b

**造成后果** 如图1-1-2b所示。

(1) 造成导线对紧线耐张铁塔间隙减小,降低了线路设计安全水平,也改变了绝缘子和金具连接设计接构。

(2) 组塔架线后,相邻直线塔绝缘子串向线路横向歪。导致直线塔横线路受

不平衡张力，长期运行造成杆塔倾斜。

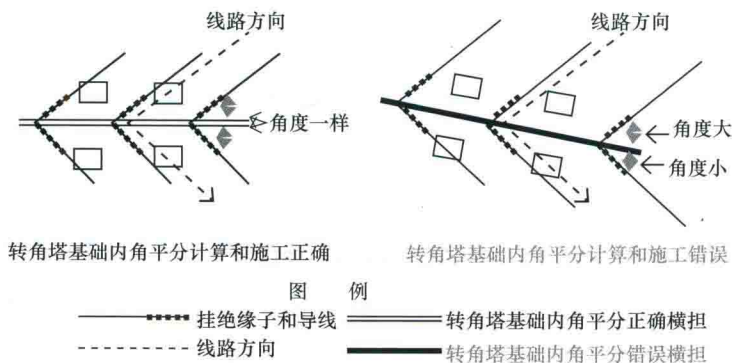
图 1-2

**缺陷分析** (1) 施工图给出的杆塔转角度数有误。

(2) 施工过程中，没按设计施工，计算核实转角度数错误。

**造成后果** (1) 架线时, 线路挂线角度错误, 横担受力不均衡。

(2) 架线后, 耐张塔横担两侧绝缘子串角度不一致。

(3) 导线对铁塔空气间隙减小, 造成线路设计安全水平降低。

**防治措施** 在塔基础分坑前, 应复测线路方向和转角度数, 认真和设计图纸进行核对相符后, 再把基础内角二等分线上的位移辅助桩位置计算准确, 才允许分坑。
