# 堤防土石结合部病险 探测监测的理论与实践

◎ 赵寿刚 宋力 等 编著

本书从理论上探讨了堤防土石结合部病险探测方法的依据,并基于理论演绎进行方法改进,以此为基础开展仪器研发;系统研究了声波、冲击回波、探地雷达、光纤技术等适用性和可靠性,并结合原型探测进行试用;基于数值模拟等方法开展监测技术理论研究,并进行典型工程试用示范,最终获得成套探测监测技术,在黄河水闸工程中得到了应用。

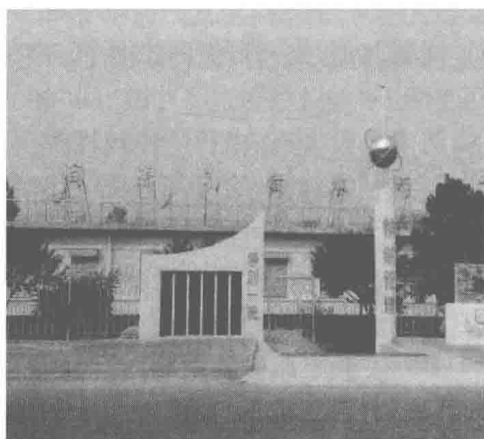
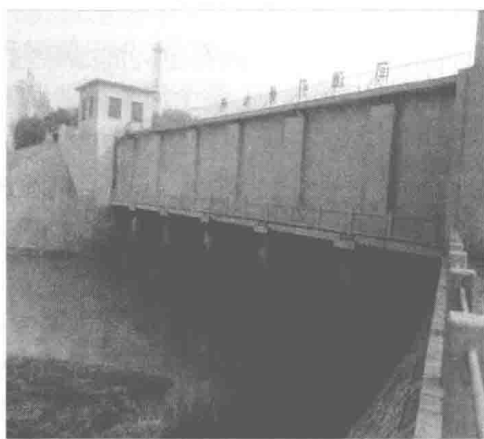
闫滩引黄水闸位于黄河右岸菏泽市东明县境内,相应大堤桩号 162 + 070,改建于 1982 年,为 6 孔桩基开敞式结构。在 2009 年安全鉴定工作中发现:洞身段存在 94 条裂缝,其中 83 条为贯穿裂缝,最大裂缝宽度为 0.87 mm。底板内部混凝土结构存在缺陷,有空洞、贯穿裂缝,且有水渗出,部分部位已产生渗流通道。闫滩引黄水闸正面照及闸前照如图 2-1 和图 2-2 所示。

由于涵洞洞身分节长度大,且涵洞地基条件差,所以不均匀沉降大,致使洞身产生裂缝。裂缝渗水已产生渗漏通道,造成洞身周围接触冲刷,进一步加剧了不均匀沉降。

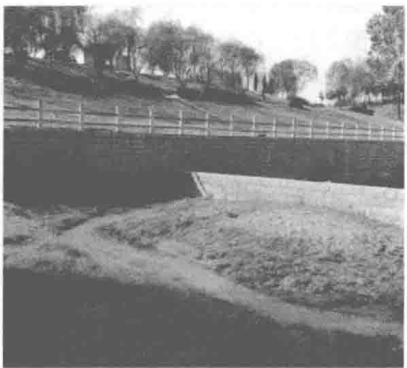
(2) 现场调研发现,该闸闸后一侧有严重的渗水现象,水量很大,且浑浊(见图 2-7、图 2-8)。

图 2-7 潘庄引黄闸闸后渗水

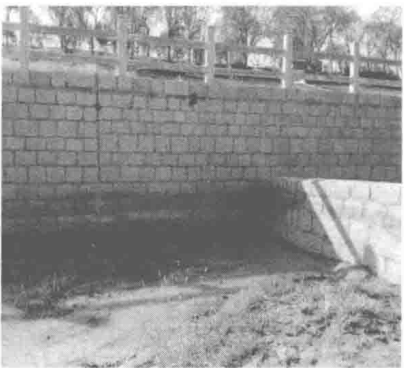
图 2-8 潘庄引黄闸闸后渗水细部

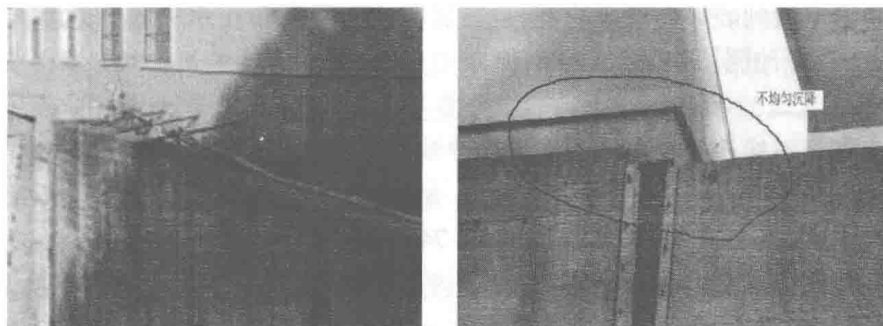
不均匀沉降变形过大超过规范值(见图 2-13),止水破坏严重,致使闸室前后防渗系统失效形成渗流通道。

图 2-13 打渔张引黄闸不均匀沉降图

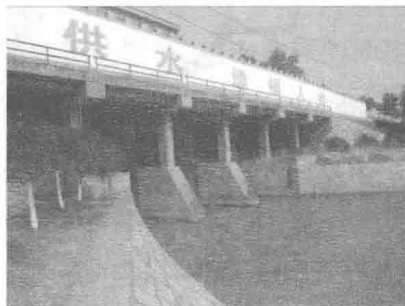
刘庄引黄闸位于山东省菏泽市黄河右岸牡丹区境内,相应大堤桩号 221 + 080,修建于 1979 年,为三孔桩基开敞式闸,两岸各有钢筋混凝土岸箱和引桥一孔。2000 年 10 月汛后发现闸后左右岸护坡有渗水现象,且有明显水流,并带少量粗砂,渗水部位高程在 55.45 ~

58.0 m, 长度 45 m, 渗水面积较大, 内有 4 个较大的渗水孔洞, 其中每 10 min 渗出浑水 1 L, 渗水中夹带油星和铁红。

图 2-17 刘庄引黄闸闸后照

该闸 2008 年沉降观测值显示, 刺墙与岸箱的沉降差太大, 闸前右岸刺墙与岸箱相差 168 mm, 左岸刺墙与岸箱相差 164 mm, 均大大超过水闸规范允许值 (相邻部位的最大沉降差不宜超过 50 mm), 造成刺墙与岸箱之间沉降缝宽达 5 ~ 10 cm。岸箱与防渗黏土之间的沥青麻布止水可能已老化、拉环失效, 失去防渗作用。
