# 变电设备带电检测

## 典型案例分析

国网冀北电力有限公司 组编

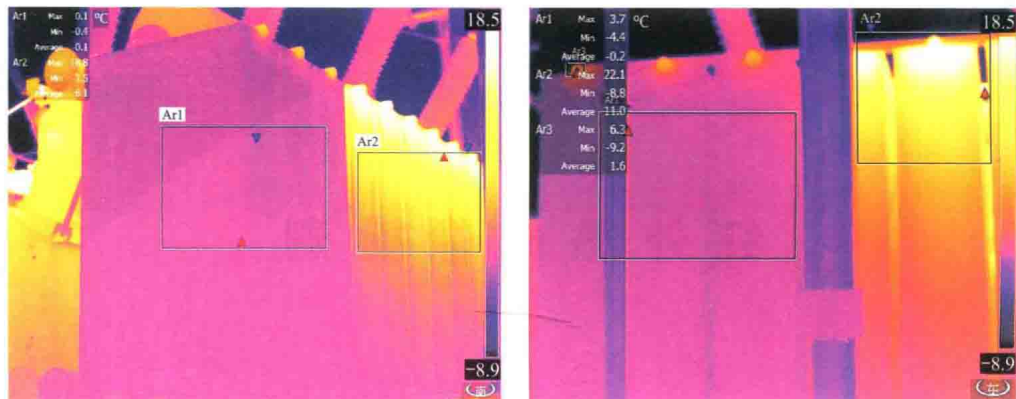
图 1-1-1 3 号主变压器红外热成像图谱

检测人员对该变压器进行精确测温,发现 3 号变压器 1、2、3 号散热片温度异常,红外热成像图谱如图 1-1-1 和图 1-1-2 所示,故障散热器温度为  $0.1^{\circ}\text{C}$ ,正常散热器温度为  $18.8^{\circ}\text{C}$ ,最大温差为  $18.7\text{K}$ ,环境温度为  $-2.8^{\circ}\text{C}$ ,相对湿度为 60%。主变压器本体散热片温度分布不一致,初步判断为 1、2、3 号散热片油阀门可能没打开。

检测人员到现场后发现 1、2、3 号散热片油阀门开闭指示不正确,油阀门指示在打开位置,实际在闭合位置。打开下油阀门后复测温度与其他散热片温差不大,待变压器停电时将上油阀门打开。

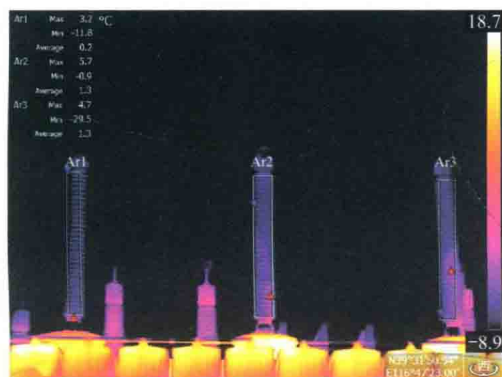
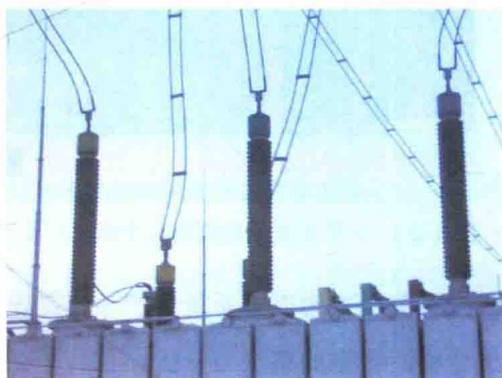
图 1-2-1 3号主变压器高压套管红外热成像图谱和可见光图像

3 号主变压器高压套管红外热成像图谱和可见光图像如图 1-2-1 所示，从左到右依次为 A、B、C 相，可以看出 A、B、C 三相套管下部温度均高于上部，且 B、

C两相比较明显。B相套管红外图谱如图 1-2-2 所示，上部温度为  $17.4^{\circ}\text{C}$ ，下部温度为  $18.3^{\circ}\text{C}$ ，温差为  $0.9\text{K}$ 。C相套管红外热成像图谱如图 1-2-3 所示，上部温度为  $16.3^{\circ}\text{C}$ ，下部温度为  $18.9^{\circ}\text{C}$ ，温差为  $2.6\text{K}$ ，且两相上下温度有明显差异。

由于 3 号主变压器运行正常，且未发生渗漏油现象，初步分析认为主变压器安装工艺不到位，导致套管与引线空腔积存大量气体，致使油面下降，造成套管内部引线裸露，长期运行极易造成内部放电。

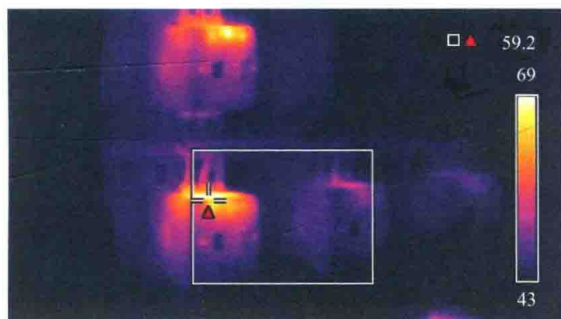
图 1-3-1 某 110kV 变电站 1 号主变压器风冷控制箱红外热成像图谱

检测人员对 1 号主变压器风冷控制箱进行红外热成像检测时，发现温度分布异常，如图 1-3-1 所示。对图谱进行分析后发现风冷控制箱控制器温度异常，表面最高温度  $T_1$  为  $59.2^{\circ}\text{C}$ ，正常相温度  $T_2$  为  $35^{\circ}\text{C}$ ，环境温度  $T_0$  为  $10^{\circ}\text{C}$ ，温差为  $24.2\text{K}$ ，温升为  $49.2\text{K}$ 。

$$\delta = \frac{T_1 - T_2}{T_1 - T_0} = \frac{59.2 - 35}{59.2 - 10} \times 100\% = 49.2\%$$

根据 DL/T 664—2008《带电设备红外诊断应用规范》中电流致热型设备缺陷诊断判据，热像特征是以控制器接头为中心，故障特征为接触不良。

办理相关工作手续后，检测人员在低负荷的情况下停掉故障控制器的电源，检查后发现存在螺栓松动现象，且接头部位已经氧化，检测人员随即对接头进行打磨处理，并镀锡使其具有良好的导电性，恢复电源后设备红外图谱显示正常。

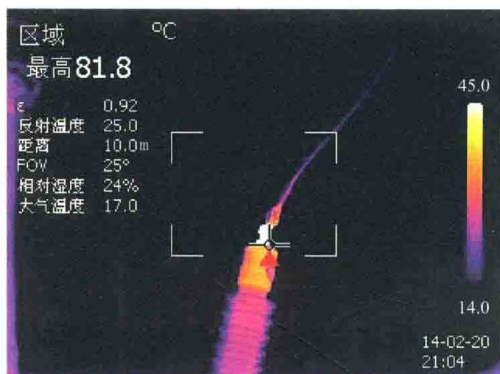
图 1-4-1 5033 高压并联电抗器 C 相中性点套管红外热成像图谱

2014 年 4 月 17 日，检测人员发现 5033 高压并联电抗器 C 相中性点套管接头处发热，随即结合停电检修对一次引线接触面及抱箍进行了处理。2014 年 4 月 20 日，检测人员复测发现 C 相中性点套管接头处仍发热，最高温度  $T_1$  为 81.8℃，如图 1-4-1 所示；相邻 A、B 两相中性点套管最高温度  $T_2$  分别为 26.2℃、23.5℃，如图 1-4-2 所示；环境温度  $T_0$  为 17℃。

$$\delta = \frac{T_1 - T_2}{T_1 - T_0} = \frac{81.8 - 26.2}{81.8 - 17} \times 100\% = 85.8\%$$

$$\delta = \frac{T_1 - T_2}{T_1 - T_0} = \frac{81.8 - 23.5}{81.8 - 17} \times 100\% = 90.0\%$$

依据 DL/T 664—2008《带电设备红外诊断应用规范》，此热点温度大于 80℃，判定该缺陷属于危急缺陷。

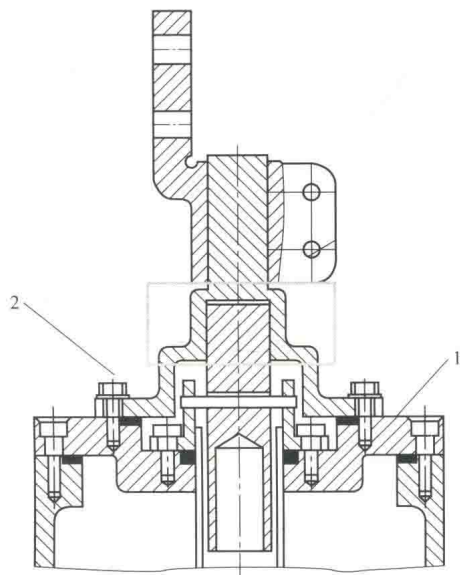
图 1-4-3 5033 高压并联电抗器 C 相中性点套管结构

由于之前已对套管抱箍及接触面进行了处理，此次经过对中性点套管内部仔细分析发现将军帽与引线接头螺纹连接不紧密，内部虚接才是导致发热的真正原因，如图 1-4-3 所示，与抱箍及一次引线接触面无关。随即申请停电，对该缺陷进行了处理，处理后缺陷消除。

套管接头发热需要针对不同的发热点进行具体分析。针对该型式的套管，安装期间需严格按照厂家施工工艺进行，安装将军帽时，避免将军帽拧得过紧，橡皮垫圈（如图 1-4-3 中 1 所示）有一定的压缩量即可，然后通过螺栓（如图 1-4-3 中 2 所示）的作用压紧将军帽，这样也可以使将军帽与引线接头螺纹咬合得更加紧密。同型号的高压电抗器套管也出现过类似问题，需要引起注意。

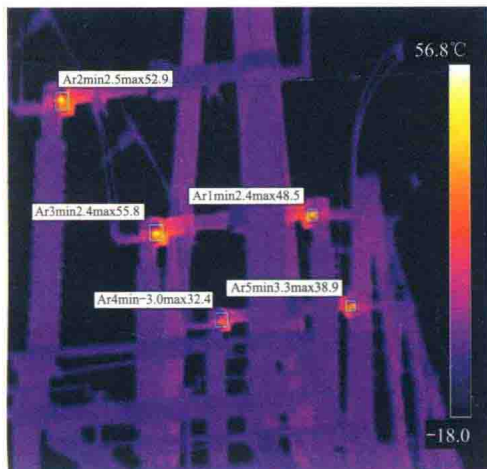
图 1-5-1 103-2 隔离开关红外热成像图谱

红外检测时发现 103-2 隔离开关 B、C 两相开关侧导电臂软连接处发热，最高温度  $T_1$  分别为 55.8℃、80.1℃，正常相 A 相开关侧导电臂软连接处温度  $T_2$  为 -1.3℃，环境温度  $T_0$  为 -7℃，如图 1-5-1 和图 1-5-2 所示，可见光如图 1-5-3 所示。

$$\delta = \frac{T_1 - T_2}{T_1 - T_0} = \frac{55.8 - (-1.3)}{55.8 - (-7)} \times 100\% = 90.9\%$$

$$\delta = \frac{T_1 - T_2}{T_1 - T_0} = \frac{80.1 - (-1.3)}{80.1 - (-7)} \times 100\% = 93.5\%$$

根据 DL/T 664—2008《带电设备红外诊断应用规范》表 A.1 电流致热型设备缺陷诊断判据中关于隔离开关的缺陷性质，103-2 隔离开关热点温度虽然低于  $90^{\circ}\text{C}$ ，但是相对温差均大于 80%，判断该隔离开关缺陷为严重缺陷。初步分析原因为导电臂内部软铜带（软连接）与导电臂接触部位有腐蚀或紧固螺栓松动，造成接触面电阻增大，最终引起发热。

打开导电臂，对软铜带及其与导电臂的接触面进行打磨和擦拭处理，如图 1-5-4 所示，重新安装后对螺栓进行紧固，送电后复测缺陷消除。
