# 油气田地面建设 常见质量通病防治手册

孙子杰 编著

西安交通大学出版社  
XI'AN JIAOTONG UNIVERSITY PRESS

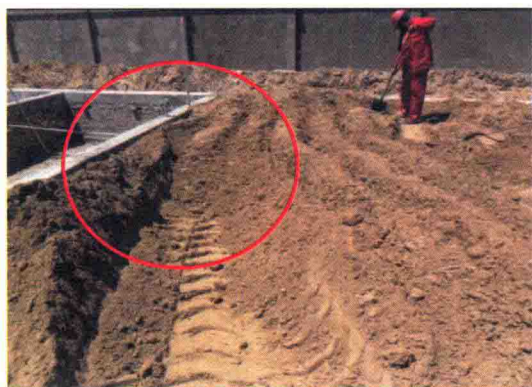
图 1-1 回填土单层厚度过大

回填土层数不够,单层厚度偏高,容易造成压实度不够,后期遇到雨水天气,会导致基础沉降。由于土壤开裂剪切力的存在,可能会导致地坪、管道、道路、桥梁等的断裂破坏,甚至影响生产。

2. 防治措施

- (1)施工前应作技术交底。
- (2)环刀取样及干密度试验应有现场监理见证,且压实度应符合设计要求。

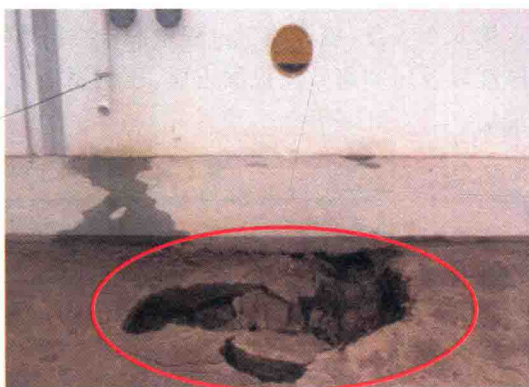
图 1-2 地基沉降

未严格按照标准规范要求施工,存在偷工减料的现象。

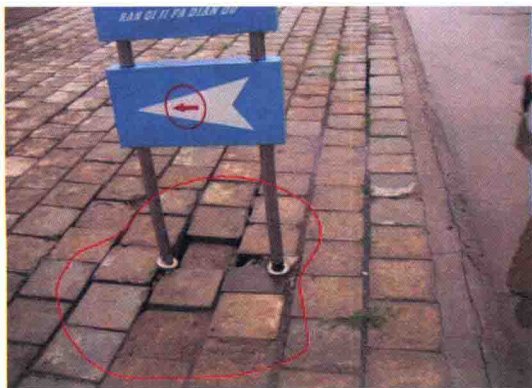
图 1-3 地坪塌陷

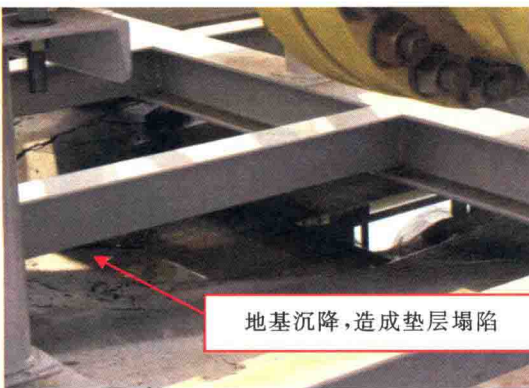
图 1-4 混凝土垫层塌陷

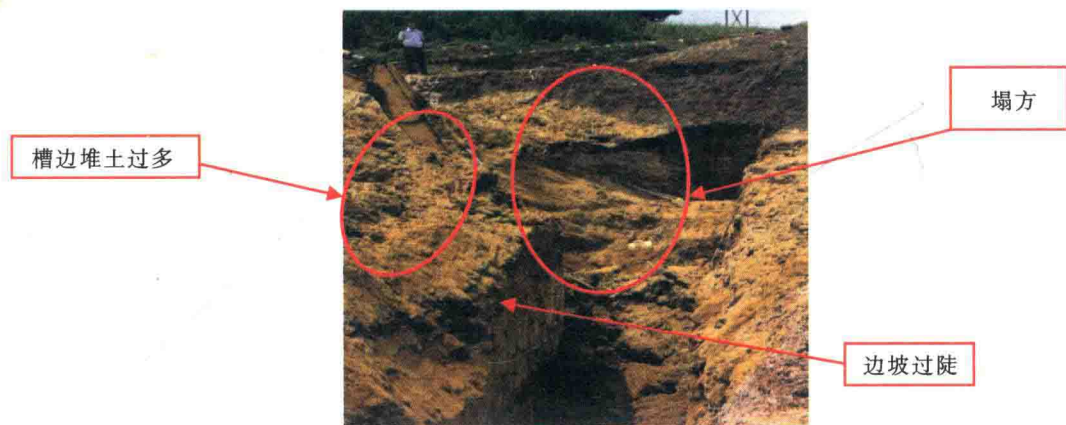
图 1-5 在挖槽过程中或之后,边坡土方局部或大部坍塌或滑坡

塌方便使下道工序难以进行,影响基坑内施工人员安全,易使构筑物地基受到扰动,严重的会影响槽边以外建筑物的稳定和安全,造成人、财、物的损失。

(1)边坡度过大不符合规范要求,或没有根据槽深和土质特性建成相应坡度的边坡,致使槽帮失去稳定而塌方。

(2)在有地表水、地下水作用的地段开挖边坡,未采取有效的降、排水措施,地表滞水或地下水浸入坡体内,使土的粘聚力降低,坡脚被冲刷掏空,边坡在重力作用下失去稳定而塌方。

(3)槽边堆积物过高,负重过大,或受外力震动影响,使坡体内剪切力增大,土体失去稳定而塌方。

(4)土质松软,挖槽方法不当而造成塌方。

(1)槽帮坡度应符合设计要求。如设计无要求或无设计时，实施支撑的基槽槽帮坡度一般采用 1 : 0.05；大开挖基槽边坡坡度可参照表 1-3 规定。

(2)按照《建筑地基基础工程施工质量验收规范》(GB50202—2002)第 7.1.2 条要求，基坑(槽)、管沟开挖前，应根据支护结构形式、挖深、地质条件、施工方法、周围环境、工期、气候和地面载荷等资料制定施工方案、环境保护措施、监测方案、应急预案，经审查、报监理工程师审批后方可施工。

(3)土石方工程施工前，应对降水、排水措施进行设计，系统应检查和试运转，一切正常后方可开始施工。有关围护结构的施工质量验收要按照 GB50202—2002 有关规定执行，验收合格后方可进行土方开挖。

(4)开工前应技术交底。

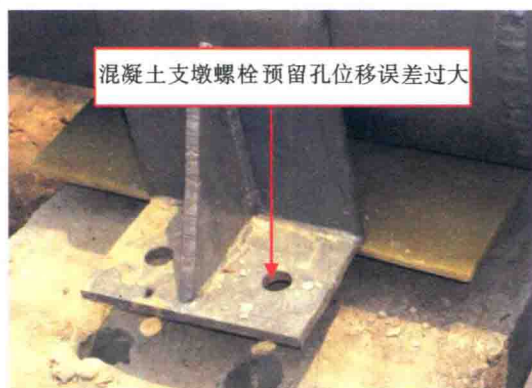
图 1-6

设备基础位置或几何尺寸不符合设计图纸要求，如图 1-6~图 1-11 所示。

(1)设备基础、预留孔、预埋件位置不符合设计图纸要求,导致工艺安装不能按设计图纸要求进行。

(2)设备基础几何尺寸或预留孔、预埋件大小不符合设计图纸或有关规范要求,导致设备无法就位或就位后各项指标偏差过大。

- (1)提高操作人员质量意识,强化责任心。
- (2)设备基础、预留孔、预埋件的位置、几何尺寸和质量要求应符合 GB50204—2011 的规

定,并应有验收资料。在基础混凝土浇注前后应进行复测,浇注时应防止跑模和预埋件滑动,保证几何尺寸和预埋件固定符合要求。

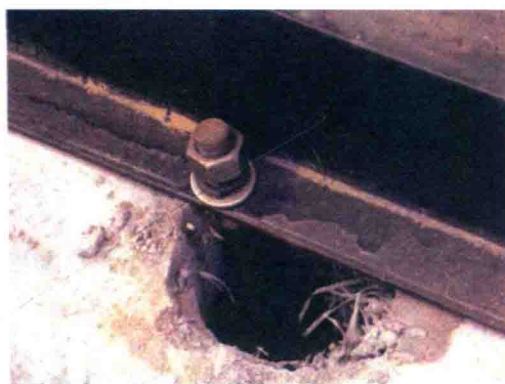
图 1-7 预留孔中心线定位偏差过大

- (1)测量疏忽大意,设备基础、预留孔、预埋件位置放样不符合设计图纸要求。
- (2)基础支模尺寸错误或跑模,预埋件未按要求固定好,预留孔不符合要求或预留孔埋件跑模。

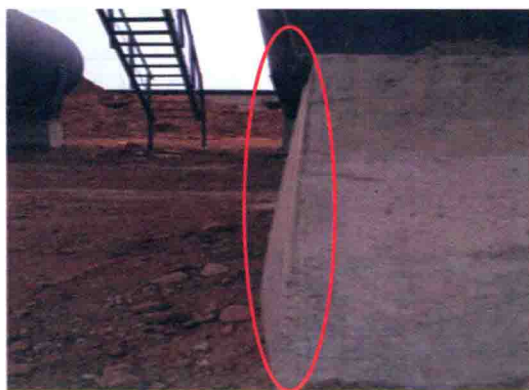
图 1-8 设备基础几何尺寸偏差过大

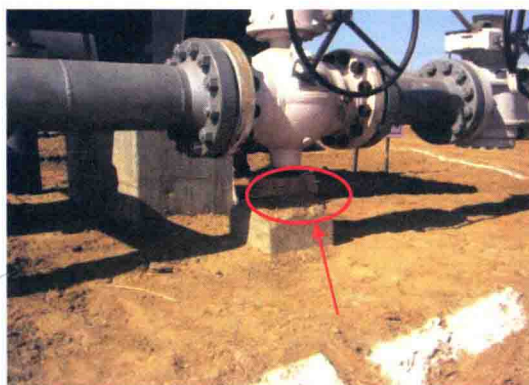
图 1-9 阀体混凝土支墩标高误差过大

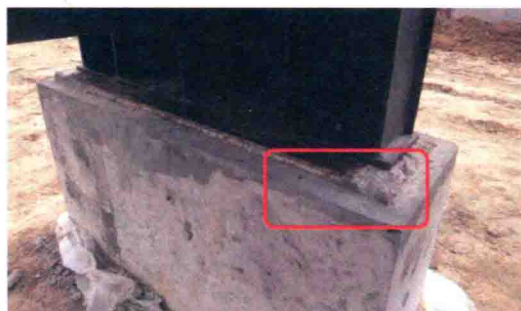
图 1-10 预埋钢板尺寸误差过大

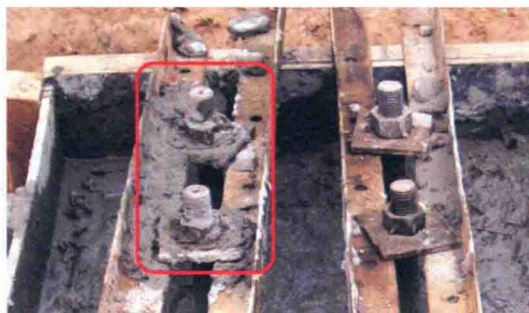
图 1-11 角钢固定不牢,且方型垫片应固定在角钢上

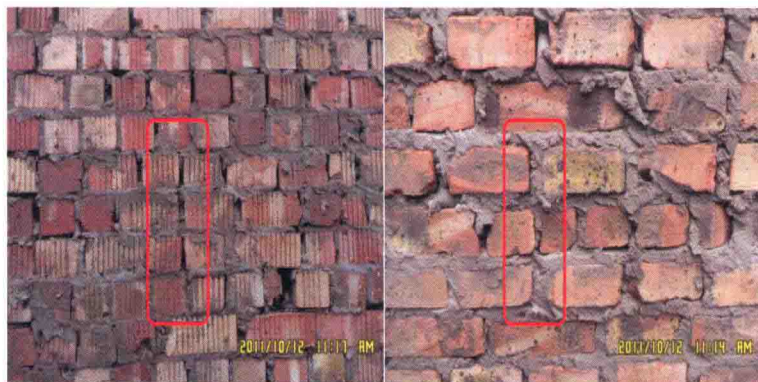
图 1-12 砖砌体组砌方法不正确造成连续通缝

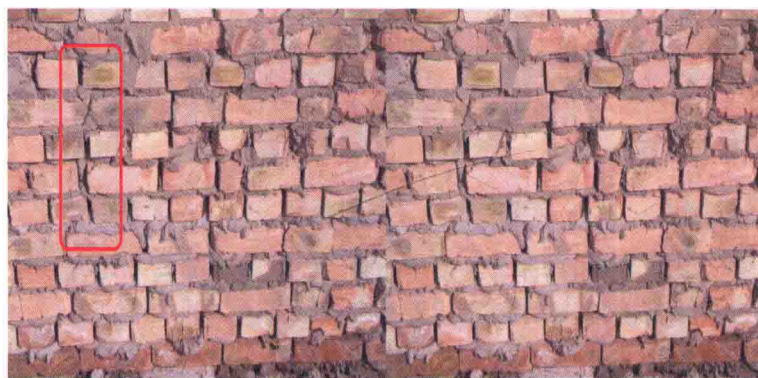
图 1-13 砖砌体组砌方法不正确造成墙面多处通缝

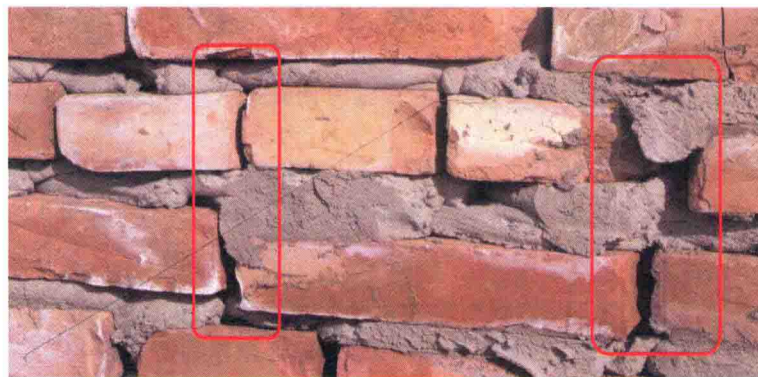
图 1-14 砖砌体砌筑时未挑砖且组砌方法不正确,导致墙面多处通缝
