# 图说安全

——电网设备事故案例警示图册

李小勤 编绘

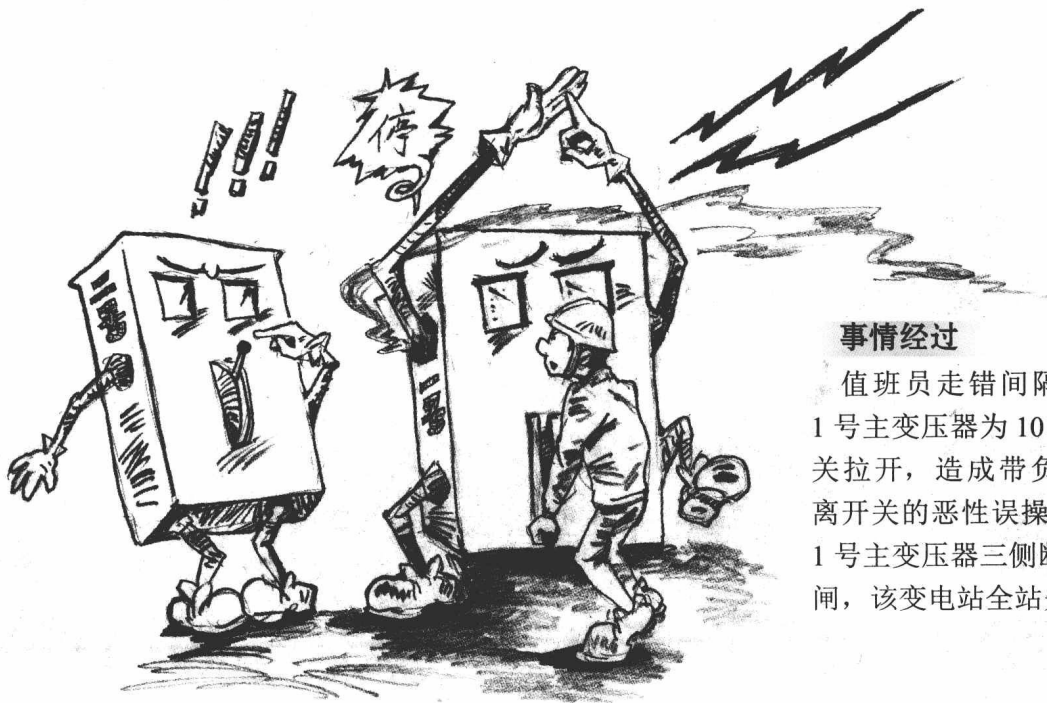
## 110kV变电站发生带负荷拉隔离开关事故

值班员走错间隔，误将1号主变压器为101隔离开关拉开，造成带负荷拉隔离开关的恶性误操作事故。1号主变压器三侧断路器跳闸，该变电站全站失压。

- 操作前核对设备名称、编号及位置。
- 监护人应起到监护作用。

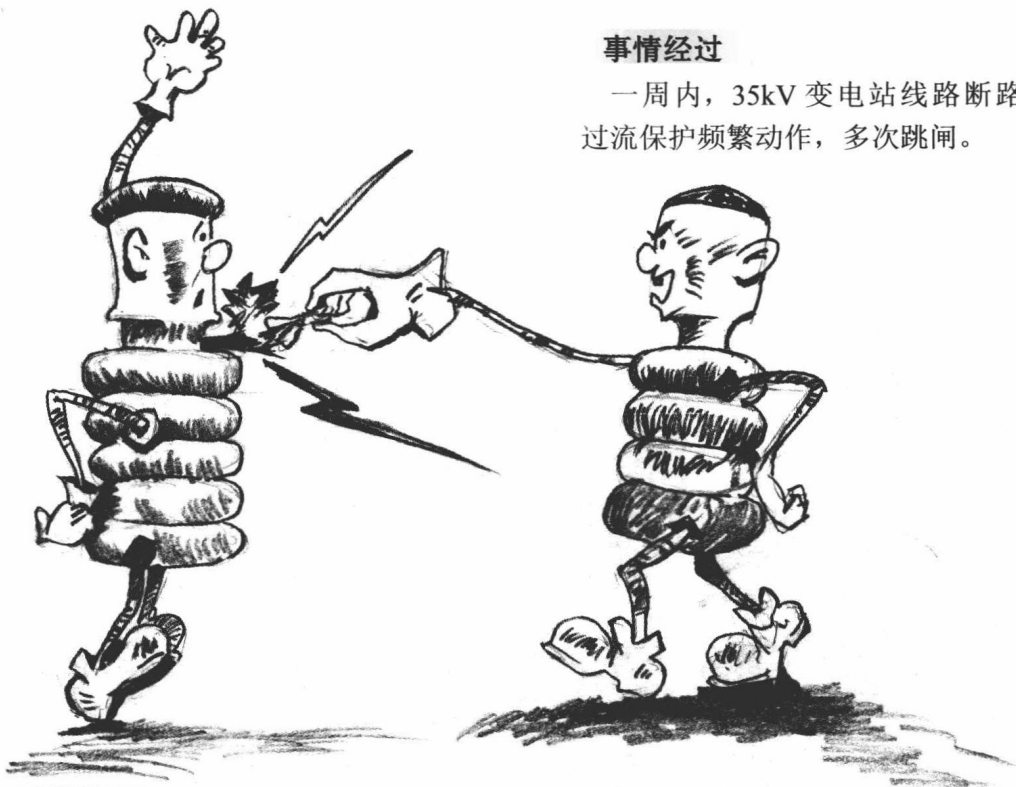
35kV变电站，线路保护定值不当，造成断路器频繁跳闸

一周内，35kV 变电站线路断路器过流保护频繁动作，多次跳闸。

- 根据负荷变化对继电保护定值定期调整。

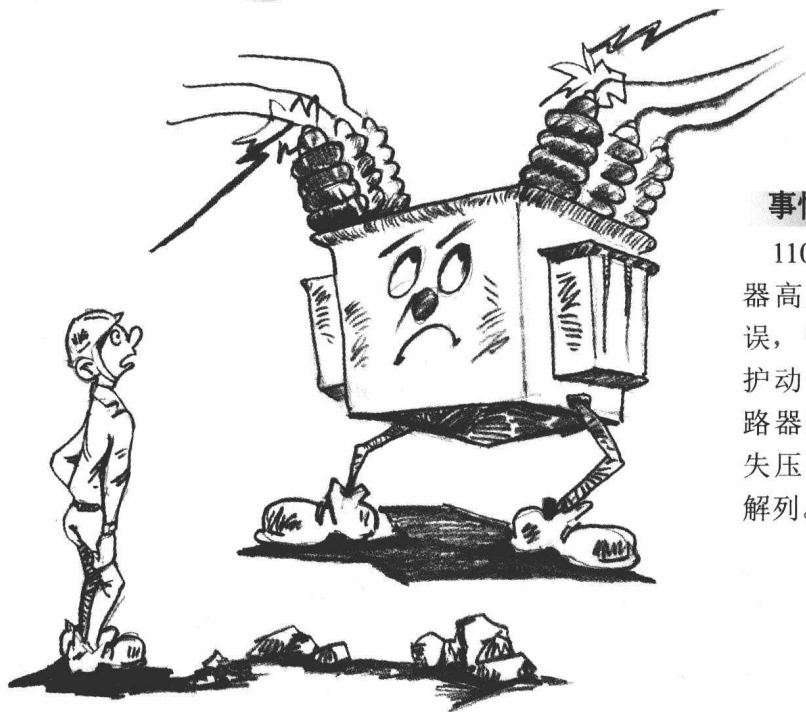
## TA误接线造成主变压器三侧断路器跳闸

110kV 变电站因主变压器高压侧 W 相 TA 接线错误，引起主变压器差动保护动作，主变压器三侧断路器跳闸，造成该站全站失压，使地方电网与系统解列。

- 检修人员在设备检修工作结束前一定要对所检修的设备部位进行认真复查、核对，确保接线等无误。
- 给 TA 加装防雨帽，防止 TA 进水。

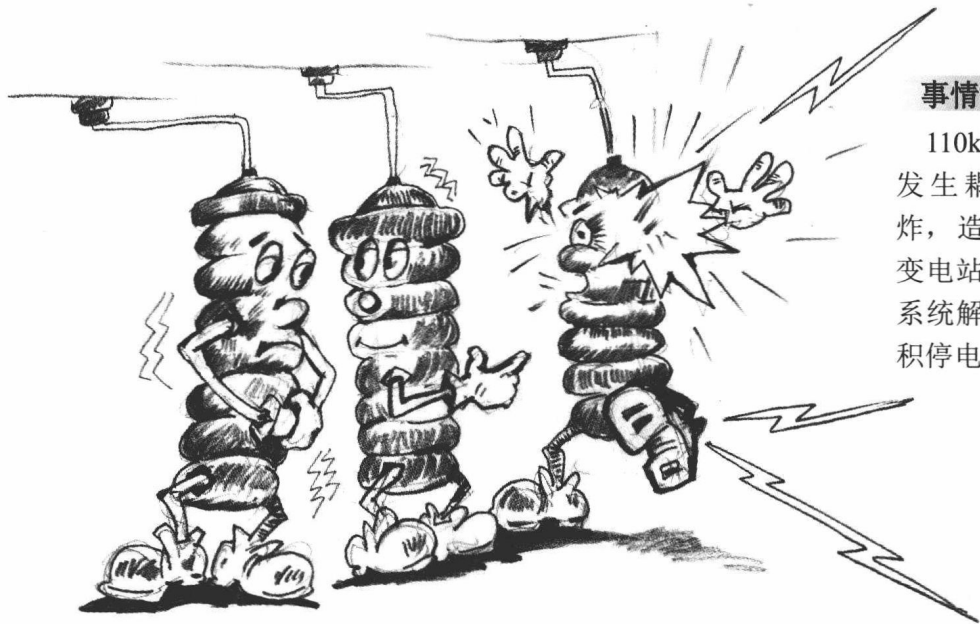
## 耦合电容器爆炸，造成多座变电站失压

110kV 变电站由于发生耦合电容器爆炸，造成 4 个 110kV 变电站失压且电厂与系统解列，导致大面积停电。

- 加强设备管理，认真执行设备预防性试验规程。
- 运行人员要加强对设备的巡视，发现问题及时上报，使管理人员做到心中有数，及早安排并消除隐患。

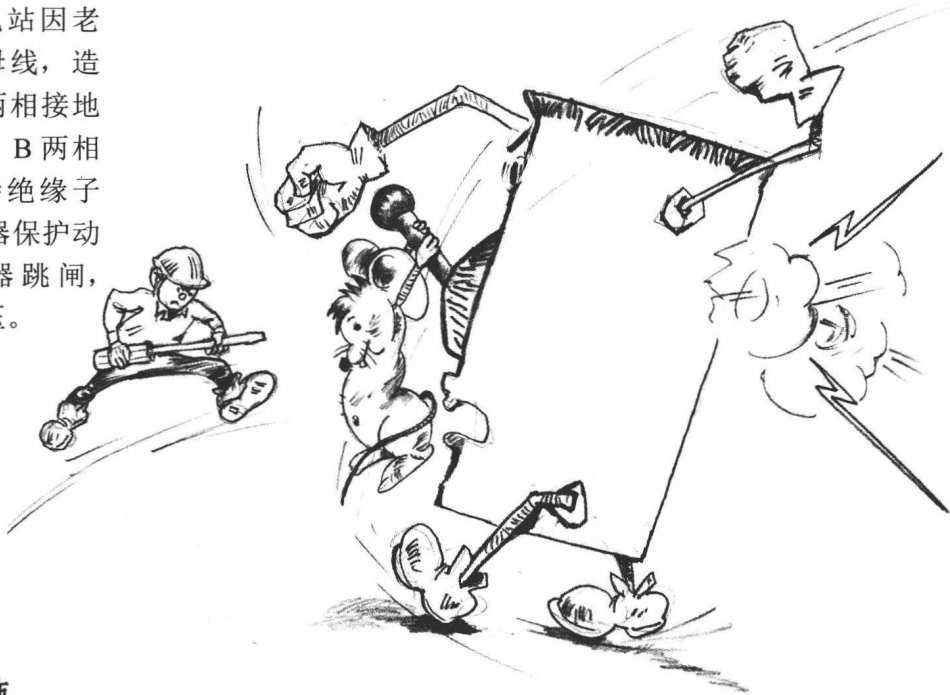
## 老鼠爬上母线造成变电站全站失压

某 35kV 变电站因老鼠爬上 10kV 母线，造成母线 A、B 两相接地短路，致使 A、B 两相 10kV 母线支持绝缘子击穿、主变压器保护动作，351 断路器跳闸，变电站全站失压。

- 检查和封堵变电站主控室、高压开关室、端子箱等处所有孔洞。
- 在变电站内投放灭鼠药，并建立定期投放和检查制度，对鼠药实行定期、定量、定置管理。

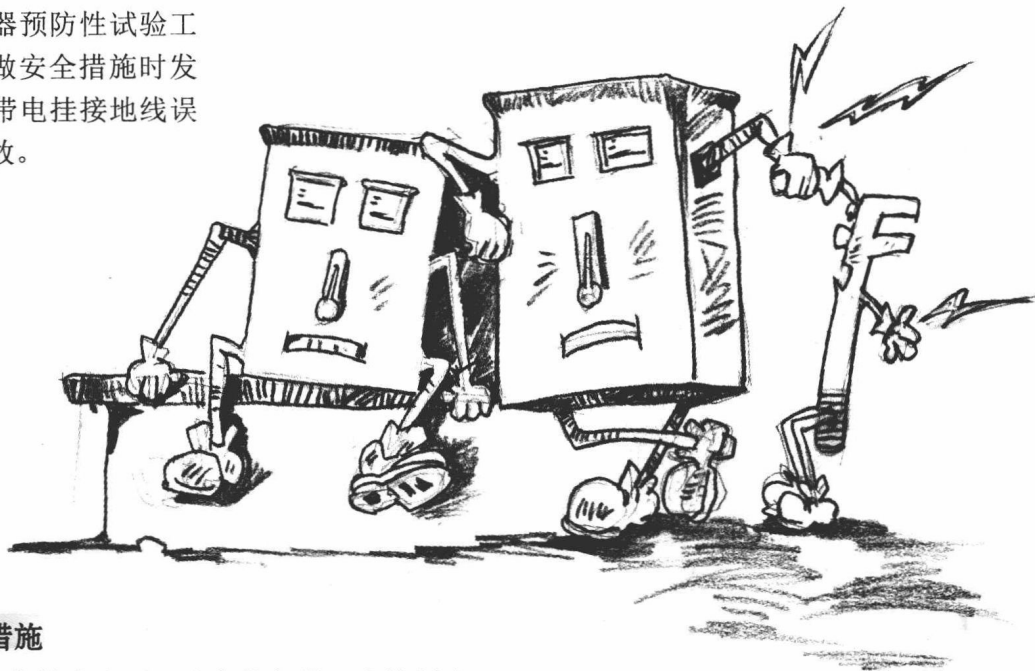
## 变电站带电装设接地线造成单相弧光接地短路

某 110kV 变电站做主变压器预防性试验工作，在做安全措施时发生一起带电挂接地线误操作事故。

- 提高业务技术水平，建立业务学习考核制度。
- 重视继电保护工作，加强对继电保护方案的审定与校核。

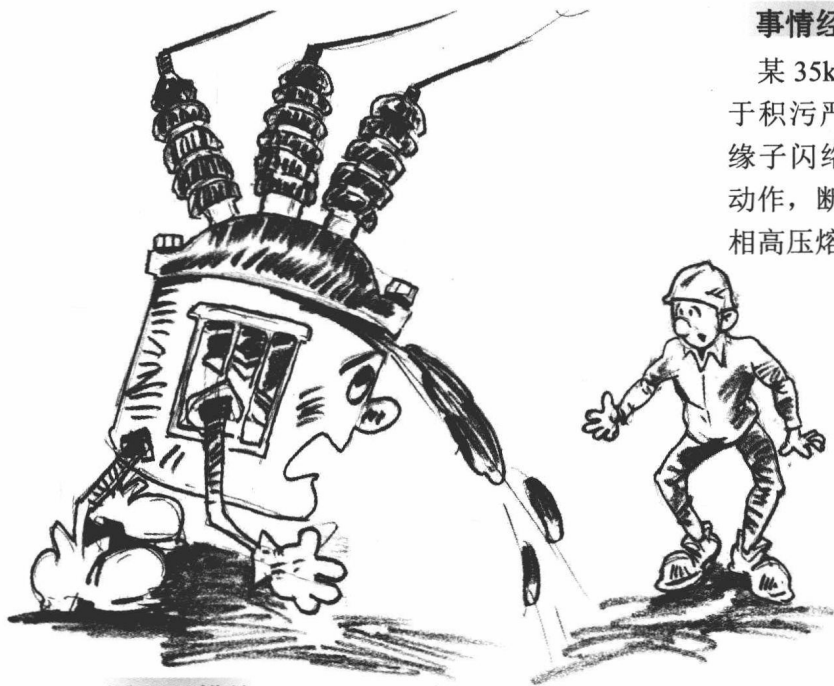
## 线路绝缘子闪络引起TV喷油

某 35kV 线路 66 号杆绝缘子由于积污严重，导致其 C 相两片绝缘子闪络接地，造成该线路保护动作，断路器跳闸。与此同时，B 相高压熔断器熔断，TV 向外喷油。

- 严格执行定期巡视和清扫制度，特别是加强对公路旁、煤场边等污染严重地区或地段杆塔绝缘子的监测和检查。
- 加强工作责任心教育，做到巡视到位、检查认真，发现问题及时处理。
