# 上汽大众车系 经典案例 365 例

温州饶军汽修技能大师工作室 编  
饶 军 主编

### 案例 1 新帕萨特发动机故障灯报警

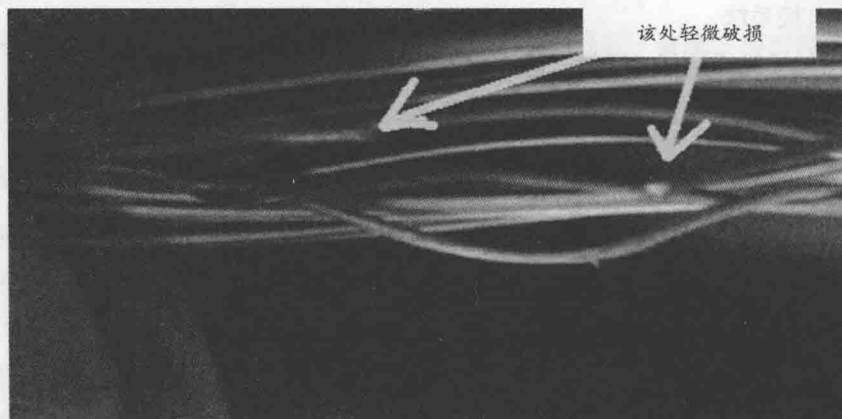
图1-1-5 线路破损位置

不过在此次试车过程中熄火时，行驶路段正好是在一段比较颠簸的路面，经清除故障码后再次在崎岖不平的道路上进行试车，故障发生的频率非常高。回站后使用橡皮锤对车身多处进行敲击，线束摇动、移动等方法，最后对蓄电池下方车身线束摇动时发现，发动机突然熄火，于是将线束分解开发现 T94a / 92 红/黑线挤破皮，处于似断非断状态，并且腐蚀严重（如图1-1-5所示）。将线路重新连接后，故障排除。

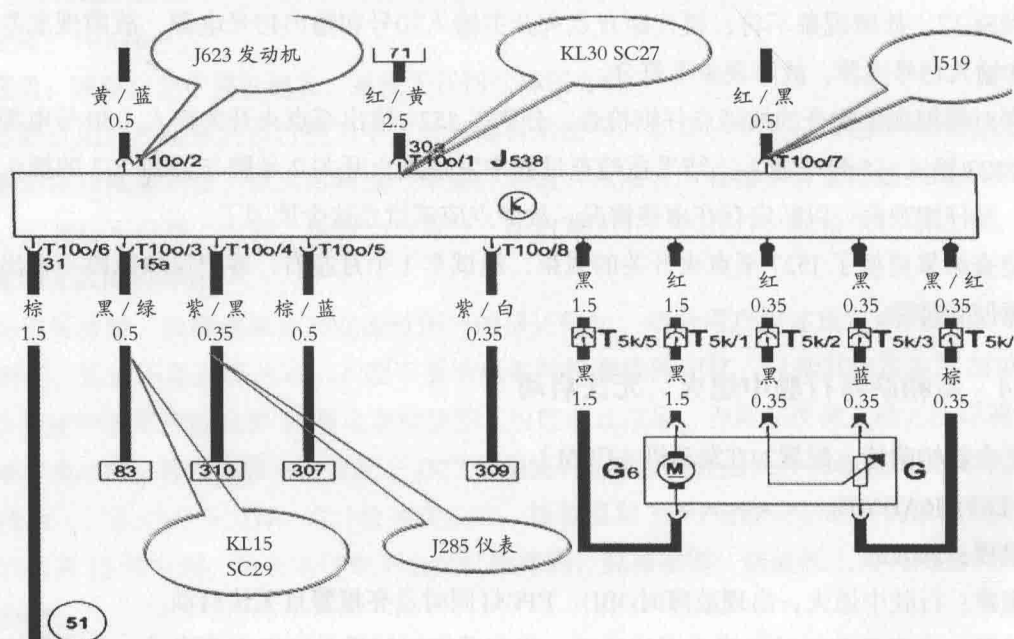
首先围绕 J538 的供电展开检查,根据电路图(如图 1-1-7 所示),断开保险丝 SC27,启动发动机后,发动机控制单元存储故障码和本车故障码一致。而断开保险丝 SC29,发动机控制单元的故障码为 00604 燃油泵模块控制电路电压低且偶发,与该车故障码不符。断开 J538 控制单元 7 号脚,发动机控制单元记忆故障码为 00602 燃油泵控制单元控制电路断路,同样不符合。断开发动机控制单元脉宽调制信号线 2 号脚,发动机控制单元同样记忆故障码 00602,与故障码不符。通过模拟法,发现只有断开保险丝 SC27 故障才和客户所报修故障相符,因此接下来重点应该放在保险丝 SC27 和 J538 本身了。

经反复检查保险丝SC27的针脚，未发现任何松旷或异常的地方，于是只能为客户更换了燃油泵控制单元J538，更换后客户试车1个月再来检查并反馈，故障一直未出现。经诊断仪测试，系统中也没有故障码。至此可以确定故障已经排除。

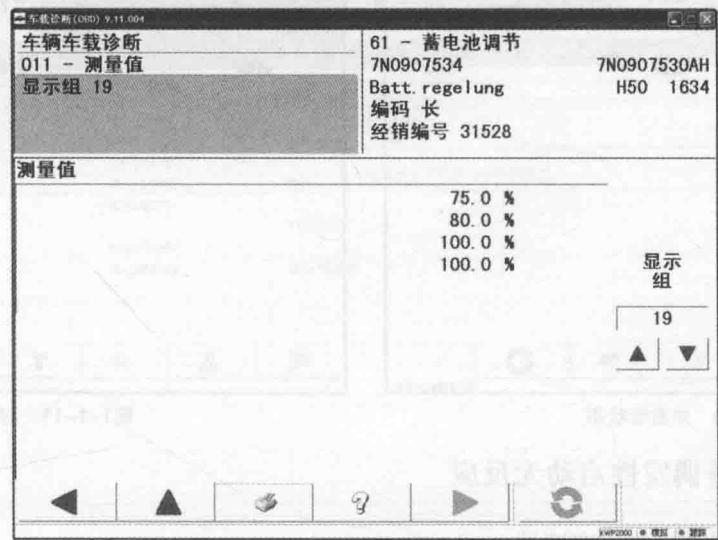
图1-1-8 SOC电压数据

由于系统显示均正常，因此无法通过故障码指向来分析故障，必须先了解蓝驱系统的相关原理才能相应地维修。蓝驱启停系统的工作条件有：①驾驶员已系好安全带（安全带锁扣已锁）；②发动机舱盖已关闭；③驾驶室车门已关闭；④SOC 必须高于 60%。此时读取 SOC 为 75%（如图 1-1-8 所示），明显符合启停系统工作条件了。

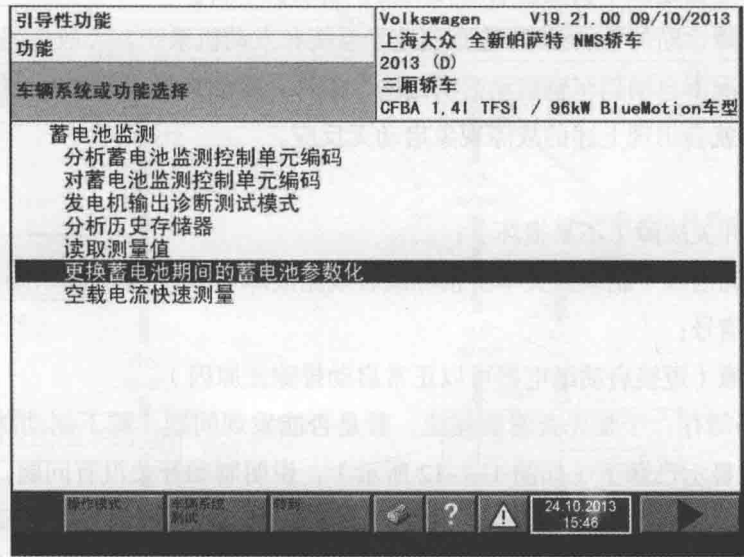
图1-1-9 蓄电池参数化设置

在反复确认启停 4 个条件都满足的情况下，笔者考虑是否新车出厂时没做蓄电池管理系统更换蓄电池参数化设置的工作，便重新对蓄电池进行参数化处理（如图 1-1-9 所示），启停系统依然失效。

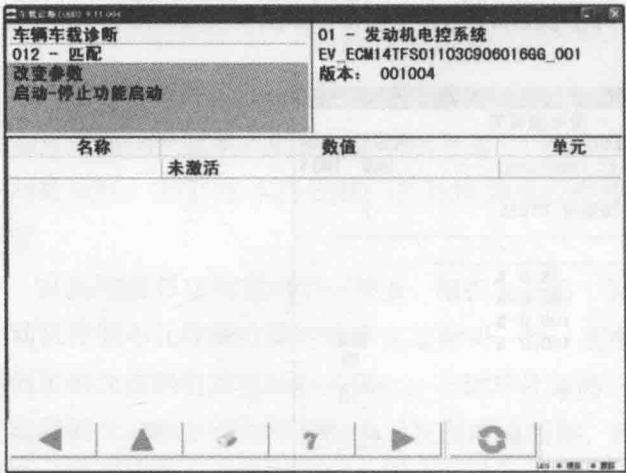
图1-1-10 未激活状态

这下就非常奇怪了，不可能两个控制单元都存在启停失效的问题。说明故障点并不在发动机控制单元上。检查到这一步，笔者就考虑是否存在设置方面的故障，于是将故障车辆和正常车辆的发动机控制单元设置一个个比较，发现两个控制单元编码一样，但是检查匹配通道时发现了故障点，原来该通道中的启停功能显示“未激活”（如图 1-1-10 所示），将数值改为“启用”（如图 1-1-11 所示）后再试车，启停功能恢复正常。同时还发现该功能一旦启用后，则没有办法再改回“未激活”。

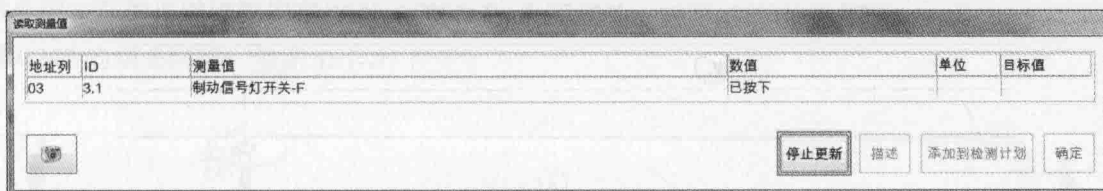
图1-1-12 数据流

因为系统无故障码储存，于是先查看数据流，看是否能发现问题。踩下制动踏板后仪表上的踏板提示灯熄灭，并且数据也显示已踩下（如图 1-1-12 所示），说明制动开关没有问题。更换了一键启动开关后还是偶发性不能启动，可以排除启动开关问题。可以大致确定故障原因是该车没有挡位信号导致启动无反应，该车搭载 DQ200 变速器在 P 挡时有两个挡位信号，一个来自换挡操作机构，一个来自变速器控制单元，仪表上挡位显示正常可以排除挡位操作机构的故障。

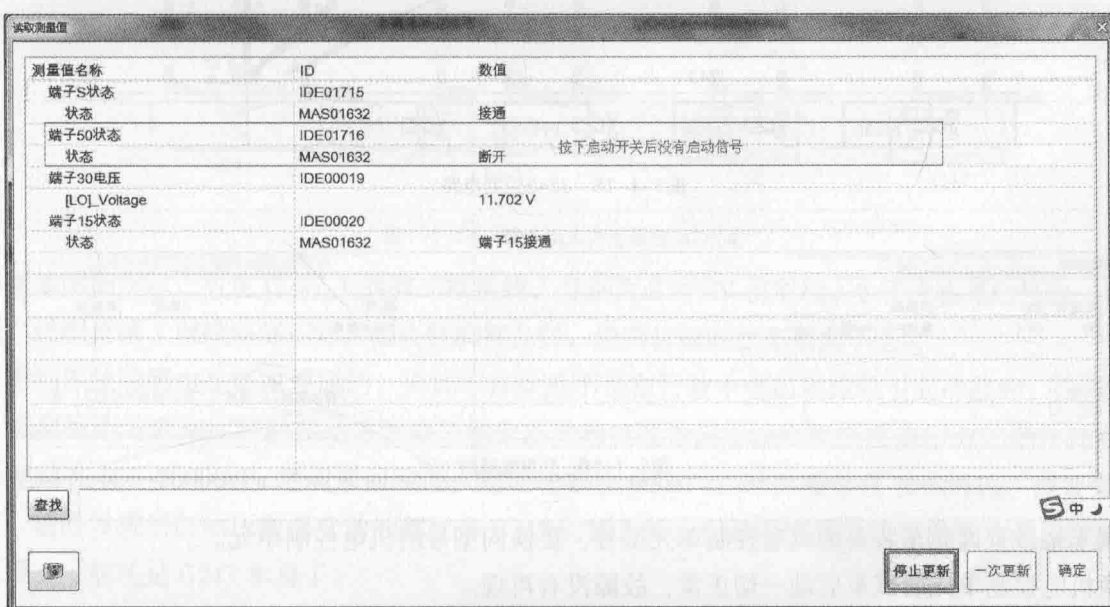
图1-1-13 启动信号断开

在按下启动开关后查看显示没有启动信号，不满足启动条件（如图 1-1-13 所示）。查看电路图（如图 1-1-14、图 1-1-15 所示）启动继电器 J682 的信号由 J519 供给，读取 09 数据流显示 P/N 挡信号未启动（如图 1-1-16 所示），点火开关打开后由 J743 控制 T25/16 搭铁给 J519 P/N 挡信号，检查 J519 T52C/30 到 J743 T25/16 之间的电阻为  $0.02\Omega$  正常，检查该针脚没有接触不良情况。将 T25/16 针脚取出直接在车身搭铁再读取数据流，P/N 挡信号由未启动变为启动，启动车辆可以正常启动。

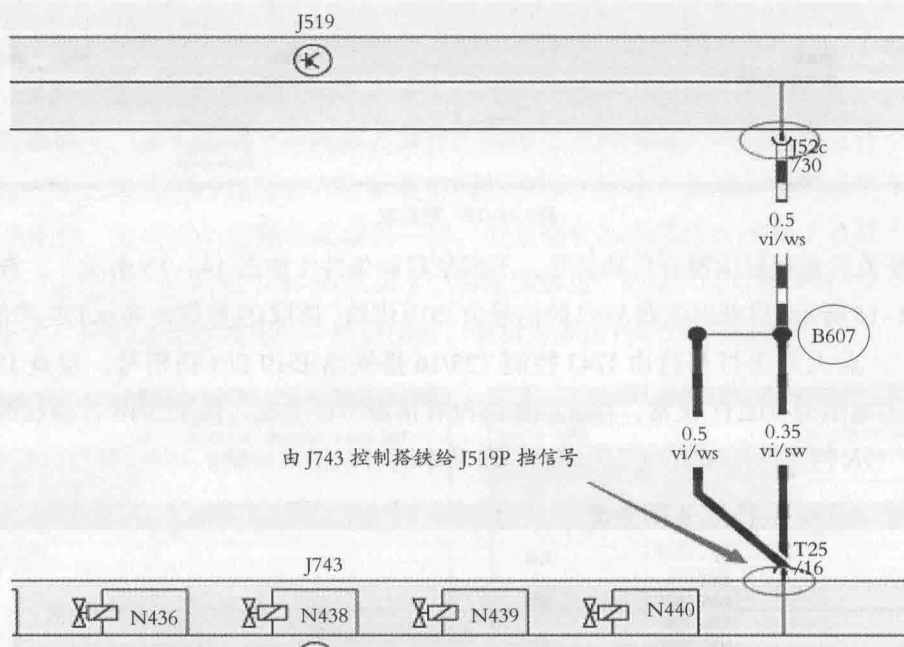
图1-1-15 J743控制电路

排除了线路上的原因，直接供给 P/N 挡信号可以正常启动，可以确定该故障是因机电控制单元 J743 内部问题造成的。

根据车架号查询此车装备的机电控制单元型号，更换同型号的机电控制单元。

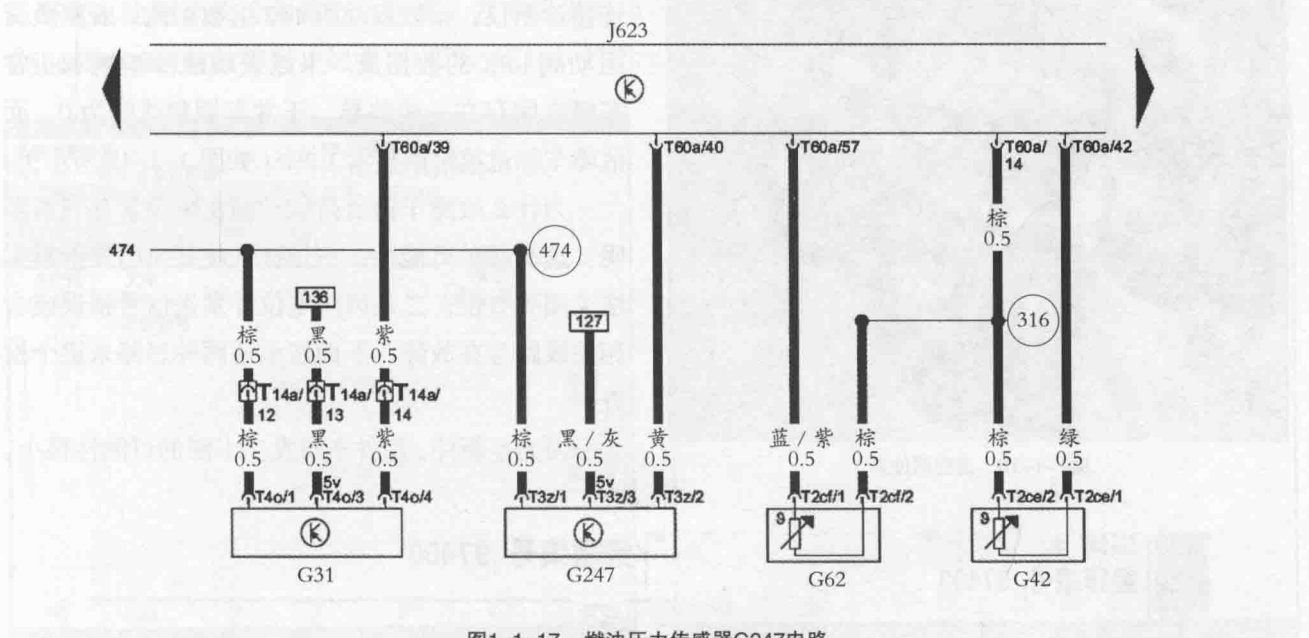
图1-1-17 燃油压力传感器G247电路

根据线路图所示，可见 G247 上共有 3 根接线，分别为 3 号 5V 供电线，2 号传感器信号线，1 号共用回路线。经测量该 3 根线路都正常，插头针脚都良好，说明目前的状态都属于正常。

考虑到该故障码也是偶发性质的，因此不排除是不是在行驶中会出现颠簸引起的故障，遂沿着 G247 的插头按照线束方向来回轻轻拉动该线束，能发现发动机数据流 140 组里面燃油压力数据有跃变，其跃变范围竟然在 600~20000kPa 之间来回跳动，时而稳定在 600kPa，时而稳定在 20000kPa。经反复摇摆线束观察，最终发现引起油压数据变动的部位是 G247 的插头处。但是经反复确认该插头并无异常情况，那么故障根本可能还是 G247 本身了。

**故障排除：**经更换一个全新的G247之后，再次摇摆线束观察数据，数据不再变化，至此可以确认故障根本原因就是G247本身引起的故障。

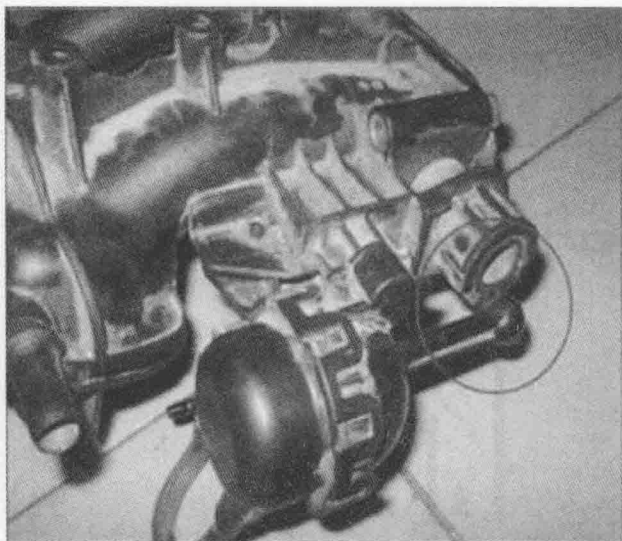
图1-1-18 真空阀位置

上路试车后发现，只要转速超过 3000r/min，仪表中的 OBD 灯会再次点亮，而故障码依旧是 08213 P2015 进气歧管风门位置 / 运行控制传感器不可信信号。再次检查进气歧管真空管路的连接，进气歧管真空管路连接良好，在急加油门时，可变真空阀球头也能正常活动（如图 1-1-18 所示），由此说明进气歧管中翻板运转正常，那么为啥还会出现这个故障呢？

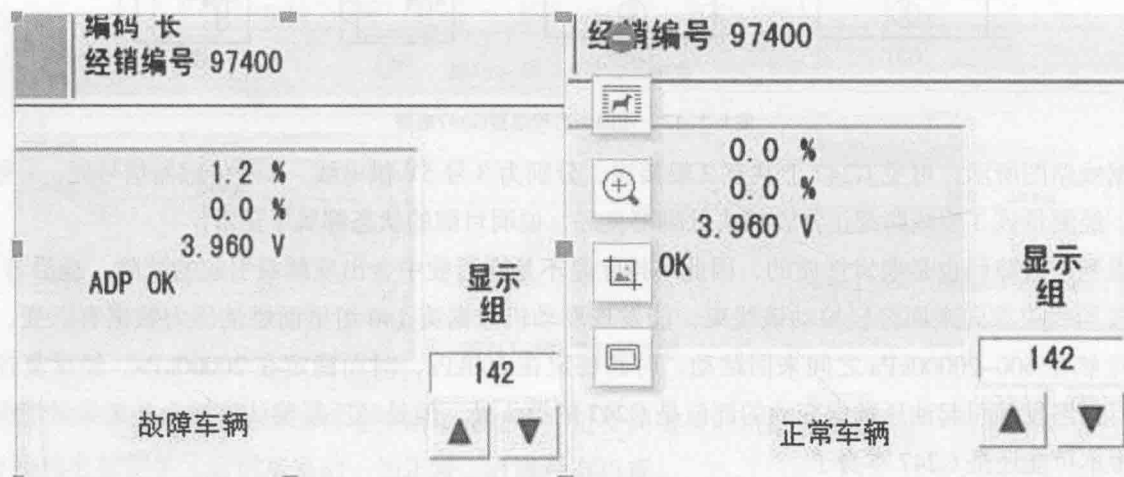
图1-1-19 数据流

在机械部件都已经更换了新件且目测动作都正常的情况下，只有去考虑电子方面是否存在故障了。连接诊断仪，读取发动机 142 组数据流，观察负荷运动阀 LBK 的数据流。果然发现故障车辆和正常车辆之间存在一些差异，正常车辆怠速时为 0，而故障车辆怠速时则显示 1.2%（如图 1-1-19 所示）。

为什么故障车辆负荷运动阀实际位置存在偏差呢？这有两种可能性：一是进气歧管风门发卡且无法关闭到 0 位；二是风门电位计发送信号错误或者相关线路存在故障。下面按照这两种思路来逐个检查了。

在没办法的情况下，突然想到大众车辆如果更换全新节气门时，也需要做基础设定，让控制单元识别到零位和最大位置，那么 G336 是否也需要做基础设定呢？抱着试试看的心里，也在自诊断里面选择基础设定，输入通道号是 142，确认后显示基础设定成功，再观察数据流，在怠速时其负荷运动阀 LBK 已变成 0，与正常无异了。
