# 配电网典型故障 案例分析

国网北京市电力公司电力科学研究院 编

### 案例一 生产工艺不良造成配电变压器故障

### 案例二 低压短路造成低压配电箱故障

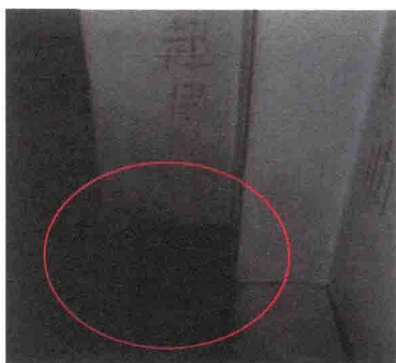
- (1) C 相底部有油渍和浸渍，表明其局部密封不良，存有渗漏油情况。
- (2) 变压器的铁芯多处有锈蚀痕迹；变压器铁芯及绕组与顶盖固定牢固，变压器高、低压绕组上端部和侧面无放电痕迹。
- (3) 三相高压绕组上端部的层间绝缘纸条发生断裂，并且已失去韧性，很容易折断。
- (4) 绕组与底部夹件之间的垫块有缺失情况，其中 C 相绕组的底部垫块正常，为 5 块；A、B 两相绕组底部分别缺失 2 块、3 块垫块；该变压器绕组与金属夹件之间的垫块并无其他特殊固定方式，直接插入在绕组和金属夹件之间，后经查实垫块滑落至油箱底部。
- (5) B 相高压绕组由于 3 块垫块缺失，造成绕组受力不平衡，高压绕组下移，几乎坐在底部金属夹件上；B 相高压绕组底部对附近的铁芯和金属夹件放电，且变压器箱内油质已发黑，有大量碳素且有异味，箱底有滑落的垫块。

图 1 C 相底部附近有油渍

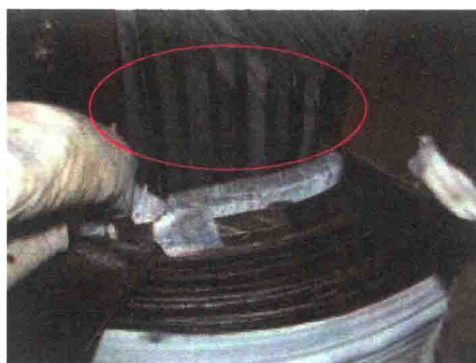
图 2 变压器上端固定情况

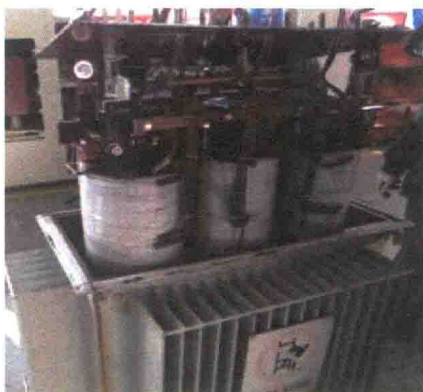
图 3 变压器铁芯锈蚀

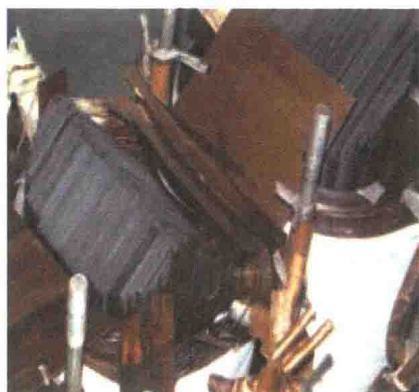
图 4 高压绕组上端层间绝缘纸条折断

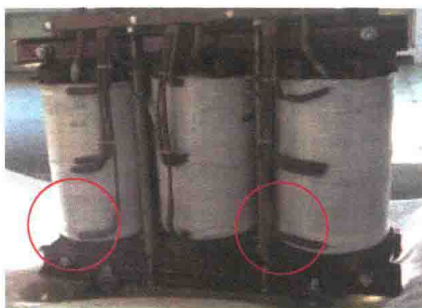
图 5 A、B 两相绕组与底部金属夹件之间垫块滑脱

从解体情况分析：通过解体可知该变压器的 B 相高压绕组由于木质垫块缺失 3 块，造成高压绕组严重受力不平衡，使高压绕组发生下移，几乎与底部金属夹件接触，因此在此种情况下无法保证必要的绝缘安全距离。

根据上述分析可知，该变压器的故障原因为 B 相高压绕组与金属夹件之间的垫块滑脱，使高压绕组与金属夹件之间距离过近造成。

建议组织各供电公司对该厂家同批次的变压器进行梳理，并结合停电检修计划，选取 1~2 台变压器进行解体，排查是否存在类似缺陷。

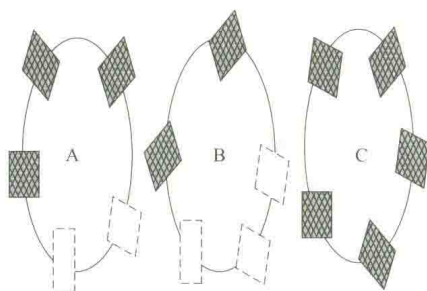
图 6 三相绕组与下金属夹件之间垫块数量和分布示意图  
(虚框表示垫块缺失)

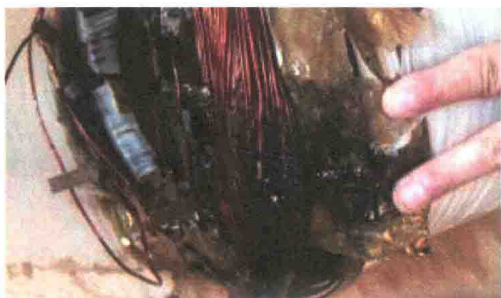
图 7 B 相高压绕组底部放电点

从故障点位置上分析：该变压器故障通道为 B 相高压绕组底部对附近的铁芯和金属夹件放电，从故障位置上可知与垫块缺失、高压绕组下移有必然的联系。

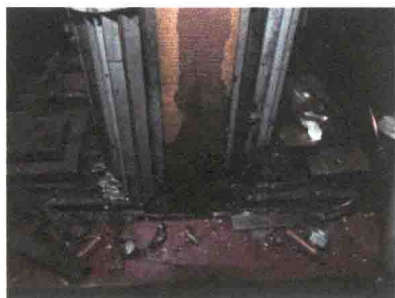
图 8 铁芯和金属夹件放电点

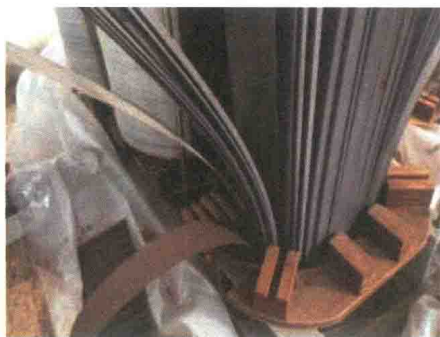
图 9 其他厂家生产的变压器垫块固定方式

通过对比可知，故障变压器的垫块不仅数量少，而且固定方式简单、容易滑脱，无法保证有效固定，从而留有严重的安全隐患，属于产品质量缺陷。

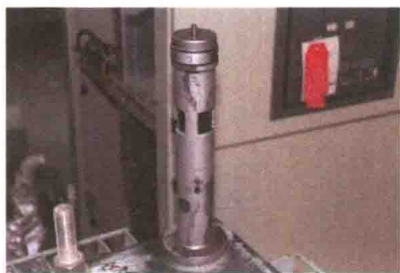
图 1 压力释放阀喷油痕迹

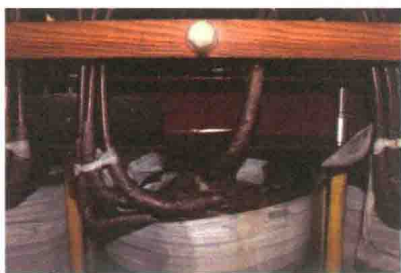
图 2 变压器 B 相低压绕组发生位移

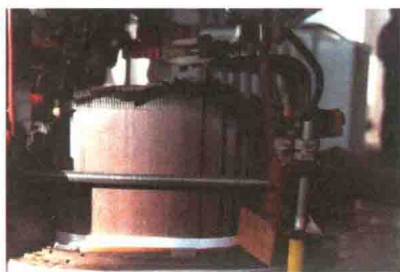
图 3 变压器铁芯硅钢片错位

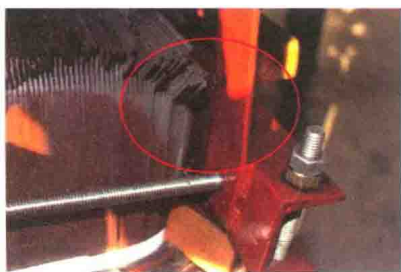
图 4 变压器铁芯与夹件之间放电点

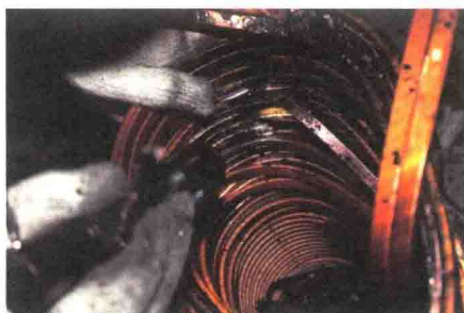
图5 B相低压绕组烧断位置

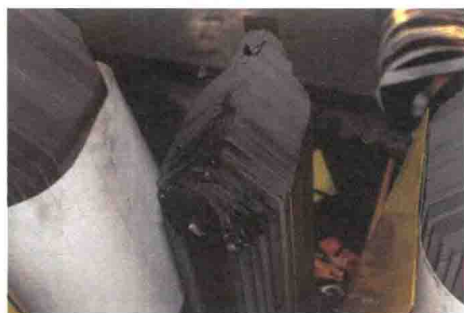
图6 铁芯放电痕迹

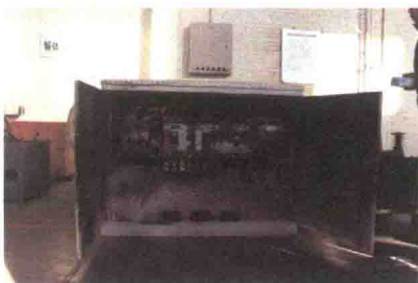
(1) 低压配电柜后柜门有明显过火痕迹，燃烧后的碳素粉末充满整个柜内；

图7 低压配电柜内部情况图

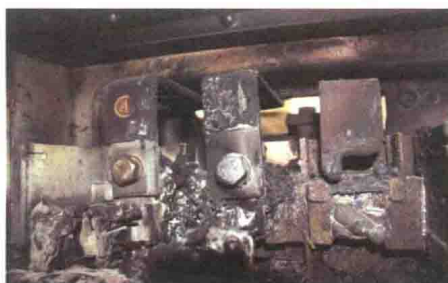
(3) C相进线母线固定螺母与螺栓已完全烧毁，与其相邻的B相进线母线也有明显的电弧烧伤痕迹；

图8 烧毁的C相开关进线

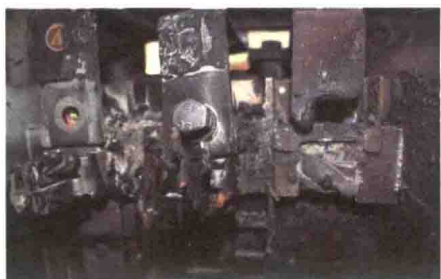
(4) C相开关上静触头已经完全烧毁，B相开关上静触头也存在严重的电弧烧蚀痕迹，A相烧蚀痕迹相对较轻；三相开关下静触头均存在电弧烧蚀痕迹；

图 9 上静触头烧蚀情况

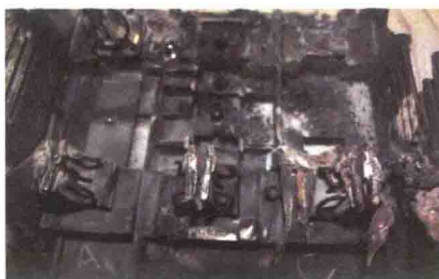
图 10 下静触头烧蚀情况

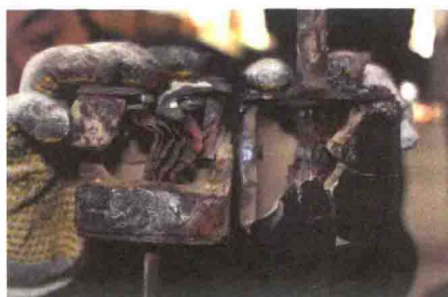
(5) B、C两相熔断器的瓷件已经破损，测量三相熔断器均为导通状态；

图 11 B、C 相熔断器已经破损的瓷件

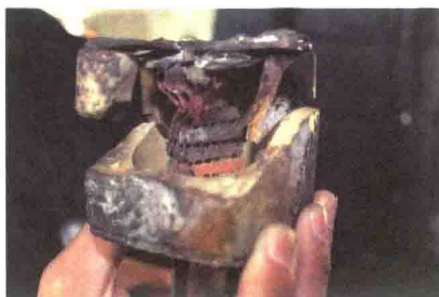
图 12 C 相熔断器内部情况

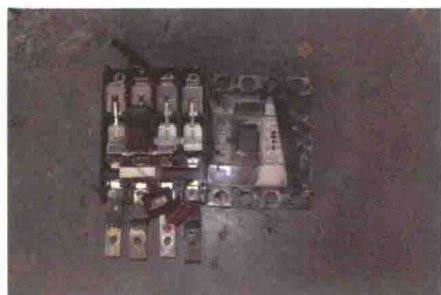
(6) 出线开关内部无放电痕迹，结构完好；

图 13 出线开关外观

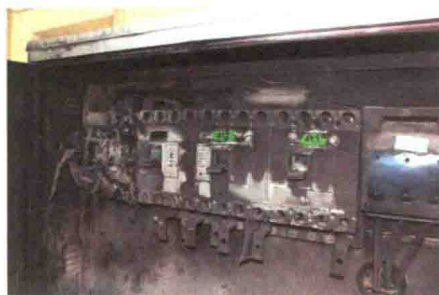
图 14 出线开关内部

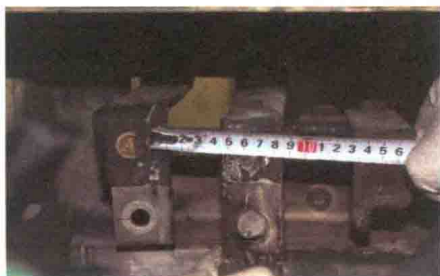
图 15 出线开关内部与母线连接处
