# 铁路 通信维护案例集

北京中智润邦科技有限公司◎编

# 铁路通信维护案例集

案例 1 Metro 1000 设备单板倒针导致光板部分 VC4 产生误码

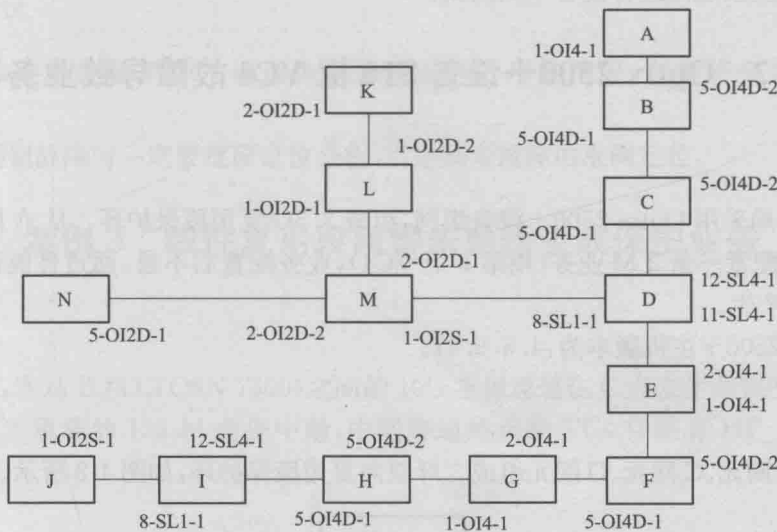
图 1-1

- 1. 某铁路局采用 Optix 155/622 和 Optix 155/622H 混合组网,组网方式为 622 M 无保护链;
- 2. 从 I 站到 A 站有 1 条 2 M 业务,时隙占用 VC4-3;27,业务开通后 I 站支路板性能事件里有低阶通道背景块误码,A 站支路板性能事件里有低阶通道远端背景块误码,业务无法正常使用。

- 1. I 站至 A 站之间的某段光路衰耗过大,由高阶通道误码引起的低阶通道误码;
- 2. I 站至 A 站之间的某站点光板故障,引起的低阶通道误码。

- 1. 检查从 I 站至 A 站之间所涉及的光板 SDH 性能事件,均未发现有高阶误码;
- 2. 用业务环回法在中间站点 D 站两个方向的光板上配置单向业务往两个方向进行环回,发现到 A 方向没有误码,到 I 方向有误码,问题出在 D 站到 I 站之间;
- 3. 将 D 站的业务恢复后,在 G 站两个方向的光板上配置单向业务往两个方向进行环回,发现到 A 方向有误码,到 I 方向没有误码,问题出在 G 站到 D 站之间;

4. 将 G 站的业务恢复后,在 E 站两个方向的光板上配置单向业务往两个方向进行环回,发现到 I 方向有误码,到 A 方向无误码,问题出在 G 站至 E 站之间;

5. 恢复 E 站业务,在 F 站点两个方向的光板上配置单向环回业务,发现到 I 方向没有误码,到 A 方向有误码,问题出在 F 站到 E 站之间;

6. 恢复 F 站业务,在 E 站 1-OI4-1 光口和 F 站 5-OI4D-2 光口的第 3 个 VC4 分别做内环, I 方向误码消失, A 方向误码仍然存在,问题定位在 E 站 1-OI4 光板;

7. 更换 E 站 1-OI4 光板,问题依旧。仔细检查 E 网元发现其 1 槽位母板倒针,更换 E 站设备母板后,误码消失,故障解决。

1. 在采用环回法定位故障时,应采用先低级别环回后高级别环回的办法,尽量避免影响正常业务运行;

2. 开局时应按规范进行设备单站测试。

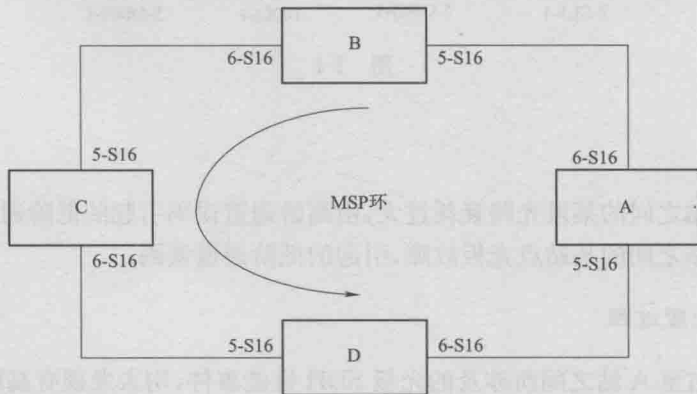
图 1-2

1. 某铁路局采用 Optix 2500+设备组网,组成 2.5G 复用段保护环。从 A 网元经 B 网元穿通至 C 网元配置一条 2 M 业务(用第 8 个 VC4),业务配置后不通,通过性能浏览发现该通道有大量误码产生。

A 网元、B 网元、C 网元、D 网元组成二纤双向复用段保护环,如图 1-2 所示。

1. 业务配置后设备未上报 TU\_AIS 告警,基本可以排除业务配置错误的可能;
