# 输变电设备典型故障 案例分析

国网北京市电力公司电力科学研究院 编

### 案例一 雷电绕击造成架空输电线路故障

## 案例二 雷电反击造成架空输电线路故障

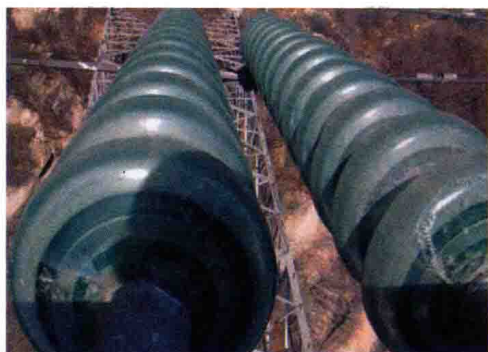
2014年3月28日1时36分,某220kV线路保护动作跳闸,重合闸成功,故障相别B相。现场检查发现,故障点位于56号杆塔,B相玻璃绝缘子有放电痕迹,导线有麻点。故障现场如图1所示。

(a) 绝缘子顶端有放电烧蚀痕迹

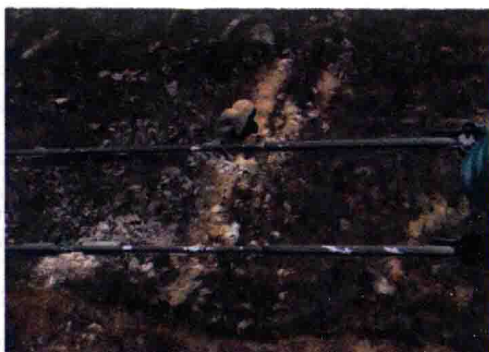
(b) 导线有白色麻点

故障当日为雷雨天气，空气湿润，空气绝缘强度减弱，雷电绕过避雷线击于导线，瞬时雷电流引起绝缘子表面闪络击穿，该故障为一起典型的绕击导致雷击跳闸故障。

一是开展输电线路雷击风险评估工作，并根据评估结果进行差异化防雷改造；二是新建线路设计时可采用减小保护角等方式，提高线路绕击耐雷水平，在运线路可视情况安装防绕击避雷器等，降低绕击风险；三是雷雨季期间加强线路巡视，做好输电线路防雷运维工作。

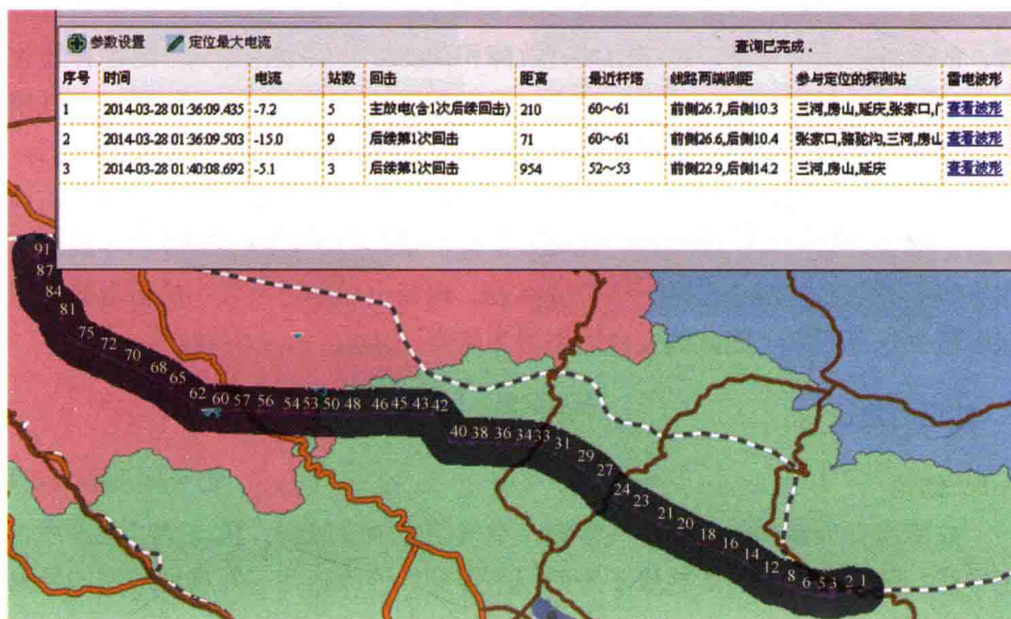
图 2 雷电监测系统查询情况

经查询雷电监测系统,故障发生时刻,故障线路附近范围有3次雷电活动,回击性质分别为主放电和后续第1、2次回击,最大雷电流幅值为一15kA。雷电监测系统查询情况如图2所示。

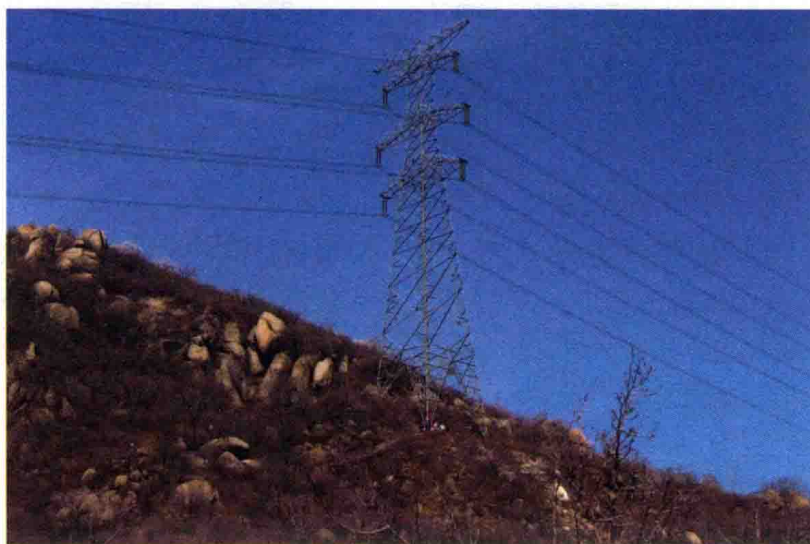
图 3 故障杆塔现场环境情况

通过现场勘查，故障区段线路为东西走向，采取双地线负保护角防雷配置。故障杆塔为鼓型塔，位于山坡，故障相为山坡外侧下相导线。故障杆塔位于山坡之上，周围空旷，无高大树木，无鸟类活动迹象，加上故障当日天气情况，综合分析可以排除外力、鸟害、风偏、冰闪等因素。

从该杆塔位置来看，故障侧位于山坡外侧，从雷击角度来说，该侧雷击面暴露范围大，易引雷。虽然该杆塔采取负保护角配置，且鼓型塔中相导线较下相导线更易绕击，但考虑到放电烧蚀痕迹、现场山坡地形及较小的雷电流易引起屏蔽失效等因素，因此判定故障类型为绕击。

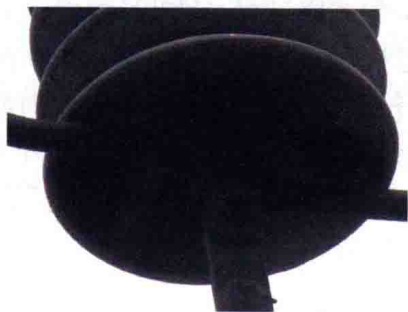
2014年4月23日18时41分，某110kV线路保护动作跳闸，故障相别ABC相，重合闸成功。现场检查发现，故障点位于54号杆塔，三相导线悬垂线夹有放电痕迹，并联间隙有放电痕迹，导线无断股，线路可以继续运行。故障现场如图1所示。

(a) 绝缘子底部有放电烧蚀痕迹

(2) 从放电痕迹看，相对于绕击，反击雷电流幅值更大，热效应更明显，因而造成的烧蚀程度更高。从本次故障的现场勘测中发现，绝缘子以及悬垂线夹等部位烧蚀较严重，呈现多处黑色粉末状放电痕迹，与反击故障放电特征吻合度较高，因此反击的可能性很大。

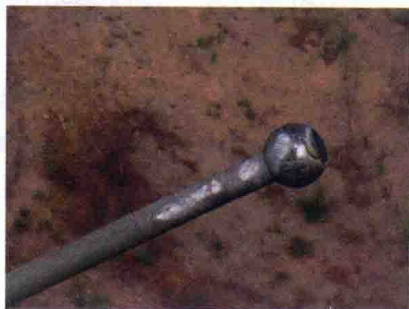
(b) 并联间隙球头烧蚀痕迹

防雷配置采取双避雷线，故障相为 110kV 侧线路三相，110kV 绝缘子上加装放电间隙，横担头安装侧针。因该线 54 号杆塔 A、B、C 三相安装并联间隙及横担头侧针防雷措施，雷击时绝缘子未损伤，线路重合闸成功，并联间隙起到防雷保护作用。现场植被主要为灌木丛，无高大树木，鸟类活动现象较少，故障铁塔位于丘陵山坡，此类地形比较容易引雷，故障当日为雷雨天气，故障时刻，在故障杆塔附近恰好有高幅值落雷，综合以上情况判断，该故障为雷击故障。

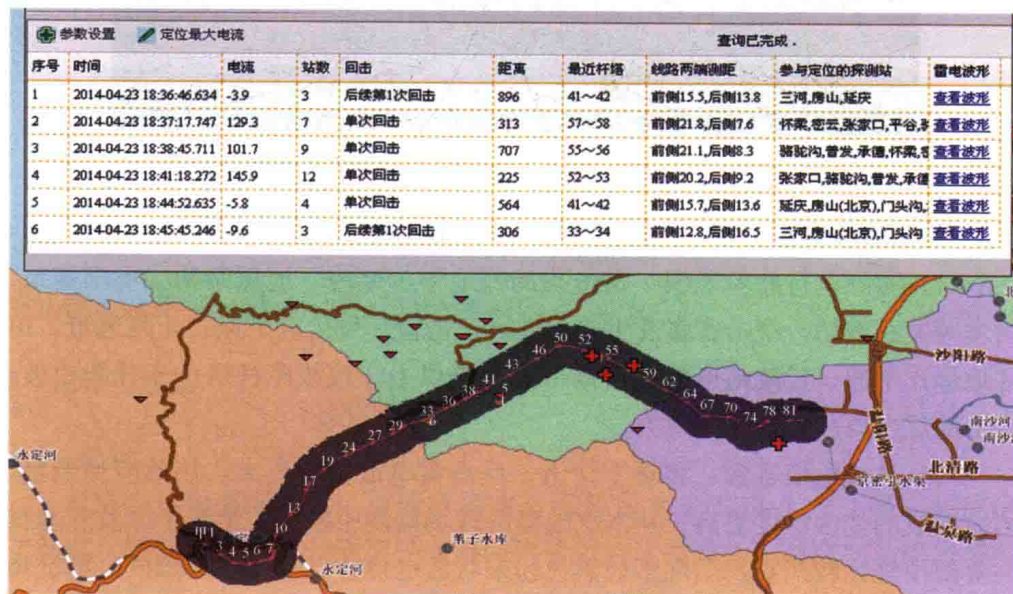
图 2 雷电监测系统查询情况

经查询雷电监测系统，故障发生时刻，故障线路附近范围有 6 次雷电活动，最大雷电流幅值为 145.9kA，位于 52、53 号塔附近，如图 2 所示。

(3) 从雷电流幅值来看，反击故障雷电流幅值数值较大，一般都在几十到上百千安，而绕击雷电流一般在十几千安左右。从该故障时刻的雷电定位系统捕获的雷电流数值来看，故障时刻该杆塔附近恰好落雷，雷电流为 145.9kA，如此大的雷电流足以造成反击闪络，因此反击的可能性非常大。

将实际参数代入上式进行计算,经计算可知:故障杆塔反击耐雷水平理论计算值约为 30.96kA,而雷电定位系统查询的雷电流幅值为 145.9kA,远大于反击耐雷水平值,因此引起反击跳闸。

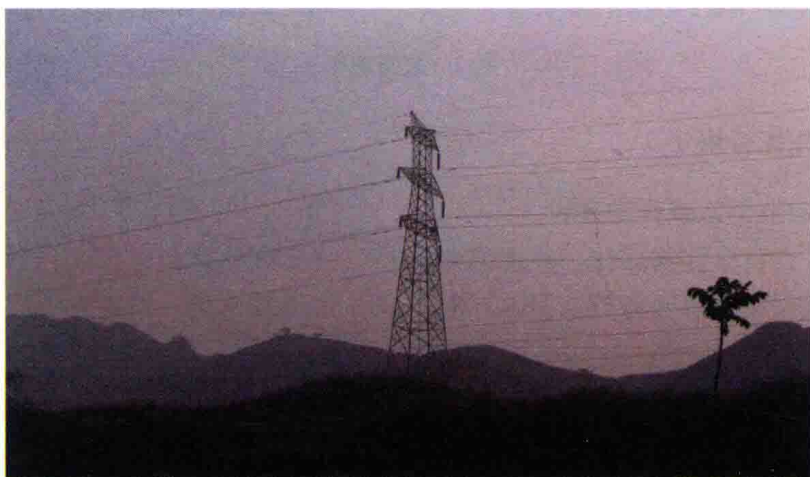
图 3 故障杆塔现场环境情况

故障区段线路为直线塔，为 110kV 该线和 220kV 另一回线同塔双回架构。

(1) 实际运行经验表明，雷击与局部地形、地貌、地质结构、周围建筑、树木等关系密切。绕击雷多发生在山坡，反击雷多发生在平原、丘陵地带，山区地形比平原、丘陵地形的绕击概率高 3 倍以上。该故障杆塔位于丘陵山坡，雷击的反击风险比绕击风险大。

(1) 开展输电线路雷击风险评估工作,并根据评估结果进行差异化防雷改造;
