# 变电设备状态 检测实例

国网宁夏电力公司电力科学研究院 编

### 1.1 灵州±800kV 特高压换流变电站换流变压器悬浮放电缺陷

## 1.2 沙湖 750kV 变电站 750kV 川湖Ⅱ线 C 相电抗器悬浮电位放电缺陷

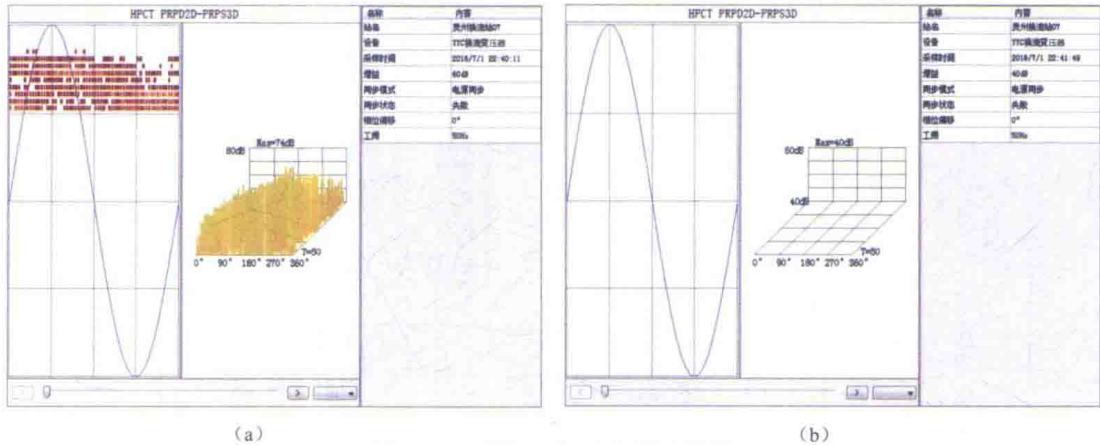
图 1-1 高频局部放电测试结果

高频测试结果可以看出, 换流变压器 YYC 相高频局部放电异常, 幅值为 74dB, 具有悬浮特征, 并且与 YYB 相相比, YYC 相高频幅值明显较高。

(a) YYC 相换流变压器高频测试数据；(b) YYB 相换流变压器高频测试数据

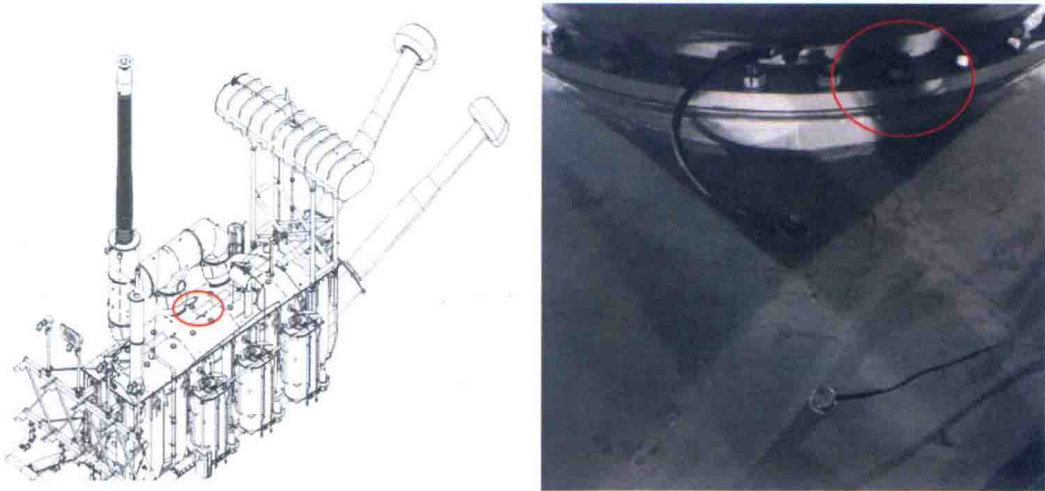
图 1-2 超声波测试位置示意图

2) 异常超声波信号分析。采用超声波局部放电检测方式进行测试，分别在变压器壳体、M 型升高座部位进行超声检测，检测发现变压器顶部位于柱 2 及柱 3 中间略偏向于柱 2 的部位（见图 1-2 中红圈）超声局部放电异常，检测图谱如图 1-2~图 1-5 所示。

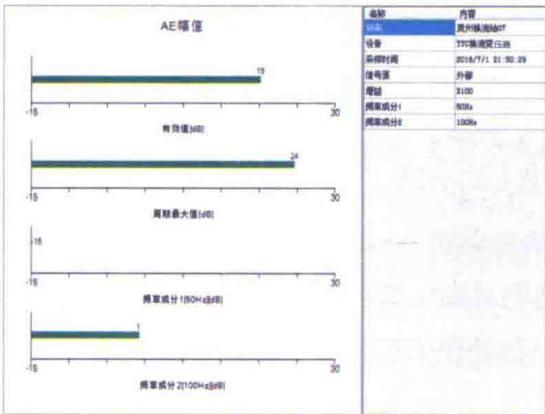
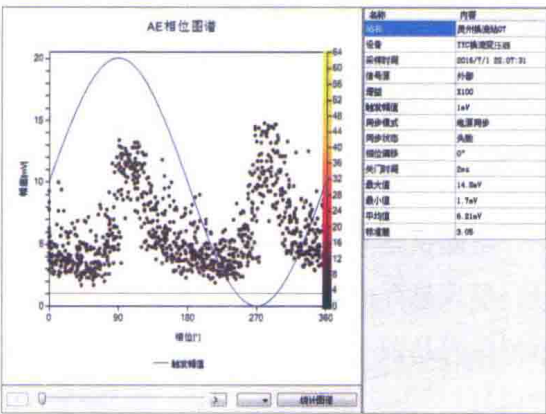
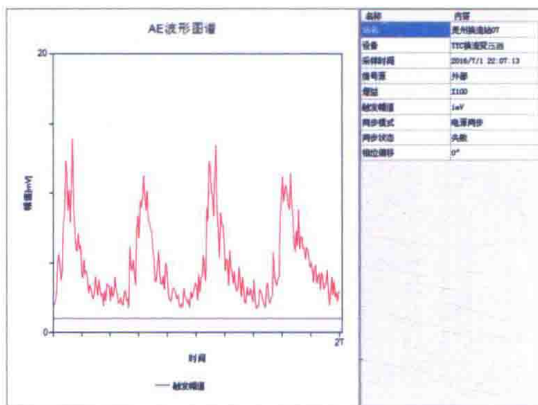
由图 1-3~图 1-5 可以看出，超声波连续图谱幅值较大，频率成分 2 明显高于频率成分 1，相位呈现两簇聚集，时域每周期呈现两个波峰，具有悬浮电位放电特征。

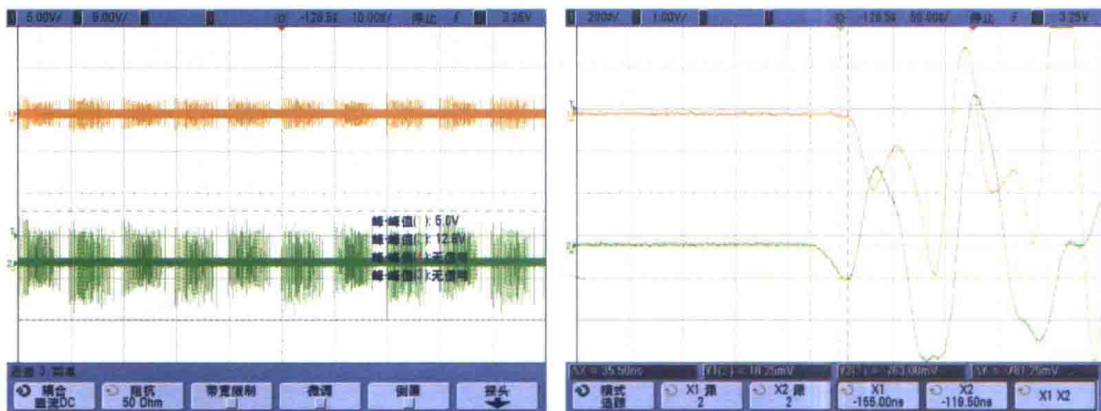
图 1-6 高频局部放电测试信号

由测试结果可以看出，高频局部放电测试每周期 20ms 呈现出多根组成的两簇信号，呈现悬浮电位特征，绿色传感器信号幅值明显高于黄色传感器信号，并且绿色传感器信号超前于黄色传感器信号，表明悬浮电位缺陷来自于变压器非外部干扰传入高频信号。

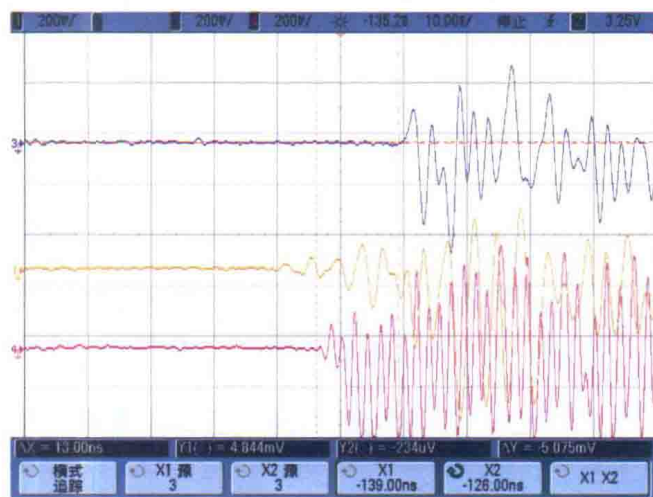
图 1-8 时差定位分析

测试结果可以看出，以高频局部放电信号为触发源，定位分析黄色、红色传感器均超前于蓝色传感器，并且黄色传感器信号与红色传感器信号较接近，确定信号源位于柱 2 与柱 3 之间，并且位于红色传感器高度以下。

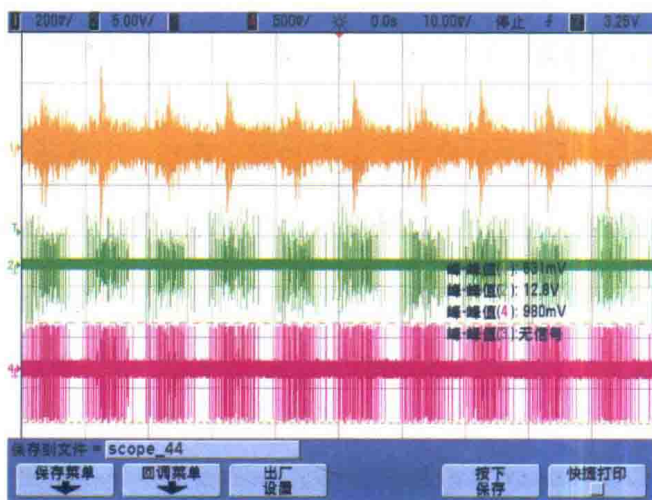
图 1-10 特高频、高频、超声波综合分析

由测试结果可以看出，以高频局部放电信号为触发源，高频信号、特高频信号及超声波信号具有对应性，即每周期产生两簇高频局部放电信号时对应产生两簇特高局部放电信号及超声波信号，结合超声波信号衰减特点，进一步定位确定悬浮缺陷部位接近超声波传感器部位。

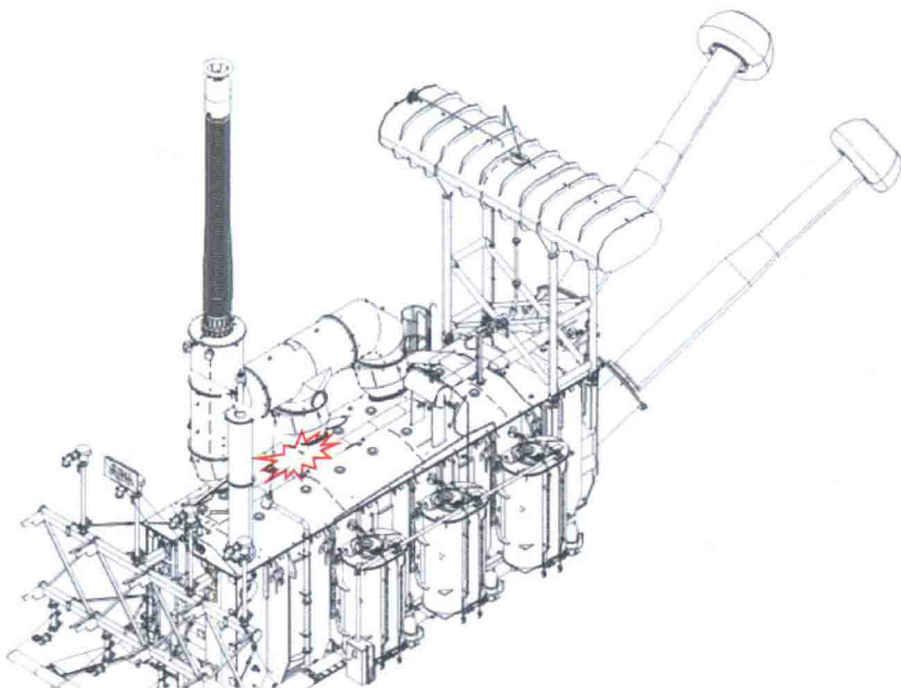
图 1-11 局部放电定位确定疑似悬浮电位部位

根据灵州±800kV 特高压换流变电站极Ⅱ高端 YYC 相换流变压器特高频局部放电、高频局部放电及超声波局部放电测试结果可以看出，极Ⅱ高端 YYC 相换流变压器内部存在悬浮电位放电现象，综合分析判断异常信号来源于换流变压器内部，并且位

于换流变压器柱 2 与柱 3 之间靠近变压器顶部，具体部位见图 1-11 中红色标记部位。

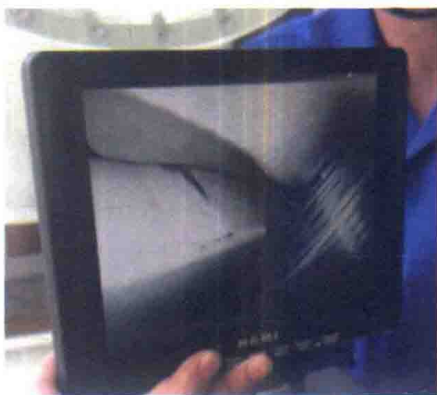
图 1-12 缺陷定位部位内窥镜检查结果

2016 年 7 月 2 日，国网直流建设部在灵州±800kV 特高压换流变电站组织 YYC 相换流变压器缺陷分析会，国网宁夏电力公司运维检修部、国网宁夏电力科学研究院、ABB 厂家等单位参与。7 月 3、4 日，ABB 厂家在现场对换流变压器采取拆除网侧套管及升高座方式进行检查，采用内窥镜检查发现换流变压器铁芯的柱 2AC 侧拉板与上轭末级片导通，并且存在放电痕迹，检查结果如图 1-12、图 1-13 所示，缺陷部位与带电检测定位结果一致。

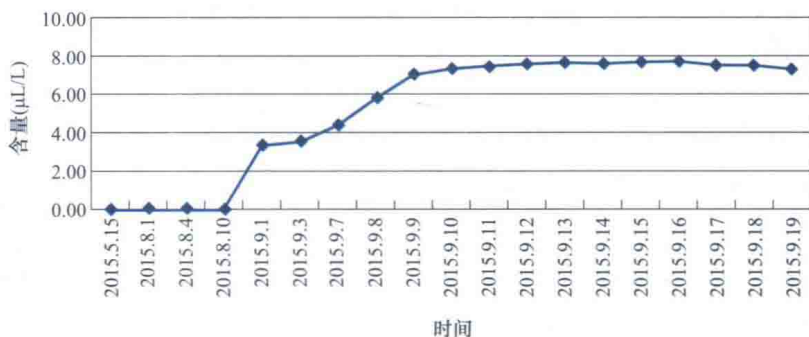
图 1-14 沙湖变电站 750kV 川湖Ⅱ线 C 相电抗器乙炔含量变化趋势

变压器（电抗器）油色谱监测装置采样周期设置为每 4h 一次，每天采集 6 组数据。8 月 15、18、28、29、30 日，在线监测捕捉到 C 相电抗器有乙炔偶尔出现，出现频次逐渐加密且超过  $1\mu\text{L/L}$  的报警值，达到  $1.468\mu\text{L/L}$ 。油色谱在线装置发现乙炔含量持续增长，国网宁夏电力公司检修公司及电力科学研究院进一步进行离线检测跟踪分析，截至 2015 年 9 月 19 日，乙炔含量值为  $7.31\mu\text{L/L}$ ，其中最大值为  $7.76\mu\text{L/L}$ （9 月 16 日），乙炔增长趋势如图 1-14 所示。

根据绝缘油色谱跟踪数据可以看出，乙炔、氢气、甲烷、乙烯、乙烷、总烃均呈快速增长趋势，甲烷和乙炔在总烃含量中占据近 80%，氢气含量也较大。

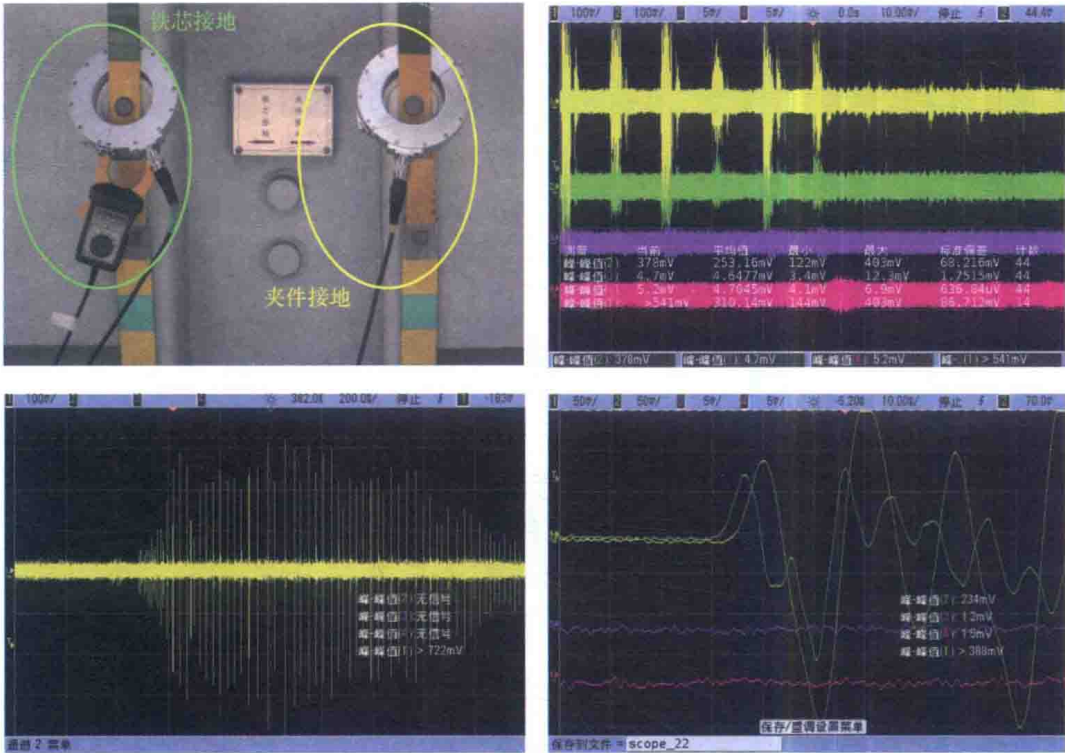
图 1-15 高频现场测试照片及数据

从图 1-15 测试数据分析，此放电有一定的间歇性，放电类型为悬浮电位放电；从单个脉冲信号分析，信号可能来自设备内部。

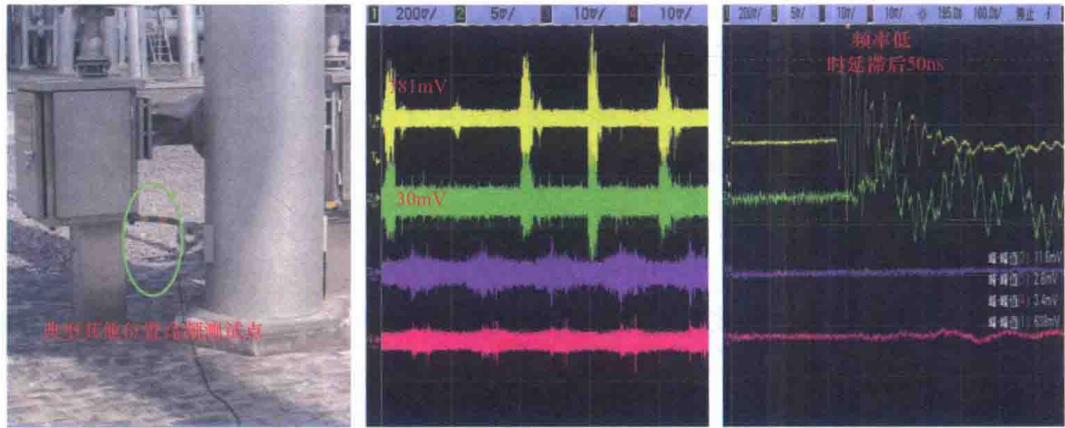
图 1-16 典型高频现场对比测试照片及数据

将绿色高频传感器卡于 750kV 川湖Ⅱ线 C 相电抗器周围较近的其他接地铜排处（如 750kV 川湖Ⅱ线 C 相电抗器出线避雷器接地线、750kV 川湖Ⅱ线 B 相电抗器夹件接地等）均检测到此信号，但相对 750kV 川湖Ⅱ线 C 相电抗器夹件接地处的高频信号幅值弱很多、脉冲频率低很多、时延滞后较多，并且铁芯接地信号比夹件接地幅值较弱，时延滞后，具体典型现场测试照片及数据如图 1-16 所示。

从图 1-16 测试数据分析高频信号来自于 750kV 川湖Ⅱ线 C 相电抗器夹件。
