# 变电设备异常运行 及故障分析图册

艾新法 郝曙光 主编

中国电力出版社  
CHINA ELECTRIC POWER PRESS

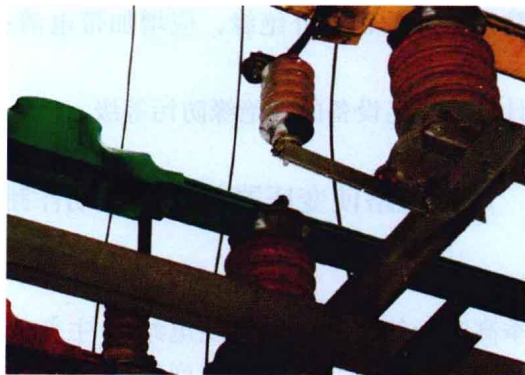
操作队运行人员到现场检查, 发现综合自动化(简称综自)监控后台机上报出“10kV I 母接地”、“10kV II 母接地”信号。#1 主变压器保护屏上“差动保护动作”信号灯亮。检查#1 主变压器及三侧连接设备, 发现主变压器 10kV 侧 A 相避雷器有闪络放电痕迹(见图 1-1), 其他设备无任何异常。

图 1-1 #1 主变压器 10kV 侧 A 相避雷器外绝缘闪络情况

(1) 拆下的避雷器经试验无问题,证明纯属外绝缘闪络故障。该变电站距离公路仅约 20m,近期过往的重型运输车辆猛增,使安装在室外的主变压器、母线桥、避雷器等设备外绝缘污脏严重,下雨时导致放电闪络。

(2) 主变压器差动保护动作跳闸前,有 10kV 母线接地信号。跳闸后检查 #1 主变压器 10kV 侧 A 相避雷器有闪络放电痕迹,表明短路故障与该避雷器有关。

分析结论: #1 主变压器 10kV 侧 A 相避雷器发生闪络接地,因 10kV 某一线路同时发生 B 相瞬间接地,形成相间短路故障,故障点在 #1 主变压器差动保护范围之内,故属于正确动作。

(1) 对泄漏比距不足的外绝缘涂防污涂料。

(2) 对不能涂防污涂料的设备外绝缘,应增加带电清扫次数,缩短清扫周期。

(3) 安排改造计划,提高设备的外绝缘防污等级。

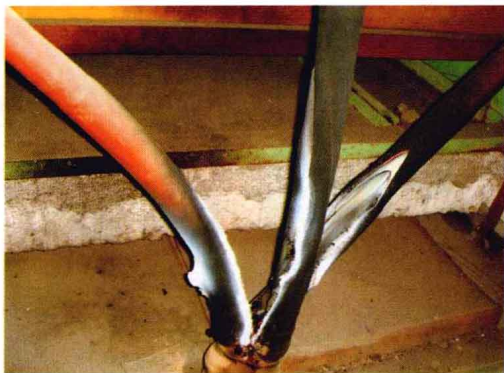
接地”、“35kV II 母接地”信号。#1 主变压器保护屏上“差动保护动作”信号灯亮。检查#1 主变压器及三侧连接设备，在 35kV 高压室的#1 主变压器主进开关柜内，发现#1 主变压器 35kV 侧进线电缆终端短路（见图 1-2），其他设备无任何异常。

图 1-2 #1 主变压器 35kV 侧进线电缆终端短路情况

(2) 主变压器差动保护动作跳闸前，有 35kV 母线接地信号，#1 主变压器 35kV 侧电缆终端头短路，表明短路故障与接地故障有关。

(3) 事故前，运行人员现场巡视设备时，多次发现#1 主变压器 35kV 侧电缆终端头的岔口处有放电现象。

(4) 发生事故时，很可能是 35kV 母线上的某一出线线路发生瞬间单相接地故障，#1 主变压器 35kV 侧电缆终端头绝缘薄弱点被击穿而形成相间短路。

- (1) 提高电缆终端头的制作工艺，及时消除电缆终端头的各种缺陷。
- (2) 增加开关柜内的红外测温次数，缩短清扫周期。

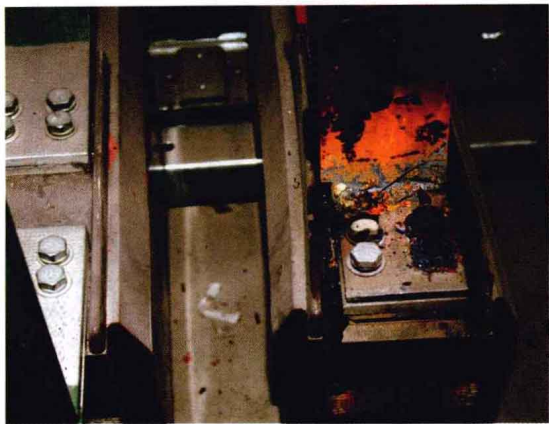
专业人员到现场进行事故调查，在 10kV 高压室内的#1 主变压器主进开关柜内，发现#1 主变压器 10kV 侧 C 相 TA 损坏（见图 1-3）。

图 1-3 #1 主变压器 10kV 侧 C 相 TA 损坏情况

（3）现场检查#1 主变压器 10kV 侧 C 相 TA 本体外绝缘无损坏，证明主变压器差动保护范围内没有短路故障。#1 主变压器 10kV 侧 C 相 TA 本体有黑色黏液流出，一次主接触部位的螺栓烧黑，属于严重过热问题。

根据现场调查，#1 主变压器差动保护动作三侧断路器跳闸的原因是：10kV 侧 C 相 TA 因制造质量问题，在负荷较大、高温天气下严重过热，内部被烧坏，造成主变压器差动保护不平衡电流过大而动作跳闸。

- （1）选用质量可靠的 TA。
- （2）增加开关柜内的红外测温次数，及时消除缺陷。

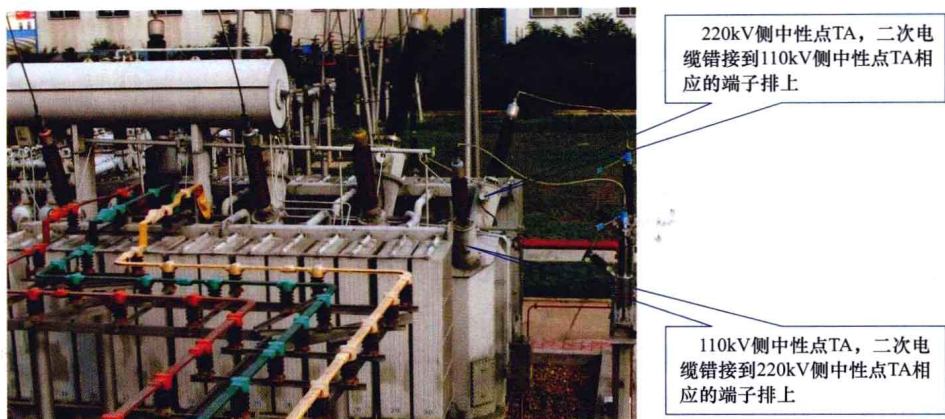
根据以上检查情况进行分析判断，很可能是保护装置的交流电流回路接线有问题。经与保护装置和变压器生产厂家专业人员一起检查，发现在变压器本体上的 220kV 侧中性点套管上的 TA、110kV 侧中性点套管上的 TA 二次引出电

缆相互用错。在主变压器本体端子箱内，220kV 侧中性点套管上的 TA 二次电缆，接入到 110kV 侧中性点套管上的 TA 相应的端子排上；而 110kV 侧中性点套管上的 TA 二次电缆，接入到 220kV 侧中性点套管上的 TA 相应的端子排上。以上错误接线是变压器制造厂家出厂时的遗留问题（见图 1-4）。

图 1-4 220kV 中性点套管 TA、110kV 中性点套管 TA 二次电缆相互用错的变压器

如果不是因保护装置有不能躲过励磁涌流的问题，上述隐患很难发现。运行中，主变压器中性点零序保护将不能正确反应电网的接地故障。

- (1) 安装接线时，施工单位必须检查接线的正确性。
- (2) 保护装置在交接验收时，应采用通流试验等方法检验接线的正确性。

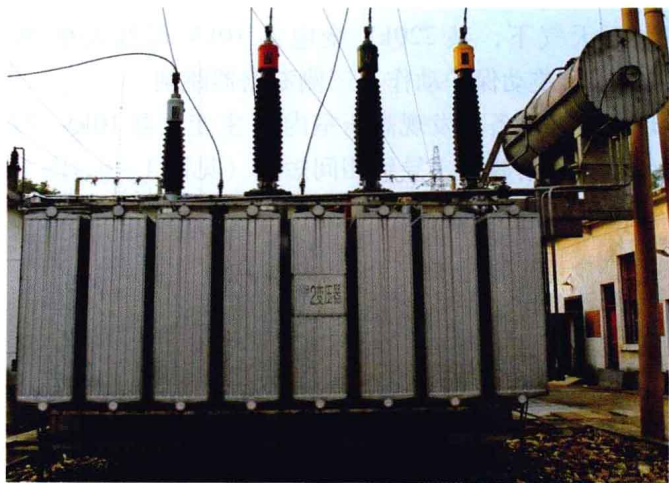
根据事故调查, 怀疑变压器一次接线有问题。现场查看#2 主变压器, 发现其高压侧相序排列与常规不符。出厂的变压器相序排列, 应是从左向右为 A 相、B 相、C 相排列 (面向高压侧); 而现场刚好相反, 是 C 相、B 相、A 相排列 (见图 1-5)。

图 1-5 #2 主变压器高压侧接线相序排列错误

在#2 主变压器本体上核查, 擦掉 110kV 侧套管小铭牌上的漆, 发现涂有红色相序的套管是 A 相, 涂有黄色相序的套管是 C 相。

上述核查证明, 虽然变压器铭牌上标明的接线组别是 Yn0, Yn, d11 接线, 但实际运行的是 Yn0, Yn, d1 接线组别。差动保护 6kV 侧 TA 二次电流实际是滞后 110kV 侧 TA 二次电流  $30^\circ$ ; 接入保护装置的 110kV 侧 TA 二次电流和 6kV 侧 TA 二次电流, 相位差则是  $60^\circ$ 。变压器差动保护装置电流回路接线, 是按 Yn0, Yn, d11 接线组别设计的, 由此造成差动保护在外部故障时误动作。
