# 数控机床故障诊断 与维修实例

严峻 编著

机械工业出版社  
CHINA MACHINE PRESS

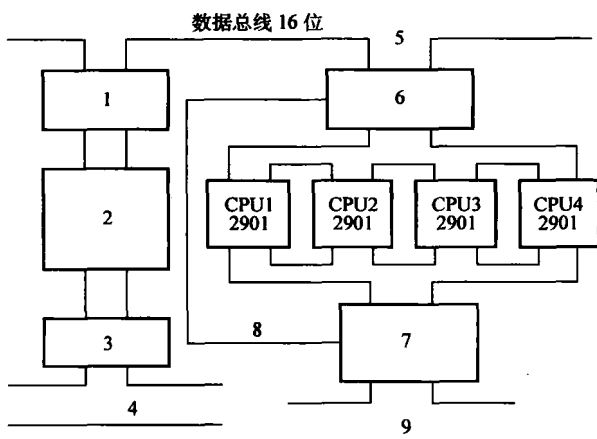
故障检查与分析：构成 FANUC 7CT 有 7 个主要单元板：CPU（中央处理单元）板、MEM（存储器）板、I/O（输入/输出）板、MDI/DPL（手动数据输入/数码显示）板、电源单元、位置控制板、附加位置控制板。造成“死机”故障一般由时钟和 CPU 部分（含监控程序）等电路故障引起。这几部分都在 CPU 板上。监控程序 EPROM 封固完好，一般不会坏。对 CPU 的时钟电路进行分析和测试。其结果是 CPU 在起动机器时 4 片 2901 有时钟，经 2s 左右又消失，但时钟电路正常。造成这种时钟消失的原因是 CPU 部分工作不正常，由硬逻辑封锁时钟。所以 CPU 部分有故障。

FANUC 7CT 数控系统采用的是位片式结构：主 CPU 是用 4 片 2901 构成的 16 位 CPU，主 CPU 指令系统又是由微程序定序器支持，微程序定序器由 2 片 2911 构成，其原理框图如图 1-1 所示。

对于这种位片式 CPU 结构，CPU 故障包括：位片式微处理器 2901（4 片）、微程序定序器 2911（2 片）、微处理器监控程序、微程序定序器监控程序。分析至此，以防万一，我们又在线测试仪上测试了以上四部分以外的元器件，都正常。对于这四部分，做如下分析：构成 CPU 的四部分，

很难确定是哪一部分出故障。对于微处理器监控程序和微程序定序器监控程序分别固化在 17 片和 9 片 1 位 EPROM 芯片上（有一位是 P/V 校验），一般很难丢失，不易发生故障。至于主

CPU, 它采用的是双极性位片式微处理器, 发热量大, 容易出现热损坏, 所以决定另购 4 片 2901。

故障处理: 更换 2901 后重新送电起动 NC 柜正常。对 FANUC 7CT 的常用操作功能 AUTO、EDIT、MDI、JOG、HANDWHEEL 进行检验, 一切正常。

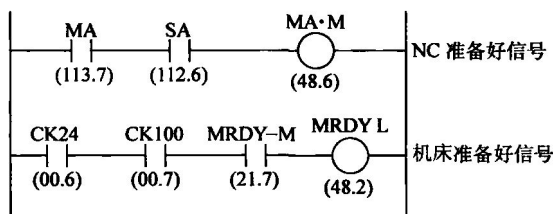
图 1-3 机床系统的梯形图 (部分)

出现上述故障时，调故障自诊断程序。按下[ALARM]键，CRT 上没有显示报警内容，这说明控制单元或伺服系统中有一个没有准备好。检查机床系统的梯形图 (见图 1-3) 发现没有机床准备好的信号输出，由此可以针对信号 CK24、CK100、MRDY-M 进行检测。调 PLC 的输入输出接口 (见图 1-4)，检查输出地址号 00.7 无信号，即系统没有检测到 AC 100V 电压信号，故伺服系统不工作，产生“NOT READY”报警。检查提供交流 100V 电源电路 (见图 1-5)，在 300 和 301、300 和 302、300 和 303 两端用万用表测得 100V 交流电压，再检查 PLC 板上端子 M18 的 36P，测出直流 24V 电压。至此，机床 AC 100V 信号已进入 PLC 板的输入接口，可是在地址 00.7 却没有信号，说明这一路 RV 损坏。

故障排除：解决办法有三种：①更换 PLC 板，这样最简单，但是不经济；②更换损坏回路所在的集成元件；③更改检测 AC 100V 信号的地址。

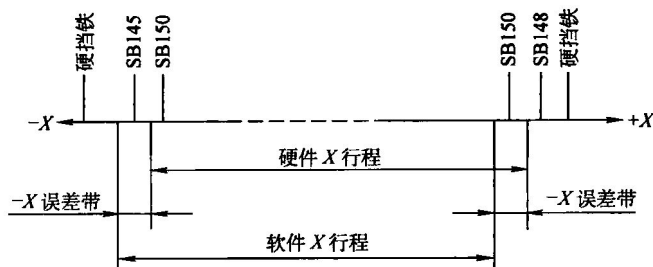
图 1-6 机床软、硬件行程偏差示意图

这样的现象，粗看似乎不容易发现，但只要仔细分析前面提到的前、后两种测试过程就不难发现，后面一个测试中，两只传感器（SB150 和 SB148）虽一直常亮未闪烁，但机床却出现了 510 号报警，并且已经知道两只传感器工作是正常的。那么就只存在着一种可能来解释这种现象：就是表面上虽然超过了极限位置而且出现了超程报警，而实际上是两只传感器均未到达极限位置。出现这种情况看来只有一种可能，即机床硬件所限定的极限位置与机床软件所设定的极限位置间产生了误差，从而导致出现 510 号报警（如果为 -X 方向超程将出现 511 号报警）。

由图 1-6 可以看出，这种故障实际上是机床硬件所限定的 X 行程（由 SB145、SB148 和 SB150 所决定）与机床软件所设定的 X 行程（+X 的位置由参数 700 决定，-X 的位置由参数 704 决定）间偏移了一个误差带而产生的。因此，解决的方法可以有两种，即软件的方法和硬件的方法：软件的方法是修改机床的软件参数（参数 700 和 704），将软件所设定的 X 行程区间向 +X 方向移动一个误差带，使之与机床硬件所限定的 X 行程区间相对应；硬件的方法是将机床硬件所限定的 X 行程区间向 -X 方向移动一个误差带，使之与机床软件所设定的 X 行程

比较两种方法,软件方法简单易行,实施方便;而硬件的方法实施较为麻烦。但是由于是在维修场合,必须考虑机床原有的工作状态,即引起机床故障的根本原因。经仔细向操作者了解方得知,在一次运行机床至 $+X$ 极限超程位置并死机后,操作者曾自己用手工的方法将 $X$ 坐标的滚珠丝杠向 $+X$ 方向调整了一段距离使之退出超程位置。

这样一来问题就十分清楚了,故障是由人为因素的错误调整而造成的。在这种情况下,如采用上面所介绍的软件方法来改变机床参数虽简单易行,但却容易造成机床参数的混乱而带来不必要的麻烦;采用硬件的方法虽然调整过程稍显繁琐,但却可使机床真正恢复到原有的正确状态。因此应考虑采用硬件的方法,即调整 $X$ 坐标丝杠使之恢复到原有的位置。

故障处理:①按照机床机械维修手册中的介绍,拆下 $X$ 坐标滑枕最下方的端盖;②用一内六角扳手插入端部外露的丝杠端面的内六角孔中,旋转丝杠,可使台面向上移动;③打开机床开关,并按下[E-STOP]键,仔细观察电柜中的PLC显示;④旋转丝杠,使台面(滑枕)向上( $+X$ 方向)运动一段距离(每次调整量以10mm左右为宜);⑤松开[E-STOP]键,用手动方式使机床向 $+X$ 方向运行至极限位置且出现510号报警,此时应特别留意观察PLC中X3073.1是否闪烁过一下(原为常亮);⑥如出现510号报警而X3073.1常亮不闪烁时,应使机床向 $-X$ 方向运行退回,并再次旋转丝杠使台面向 $+X$ 方向移动一段后再重复上述操作,注意观察;⑦反复调整丝杠使台面移动,机床在手动运行状态下达到,在 $+X$ 方向上:X3073.1闪烁一下,而X3073.7常亮不闪;

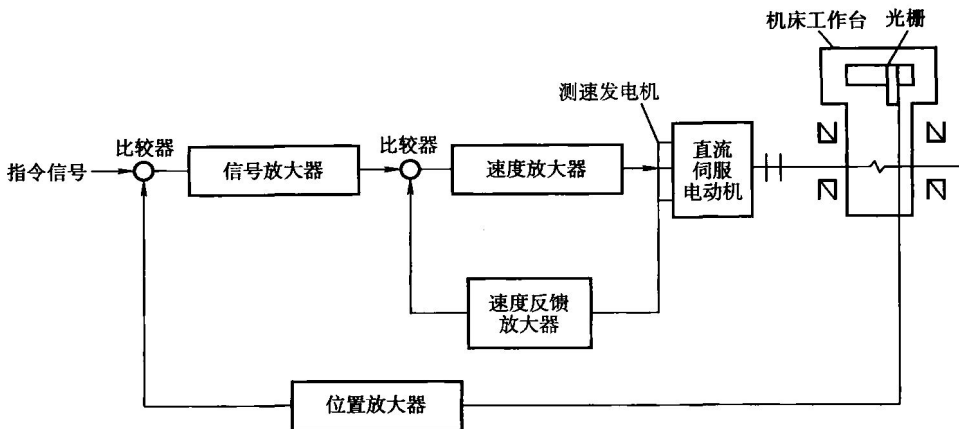
图 1-7 全闭环伺服进给系统图

故障检查与分析: 该机床为 GF NDM25/100 全功能数控车床, CNC 系统采用 FANUC 6TB 系统。伺服系统采用全闭环伺服控制方式。其进给系统如图 1-7 所示。根据系统的组成,全闭环伺服控制系统框图如图 1-8 所示。

由图 1-7 和图 1-8 可以看出,该系统具有位置和速度两个控制环节。根据其故障现象,由系统稳定性判据条件定性分析,查知光栅、速度放大、测速发电机、位置放大环节均正常。观察机床工作状况,在伺服准备好状况下, X 轴无进给命令自动上下抖动,有进给命令时偶尔发生 410 跟随误差报警,故而断定问题出在机械传动部分。

该机床为 GF NDM25/100 全功能数控车床,该故障在低速时触摸有振动感觉,快速时感觉不明显。加工工件尺寸正常。但在车削圆锥面,即 X 轴有插补进给时,工件表面有沟痕出现,且无任何报警。根据图 1-7 和图 1-8,应用稳定性的判定原理分析,故障不在位置环,而

应在速度环，检查速度环发现测速发电机个别电刷已全部磨损。

故障处理：经查  $X$  坐标轴向定位松动，机械处理后，故障排除。更换新电刷后故障排除。

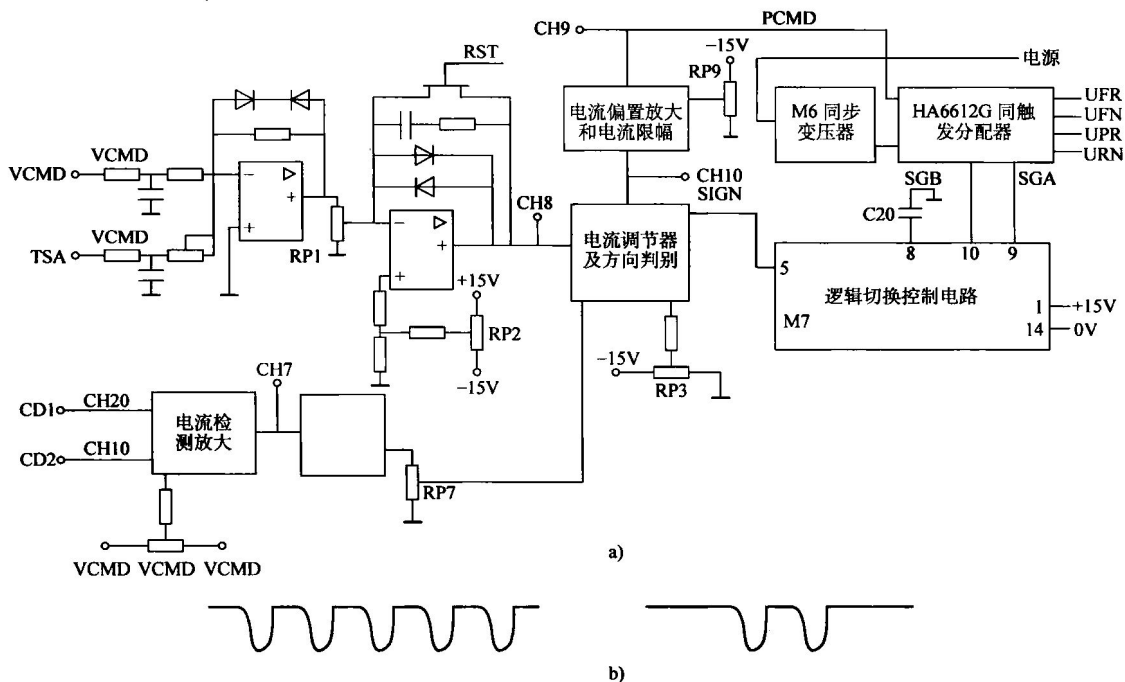
图 1-9 FANUC 系统晶闸管逻辑无环流可逆调速装置控制线路

故障检查与分析：通过用交换法诊断，将故障定位在  $Y$  轴的驱动位置上。如图 1-9a 所示为 FANUC 系统晶闸管逻辑无环流可逆调速装置控制线路简图。用手摇脉冲发生器让  $Y$  轴正、反向进给，将示波器测试棒接 CH19 和 CH20 两测试端，观察电动机电流波形，如图 1-9b 所示。从图看出，反向波形有时为一条直线，偶尔闪出几个负向波形，可见电动机负向供电不正常。用万用表测量速度调节器输出端 CH8 点电压，其极性随正、反向进给而改变，无断续现象。测方向控制电路脚电压，正向进给时为 0V，反向进给时为 6.6V，方向控制输入电压正常。再测该电路输出脚 9 和 10 端电压，正向进给时 SGA 为低电平，SGB 为高电平；反向进给时 SGA 为高电平，SGB 为低电平，但有时会出现 SGA 和 SGB 皆为高电平的异常现象，

这时反向就停止。

对逻辑无环流可逆控制系统,不允许正、反面组晶闸管同时导通,在该逻辑切换电路中,切换过程是电源向电容 C20 充电产生延时而获得的。可见故障是由于 M7 印制电路板外围电容 C20 不良引起的,从而产生 SGA 和 SGB 同时为高电平的异常现象。

故障处理: 经调换印制电路板外围电容 C20, 故障排除。

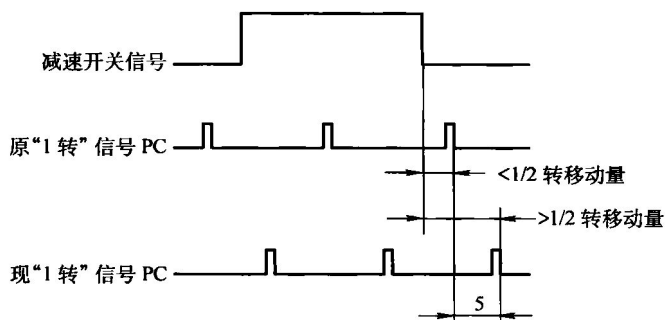
图 1-10 编码器“1 转”信号与丝杠螺距关系图

故障检查与分析: 该机床为沈阳第三机床厂生产的 S3-241 数控车床, 数控系统原为美国 DYNAPATN 系统, 后改造为日本 FANUC 0TD 系统。故障产生的这  $5\text{mm}$  误差显然不能由刀具补偿来解决, 肯定有不正常因素。经调查了解到, 前一天加工时, 因  $Z$  轴护挡板坏了, 中间翘起, 迫使  $Z$  轴走不到位 ( $Z$  轴丝杠转不动) 而停机。修好护挡板, 开机时就出现此故障。

检查: 轴的减速开关、挡铁都未松动, 实际参考点位置与 CRT 显示值也相差  $5\text{mm}$  左右; 而丝杠的螺距是  $8\text{mm}$ , 因此正好差半圈左右。NC 发令  $Z$  轴电动机运转, 而  $Z$  轴丝杠因挡板卡住而转不动, 很可能造成联轴器打滑。打滑后机床返回参考点时, 减速开关释放后, 找编码器栅格 “1 转” PC 信号。原来转小半圈就找到了 “1 转” 信号, 而现在估计要转大半圈才找到 “1 转” PC 信号 (见图 1-10)。这样参考点尺寸位置就相差半个螺距了。

故障处理: 松开  $Z$  轴联轴器, 转动  $Z$  轴电动机轴半圈 (丝杠轴不动)。再试返回参考点, 出现有时小于  $5\text{mm}$ , 有时大于  $5\text{mm}$  的现象。我们估计 “1 转” 信号处于临界位置, 再松开联轴器, 再转  $1/4$  圈, 再试返回参考点和各程序动作, 位置尺寸正常, 实践与分析一致, 故障排除。

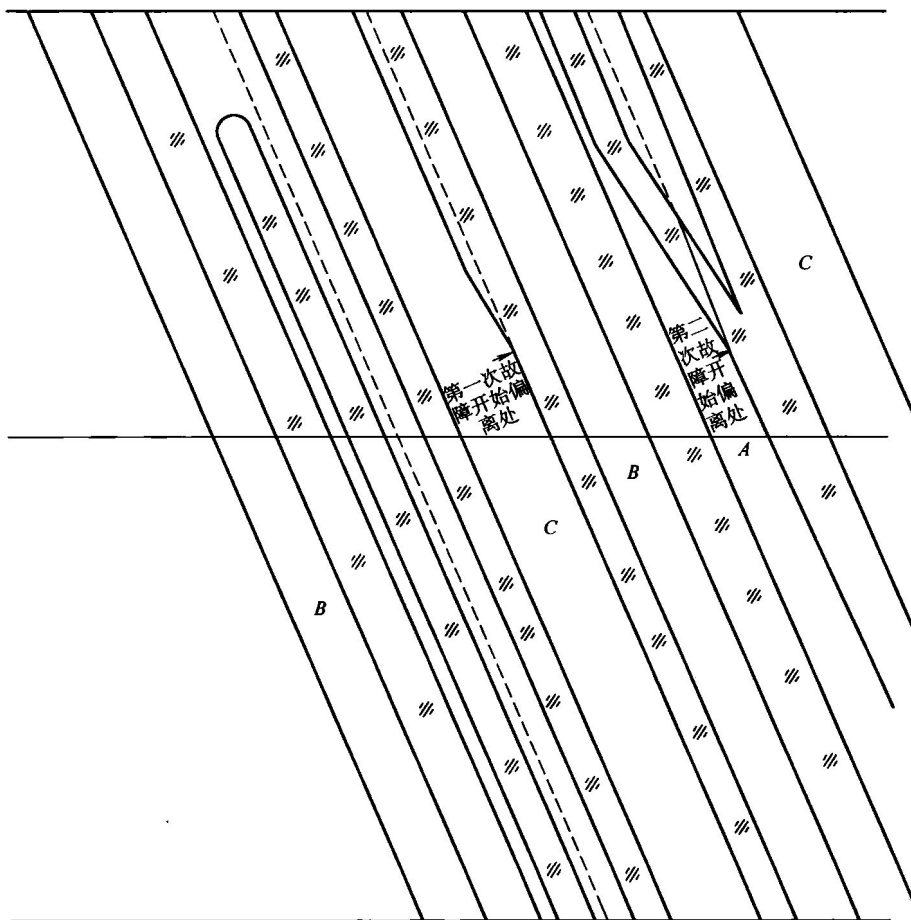
图 1-11 故障表面轨迹拓印图

故障现象：在进行螺杆铣削加工时，发生进给失控的故障。Z 轴进给速率呈现无规律状态，经过一段时间后或者停机后重新开机，恢复正常工作状态。

机床在进行螺纹切削加工时，伺服轴的进给量与主轴速度存在一定的关系，进给速率采用每转毫米数为单位。主轴位置由主轴脉冲编码器进行测量，进给轴位置由进给轴位置检测装置进行测量，同时输入主板进行位置控制。为了比较直观地分析故障时主轴位置与 Z 轴位置之间的关系，利用拓印出加工件表面刀具轨迹拓印图的方法，从拓印图上直观地分析主轴与 Z 轴之间的位置关系（见图 1-11）。
