# 漏水

## 建築篇

# 問題點與解決對策

「建築漏水」編集委員會 編

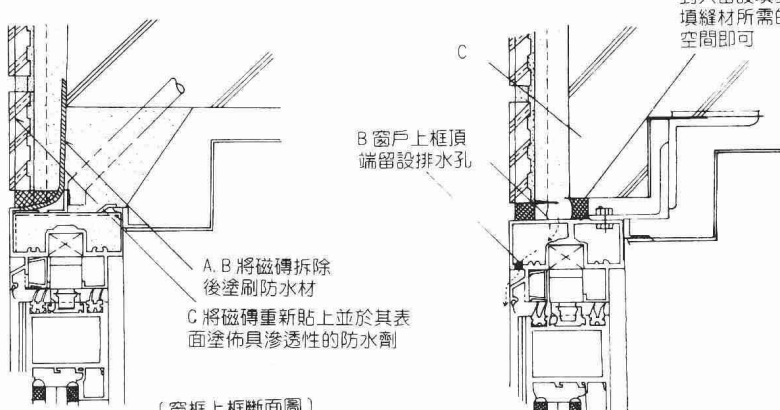
| 建築 | 窗框、開口部 | 因窗框外周磁磚剝離而產生的漏水 | 94 |
|---|---|---|---|
| 狀況 | 外牆鋁窗周圍局部磁磚受壓而有擠出的現象，窗框周圍的填縫材有些部份也有剝落的情形產生。 | | |
| 原因 | <p>〔調查結果〕</p> <p>①本案窗框周圍的收頭做法如下圖所示，外牆的磁磚面與窗框表面齊平。</p> <p>②外牆磁磚係採二丁掛磁質磁磚並以改良式壓著工法施工。</p> <p>③由已往補修記錄發現，在交屋以後第7年有一部份的窗戶周圍產生漏水現象(補修的方法系更換窗戶周圍的填縫材)。</p> <p>④將窗戶周圍的磁磚拆除一部份後發現窗框周圍勾縫內固定背襯材用的角鋼已經生鏽，窗戶上框已可看到磁磚因受到角鋼生鏽所生壓力而產生往外擠出的現象。</p> <p>〔原因〕</p> <p>①外牆磁磚勾縫的水泥砂漿因風化的影響致防水性能降低，雨水自勾縫處滲入磁磚背面並順著磁磚的底地砂漿往下流動。</p> <p>②上述往下流動的雨水滯留在窗框與磁磚相交處的填縫材內而造成該處固定背襯材用的角鋼生鏽。角鋼因生鏽而產生的膨脹力將磁磚與窗框往外擠出。</p> | | |

| 建築 | 窗框、開口部 | 因窗框外周磁磚剝離而產生的漏水 | 94 |
|---|---|---|---|
| 防止再度發生的對策 | <p>〔處置〕</p> <p>①將窗框周圍的磁磚及其背面的水泥砂漿以及固定背襯材用的角鋼等予以切除。</p> <p>②在牆身的混凝土與鋁窗框之間塗刷防水材(止水面應連續)。</p> <p>③將磁磚重新貼好並將磁磚表面清洗乾淨後，全面塗佈具滲透性的防水劑。</p> <p>〔防止再度發生的對策〕</p> <p>①窗框與結構體之間間隙應儘可能減小到只留設填塞填縫材所需的空間即可。</p> <p>②在窗戶上框的頂端設置排水孔。</p> <p>③不可以水泥砂漿做為貼磁磚的底地：應以混凝土結構體取代之。</p> <p>A 窗框與結構體之間間隙應儘可能減小到只留設填塞填縫材所需的空間即可</p> <p>B 窗戶上框頂端留設排水孔</p> <p>A. B 將磁磚拆除後塗刷防水材</p> <p>C 將磁磚重新貼上並於其表面塗佈具滲透性的防水劑</p> <p>(窗框上框斷面圖)</p> | | |

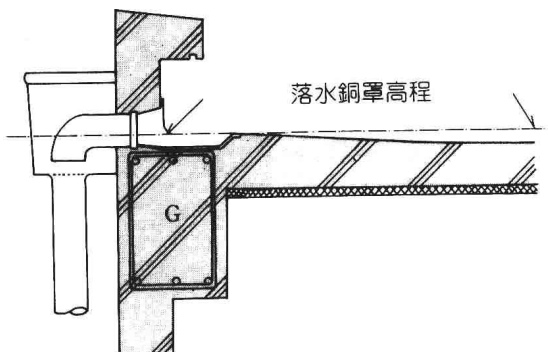
平屋頂的落水銅罩按裝位置過高導致下雨後雨水積存於屋頂上而造成防水層提早劣化以及增加室內漏水的可能性。

①下雨後積水不散

- ①橫向型落水銅罩在埋設時由於其底部會碰到樑筋與板筋，致為避開此等鋼筋而在埋設時將其位置抬高使得埋設位置較設計高度為高。
- ②由於混凝土產生潛變現象而使得屋頂板下陷。
- ③屋頂板澆灌混凝土時水平度欠佳而致局部的高程較低而造成積水現象。
