文物保护工程文集

佛山祖庙维修设计

佛山祖庙维修勘察报告

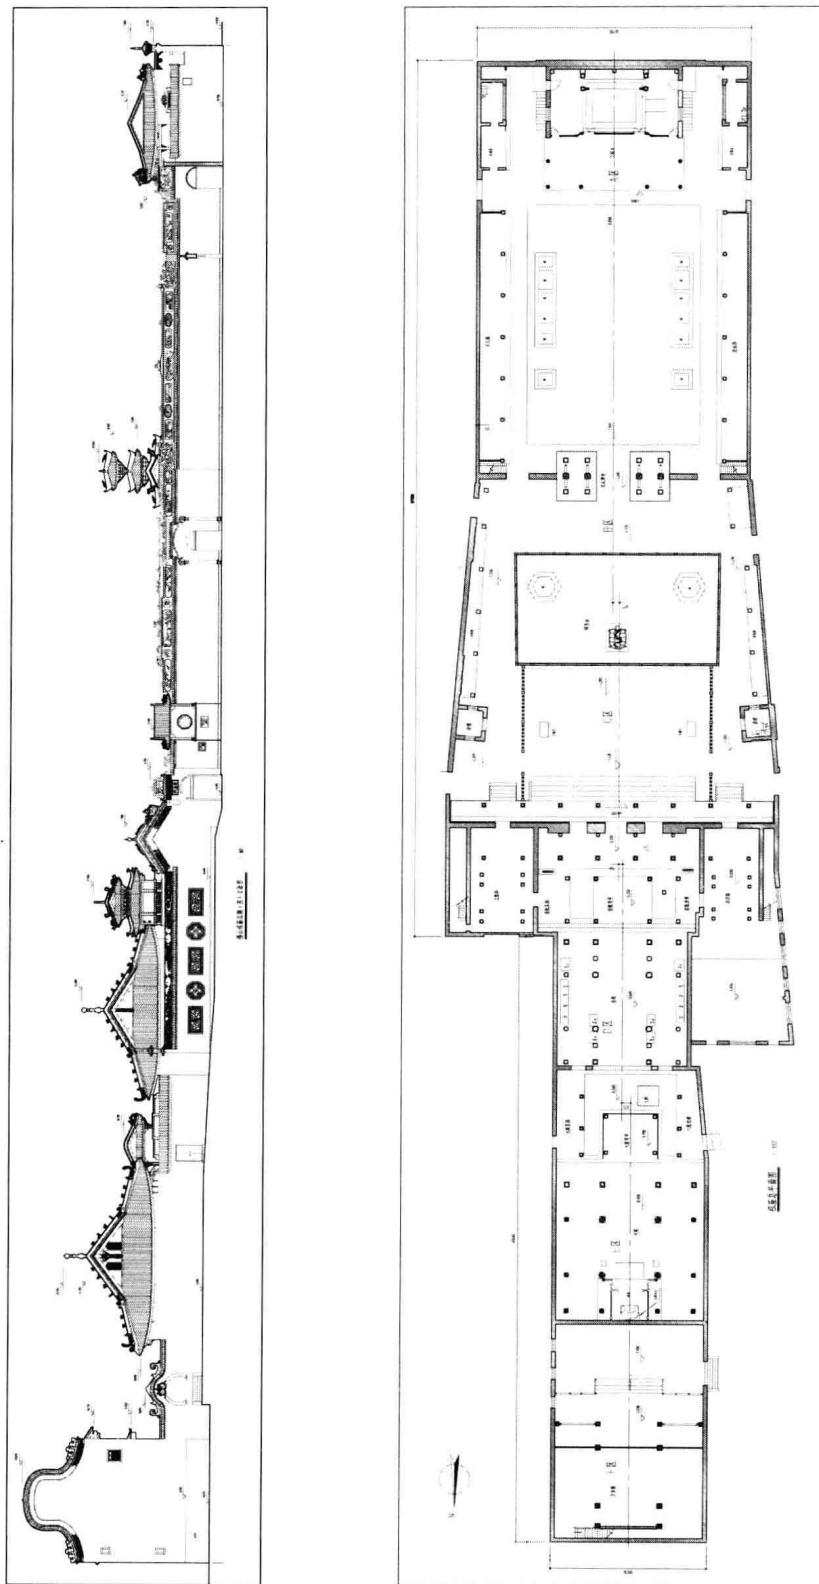
面刷黑漆，其中有3根木柱在以前维修中就做过墩接处理，有1根在对接位置的木材已经滋生霉菌，用硬物敲击，有空鼓声。前台有主梁架两缝，梁跨5.32米，梁径最大280毫米，并在主梁中部，向次间45度及90度方向伸出梁架各一缝，使主梁在跨中承受较大的集中荷载，产生下挠。每缝主架有瓜柱7根，柱头支檩，各瓜柱间用穿枋联系，枋头作阴刻回纹图案。后台梁架结构与前台基本相同，其中后台东侧大梁早年受白蚁蛀蚀，后虽用药水杀灭，但木梁并未作更换，承载能力已降低，产生较大挠度，现用槽钢托底，勉强支撑。戏台的梁架、瓜柱、穿枋发现有蚁蛀现象，并有空鼓开裂，敲击时有木屑散落，檩条残坏情况也大体相近，大量空鼓开裂，蚁害和木腐菌腐蚀是主要的病因，并产生不同程度下挠。万福台屋面是岭南地区常见的板筒瓦砂浆裹垄屋面，分面瓦和望瓦两部分，绿琉璃勾滴剪边，由于长年受雨水的侵蚀，裹垄砂浆大面积剥落，裸露的筒瓦、板瓦也出现不同程度的风化酥碱，造成雨水渗漏，瓦桷受潮腐朽、白蚁蛀蚀。在屋面四条戗脊上各有一组灰雕，保存基本完好，仅局部风化，色浆褪色，还发现有水泥砂浆修补的痕迹。

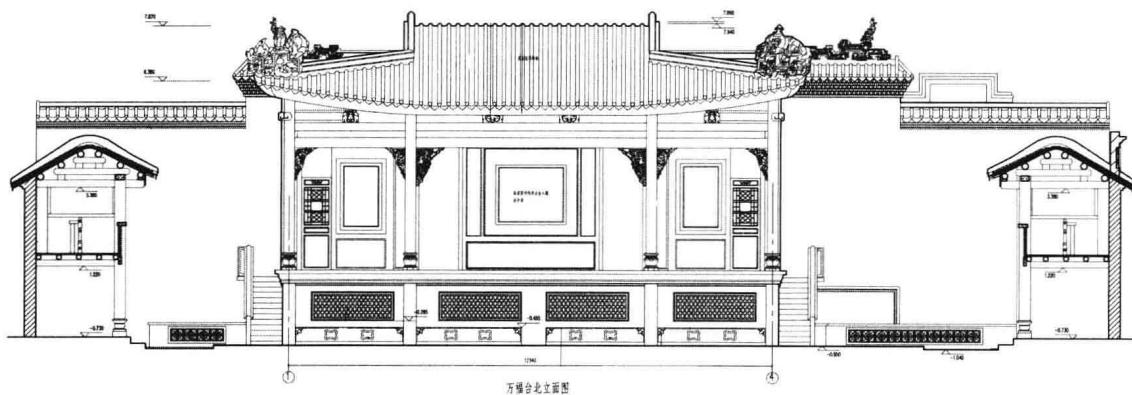
在万福台后有一照壁紧贴其后墙而建。照壁红砂岩下碱，干摆墙身，砖雕棱角砖檐、琉璃勾滴剪边墙帽。下碱砂岩表层风化严重，已凹凸不平，墙身部分砖料酥碱，砖雕轻微风化，有部分表面被刷成红色。琉璃瓦件釉色褪色泛白，并有多种规格瓦件共存的现象，大小不一，参差不齐，是多次修补的结果。
