# 铁路客车走行部 故障判断与处理

李文仁 主编

本书重点介绍了铁路客车走行部(转向架、制动装置及车钩缓冲装置)的故障部位结构及技术要求,对故障客车概况、故障症状、原因分析、处理验证,用实例进行说明,并提出预防措施和改进建议。

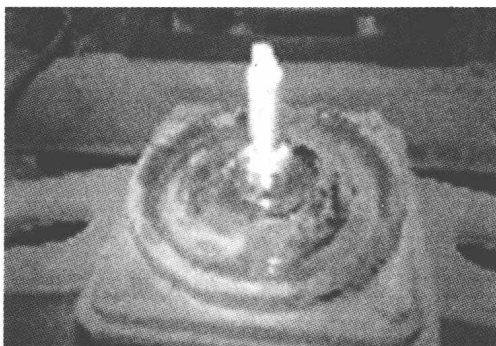
(a)下心盘磨损

1997年12月先后对4辆YW<sub>25G</sub>故障客车架车检查,均属上、下心盘接触平面磨损,尤其下心盘磨损严重,接触面有凹坑、大面积呈鱼鳞状磨痕。限于配件不足,当时仅更换了下心盘,对上心盘仅作临时修整,投入运用恢复正常,但运用2个多月,个别客车噪声再现。1998年3月670640再次架车,下心盘磨损程度较首次减轻,再次更换下心盘、修整上心盘,运用恢复正常。自1997年12月~1998年9月4辆客车更换下心盘6个、上心盘1个。2001年10月23日345093更换1位下心盘、修整上心盘。心盘磨损照片见图1.1。

客车新造和厂、段修装用上、下心盘,材质、机加工表面粗糙度等,须符合图纸要求;车体与转向架落成时,要清除上、下心盘接触面铁屑、沙尘等杂物,涂抹润滑脂须洁净、无异物。客车临修凡架起车体与下心盘脱离者,落车前应清除心盘面锈垢,并涂洁净润滑脂。
