# 汽车维修技师 技师手记集锦

# 汽车维修技师 技师手记集锦2 (上册)

# 第一章 欧洲车系

## 第一节 奔驰车系

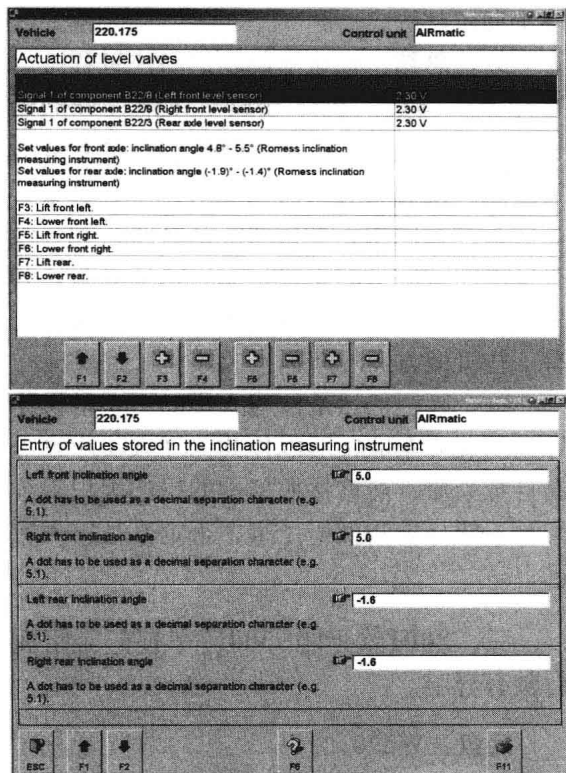
于是对空气悬挂系统进行水平校正,重新设定水平高度。如图1-1-1所示,当结束设定之后,在诊断仪上显示LEVEL CALIBRATION WAS NOT SUCCESSFULLY(水平校正未成功)。此时车身仍然无法达到正常水平高度。

图1-1-1 水平校正界面

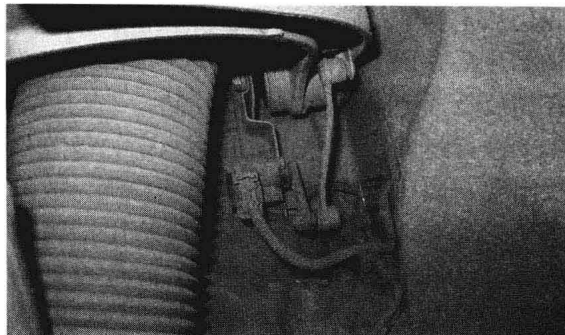
**故障诊断:** 由于该车进厂前水平高度一切正常,更换上控制臂后出现此现象,所以对更换上控制臂的部分进行了全面的检查,发现车身水平传感器的定位销没有安装在正确的定位孔内,从而导致传感器的信号电压偏差,车身水平高度错误,定位销的位置如图1-1-2所示。

图1-1-2 定位销的位置

**故障排除:** 把传感器的定位销正确安装之后,用诊断仪重新调整高度,设定成功,故障排除。

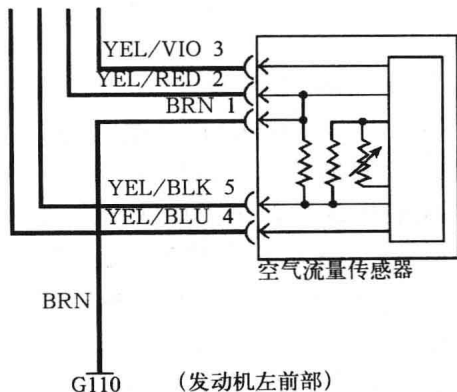
图1-1-15 空气流量传感器接线图

机控制模块, 3脚为2.36V电源 (IG ON及启动后), 4脚为12V电源, 5脚为空气流量传感器的信号线。怠速时空气流量传感器的信号电压为1.8V, 急加速时电压上升, 与诊断仪上的数值相同。

至此可判断空气流量传感器已损坏, 这是喷油时间过长的直接原因, 也是造成怠速不稳, 加速冒黑烟的主要原因。

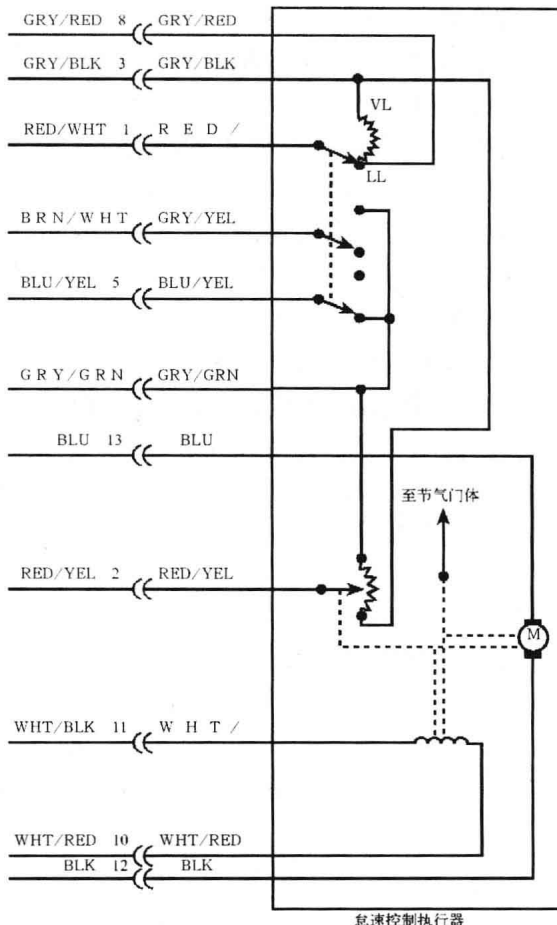
以上数据中的触点信号不良, 怠速时不稳定。如图1-1-16所示, DK电子节气门体由下列部件组成: 节气门位置传感器、怠速电机位置传感器、怠速开关、全负荷开关、直流电机、电磁离合器。1脚为节气门位置传感器信号线, 2脚为怠速电机位置传感器信号线, 4脚为安全开关, 5脚为怠速开关。

图1-1-16 怠速控制执行器电路图

DK电子节气门体线束及空气流量传感器线束容易老化, 且节气门体与空气流量传感器的故障率较高。于是拆下DK节气门体总成, 将其线束剖开, 发现节气门体全部线路严重老化龟裂, 环保线老化严重。将DK节气门体的外罩拆开, 内部线束亦老化, 且直流电机线束焊锡脱焊。检查空气流量传感器及喷油器线束, 该线束较新, 并有零件号码字迹 (手写的), 说明该线束曾经更换过。
