# 液晶彩电故障维修笔记

朱建伟 李卫明 李科峰 编著

## 电源电路故障排除

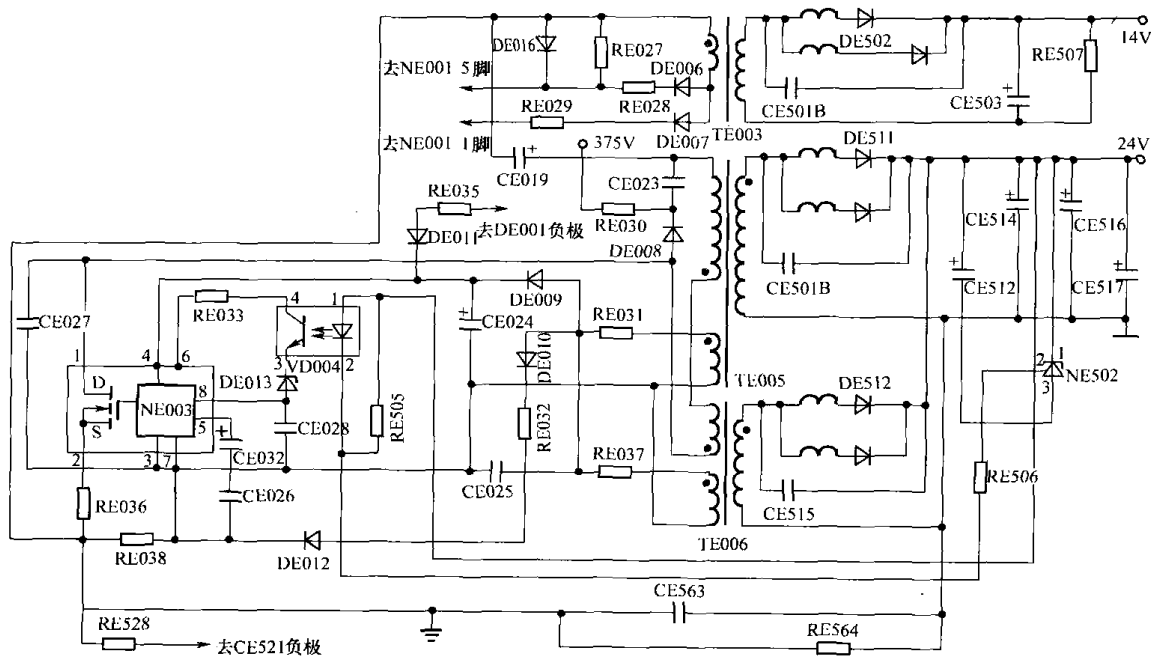
图 1-2 海信 TLM4277 液晶彩电电源电路简图

**故障2:**通电开机后,蓝色指示灯亮,机器呈黑屏状态。

**故障原因:**滤波电容漏电。

**分析检修:**开机盖通电测量 5V - S 电压正常,测量电容 CE502 两端 12V 输出电压也正常,测量背光灯电源输出端 24V 电压为 0V,电源电路简图如图 1-2 所示(图中未列元器件,请参考随机电路图)。

375V 电压经 TE005 初级绕组加到 NE003 (STR - X6769) 1 脚, PFC 电源工作后, TE001 ~ TE002 次级绕组通过 DE001 整流、RE035 限流, 给二极管 DE011 二次整流后加至 NE003 的 4 脚, 为其提供启动电压, 电源开始工作。将电源板拆下在 CE551 电容两端接上一只 5W/39Ω 电阻作为负载, 然后测量电容 CE019 两端电压为 300V, 说明功率因数校正电路没有工作, 因为该电路正常工作时 CE019 两端电压为 375V。因此 24V 背光灯供电无输出, 估计是背光灯供电电路或其负载有故障, 导致电流过大而引起保护。当开关管过流时, 电阻 RE036 是它的取样电阻。24V 电压经电阻 RE038 加到 NE003 的 7 脚, 使其内部保护电路动作而停止工作, 以达到过流保护的目的。

经上述电路分析, 测量 TE005 开关变压器次级整流二极管 DE511 正常, 查滤波电容 CE514、CE516、CE517, 最后发现 CE517 漏电严重, 更换一只 22000μF/50V 电容后, 故障排除。

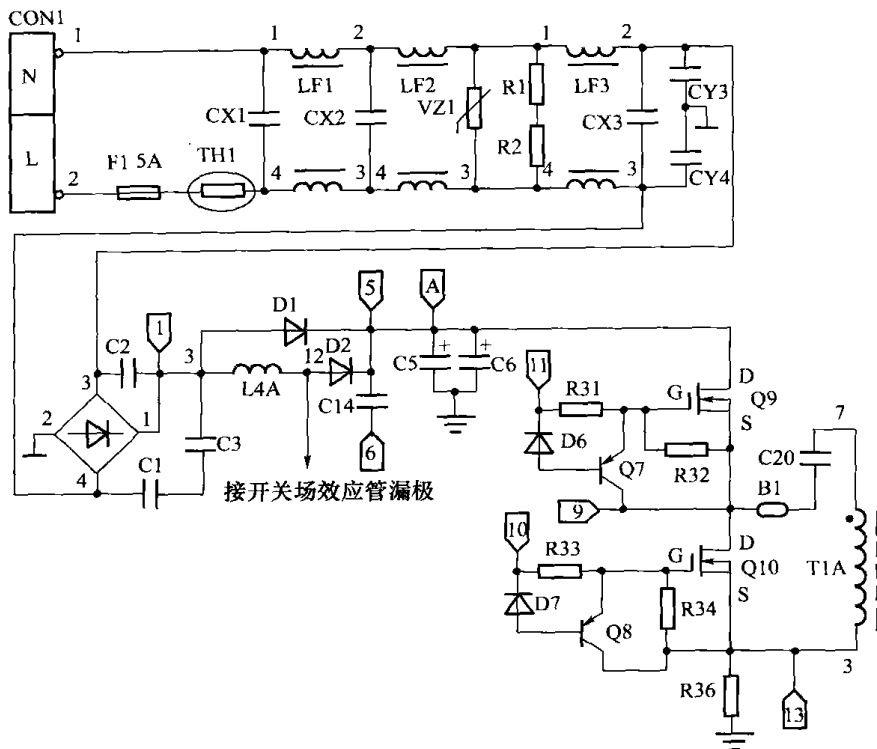
图 1-3 康佳 LC-TM3211 液晶彩电电源电路

**故障 4:**三无,指示灯不亮(一)。

**故障原因:**推挽管击穿。

**分析检修:**开机无任何反应,电源指示灯不亮。分析应是电源板故障,先测量电源板(晶辰厂生产,型号:JSK3240-006)接插件 CON1 各组电压输出为 0;再测量 220V 交流正常。测量电源板 HV 电压(220V 交流经过桥堆整流后的电压)也为 0,发现保险管 F1(5A)熔断,Q9(K2842)、Q10(K2842)双极性开关电源的两个场效应管损坏,更换以上元件后再测量电源板上插件小板 CON2 各引脚对地电阻,发现 11 脚对地阻值正反向均为  $2k\Omega$ ,而正常时该脚红笔对地阻值为  $1M\Omega$ 。用吸锡器悬空 11 脚,再测量插件 11 脚对地阻值,依然只有  $2k\Omega$ ,说明插件小板已经损坏。将小板更换。再对插件小板的各脚对地阻值以及主要器件阻值测量一遍,发现 Q7 的 c-e 极短路,如图 1-3 所示。更换 Q7,检查无误后再开机,故障排除。

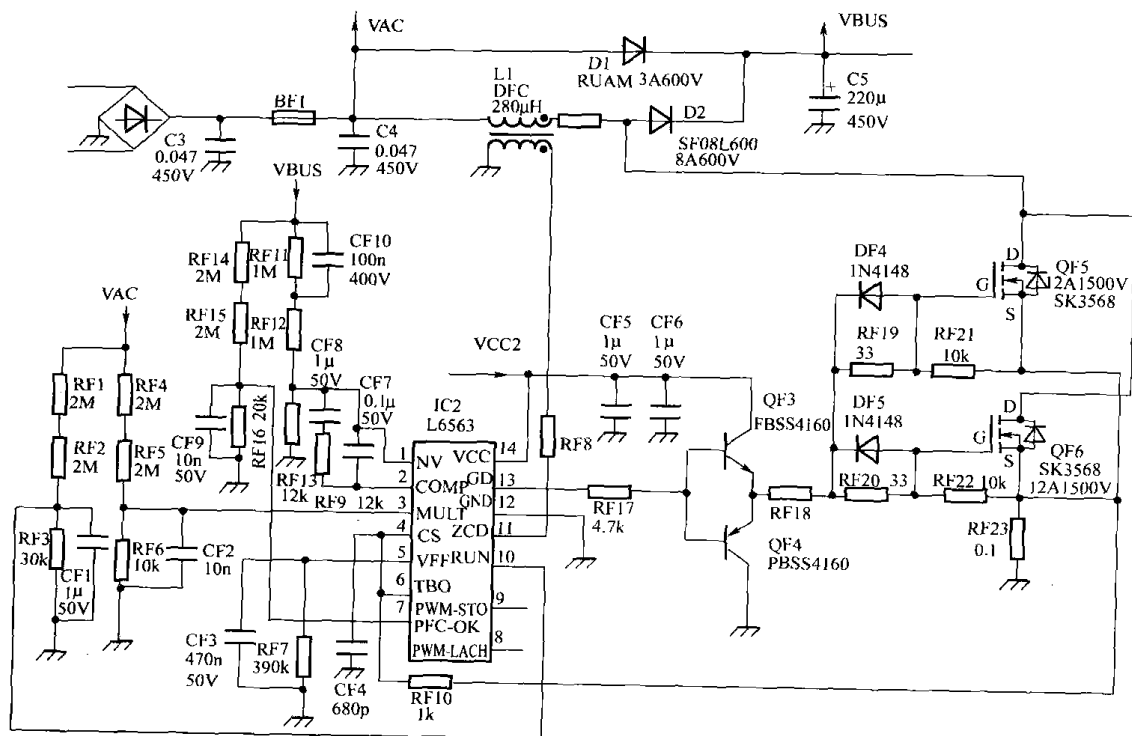
图 1-4 功率因素校正电路

**故障 6:**用户购机后不久便出现无规律自动关机故障,关机后需要等待长短不一的时间才能重新启动,且愈演愈烈,或是极易受到外界干扰自动关机,如受洗衣机启停、空调启动等干扰而关机。

**故障原因:**功率因素校正电路电阻阻值不够。

**分析检修:**首次接修时,根据上级保修站的建议,进入总线重新恢复出厂设置,不能有效解决问题,将机器带回,实测电源数据为,功率因素校正后的电压(C5)为308V;12V、24V 无输出,5V 电压输出正常;开/关机控制端 POWER 为低电平。相关电路如图 1-4 所示。

从测量结果看,C5 上的电压只有 308V,说明功率因素校正电路未进入工作状态,该机自动关机故障在开关电源。取出独立的电源板,将开/关机控制端通过一只 15kΩ 电阻接 5V,此时,12V、24V 均有输出。但将电源板装回机内机器仍不启动,无 12V、24V 电压输出。说明开关电源有问题。功率因素校正电路不工作,就不能提供足够的电源供负载使用(12V、24V 电压提供的电流分别是 8A 和 6A),由此说明,自动停机故障在功率因素校正电路上。本着先易后难的原则,怀疑 C5 性能不良,将 C5 换成容量为 330μF/450V 的高品质滤波电容后,电视机图声恢复正常,此时测得 C5 上的电压为 389V。观察数天正常,交付用户使用。

不久,该机用户再次报修,称故障情况愈来愈严重,自动关机后需要等到次日才能开机。再次测 L6563 各脚电压,发现 13 脚 GD 输出端变化最大,由正常时的 5.3V 降为 0.44V,即无 PWM 驱动脉冲输出,7 脚 PFC-OK 端电压故障时升高,检查外围元件无故障。更换 L6563。观察数日后交付用户。不料,一周后故障重现。

主要元器件都已更换,外围元件又没有发现故障,采用代换元件的方式不能解决问题。于是结合掌握的技改方案和 13、7 脚的功能及电压的变化,试着更改电路参数,对保护电路的启控点进行调整。从旧电脑板上找到  $1\text{M}\Omega$  贴片电阻代换 RF14、RF15,并将 RF16 换成  $6.8\text{k}\Omega$ ,并告诉用户一旦出现问题,立即报修。改后的两台机器至今已使用半年有余。一直工作正常。

**温馨提示:**上述维修中,考虑到不易寻找  $1\text{M}\Omega$  贴片电阻,且 RF14、RF15 串联后中间无节点,拆去 RF14 后直接用焊锡拖连,RF15 则保持不动,这样 RF14、RF15 串联后仍为  $2\text{M}\Omega$ ,实际操作中,RF16 阻值可为  $6.8\text{k}\Omega \sim 8.6\text{k}\Omega$ 。

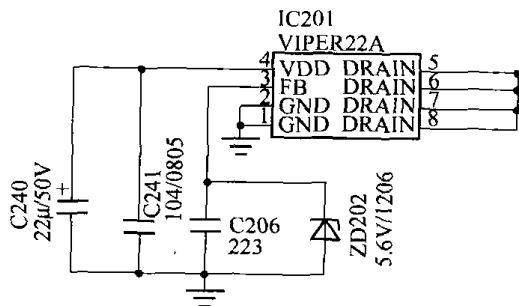
图 1-5 5V 电压产生电路

**故障 7:**5V 电压低。

**故障原因:**滤波电容开路。

**分析检修:**开机测量发现,5V 待机电压只有 3V 左右。说明问题在 5V 电压产生电路。根据故障维修流程,首先测量桥堆的输出电压为 300V,正常。怀疑是稳压电路有问题所引起。检测稳压电路元件,没有发现异常。尝试代换稳压电路的易损元件后开机测量,故障依旧。通过对比检测 5V 待机电路 IC201 各个引脚的电压,如图 1-5 所示,发现 4 脚的 VDD 电压比正常的 20V 电压低几伏。因此怀疑是 IC 有问题,代换 IC201 后再次测量,电压还是低。于是检测 IC201 的外围元件,发现 C240 开路。更换 C240 后测量,故障排除。

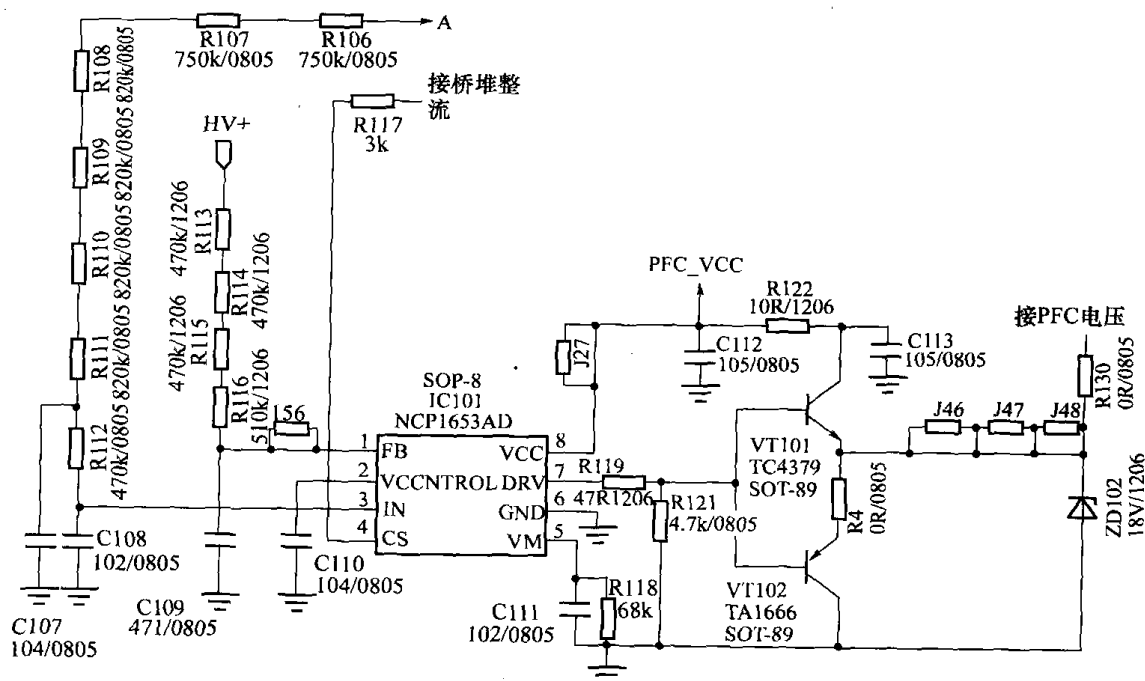
图 1-6 功率因素校正电路

**故障 8:**低压不开机。

**故障原因:**稳压二极管击穿。

**分析检修:**开机测量发现,在 110V 电压输入时无法开机。只有 5V 电压,其他电压都没有,而且继电器不停地发出吸合声。在 220V 电压输入时,12V 和 24V 电压都正常。220V 时电压正常,110V 低电压时不正常,但是 5V 的待机电压又没有

问题,说明 5V 待机电压形成电路没有问题。保护电路也应该没有问题。于是在 110V 电压输入时测量 VCC 电压,没有发现异常。接着检测 PFC 输出电压时,发现电压不稳定,说明问题可能在 PFC 的相关电路。于是检测 PFC 的控制集成电路 IC101 的各个引脚电压,都正常,如图 1-6 所示。再检修外部元件,发现 ZD102 的电阻很大,将其代换后开机测量,故障排除。

**温馨提示:** PFC 控制集成电路 IC101 的 3 脚、4 脚电压,在 110V 和 220V 供电时,电压是不一样的,修理时需要注意。

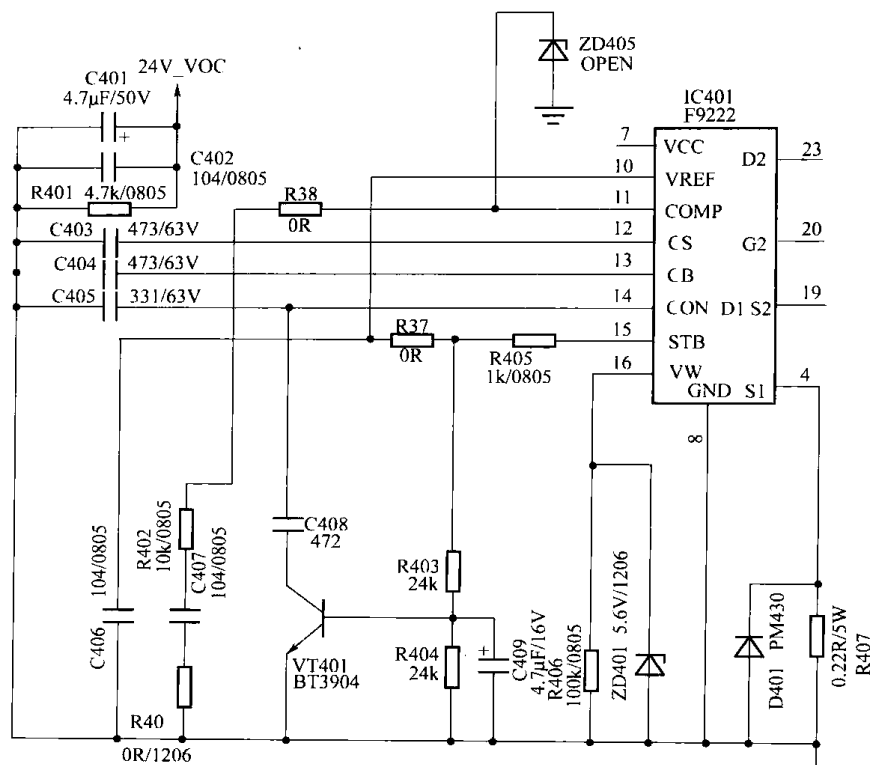
图 1-9 24V 形成电路

**故障 11:**无 24V 电压。

**故障原因:**24V 形成电路电容击穿。

**分析检修:**开机测 5V 待机电压正常,强制开机后,12V 电压也正常,但是没有 24V 电压。根据电路原理图可知,12V 和 24V 电压是在 PFC 之后各自的产生电路中产生的,现在 12V 正常,说明 PFC 电路正常,问题仅仅是在 24V 的形成电路,如图 1-9 所示。于是将检修重点放在 24V 的 PWM 电路上,对比测量 IC401 各个引脚的电压,发现 IC401 的 10 脚没有参考电压输出,而实际 IC401 的 10 脚应该有 5V 的参考电压输出,断电后测量 IC401 的 10 脚对地电阻,发现对地短路。代换 IC401 后再次测量,电阻还是短路,说明 IC401 的外围电路有异常。检测外围电路,发现 C406 短路,更换后测量,电阻恢复正常,开机测量,故障排除。

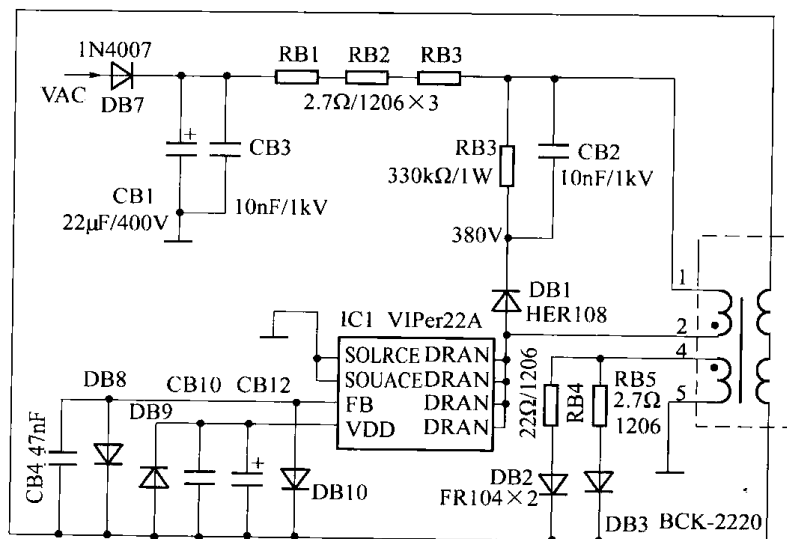
图 1-10 5V 待机电路

**故障 12:**不开机,指示灯不亮。

**故障原因:**启动电路电阻损坏。

**分析检修:**指示灯不亮,说明 5V 待机电路异常。通电测量,没有 5V 电压。于是首先测量 待机电路 IC1 的 5、6、7、8 脚无电压,如图 1-10 所示,而正常应有 320V 左右的电压,说明启动电路异常,检查启动电路上的电阻,发现 RB1 损坏,更换后故障排除。

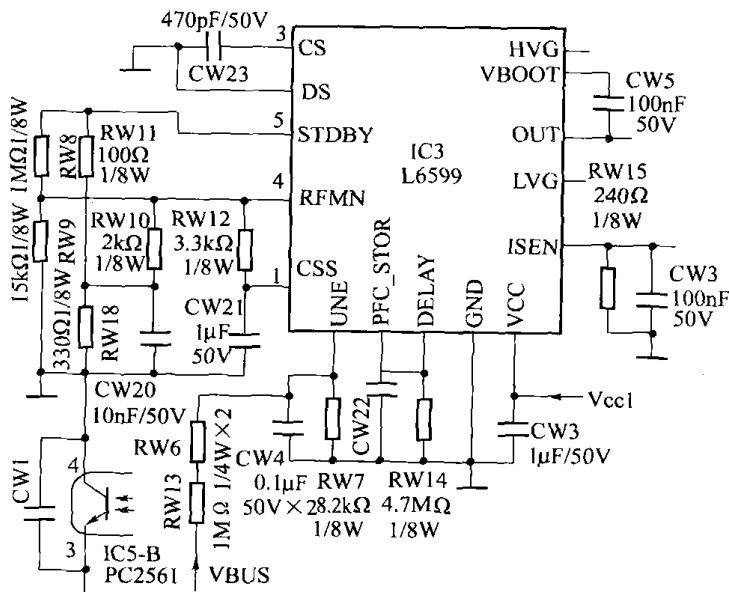
图 1-11 功率因素校正电路

### 故障 13: 无 12V、24V 输出。

**故障原因:** PFC 电路中的取样电阻开路。

**分析检修:**开机测量,发现 5V 待机电压输出正常。于是断开保护电路中的 RS20 后强制开机测量,还是没有 12V、24V 输出,排除了保护电路的问题。测量给 PFC 电路的主控 IC2 供电的 VCC2 以及给 PWM 电路的主控 IC3 的供电 VCC1 也正常。接着测量 PFC 的输出电压在 390V 左右,也正常,可以判断问题在 PWM 电路。检查 PWM 电路的有关元件,测量 QW9 和 QW10 的电阻,没有发现异常。测量 IC3 的各个引脚,如图 1-11 所示,发现 IC3 的 7 脚电压异常。7 脚是 PFC 的电压检查输入脚,正常时电压大约在 1.8V。测量 7 脚外围元件无异常,检测 PFC 电路中的取样电阻,发现 RW13 开路。更换后开机测量,故障排除。
