# 最新家用电器

# 最新家用电器维修绝招 2000 例

张新德 主编

# 第一部分 大屏幕彩电维修绝招

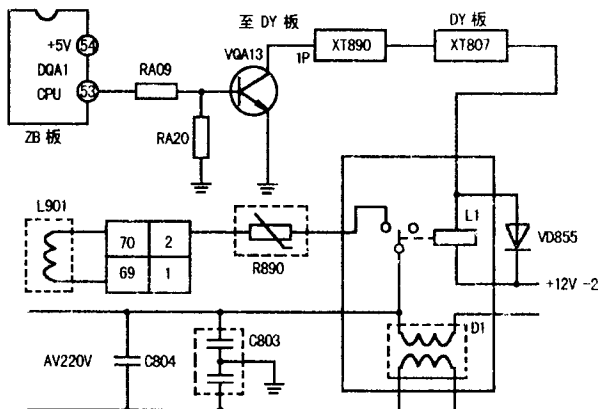
图 1-1 二次开机电路

相关电路如图 1-1 示。由于有消磁声，说明 CPU 53 脚输出了消磁控制电压，作用在 VQA13 基极，同时 DY 板的继电器 KSR83 线圈给 VQA13 集电极

提供了 12V 电压, 使 VQA13 导通, 继电器 KSR83 动作, 常闭触点断开, 常开触点吸合, 使消磁线圈 L91、热敏电阻 R890 脱离 220V 市电供电, R890、L901 无剩余电流流过, R890 温度下降, 以减少消耗, 并为 R890 减小阻值, 增大消磁初始电流, 增强消磁效果, 为下次开机消磁做准备。由此判断 CPU 工作正常。重点检查开关电源和保护电路。

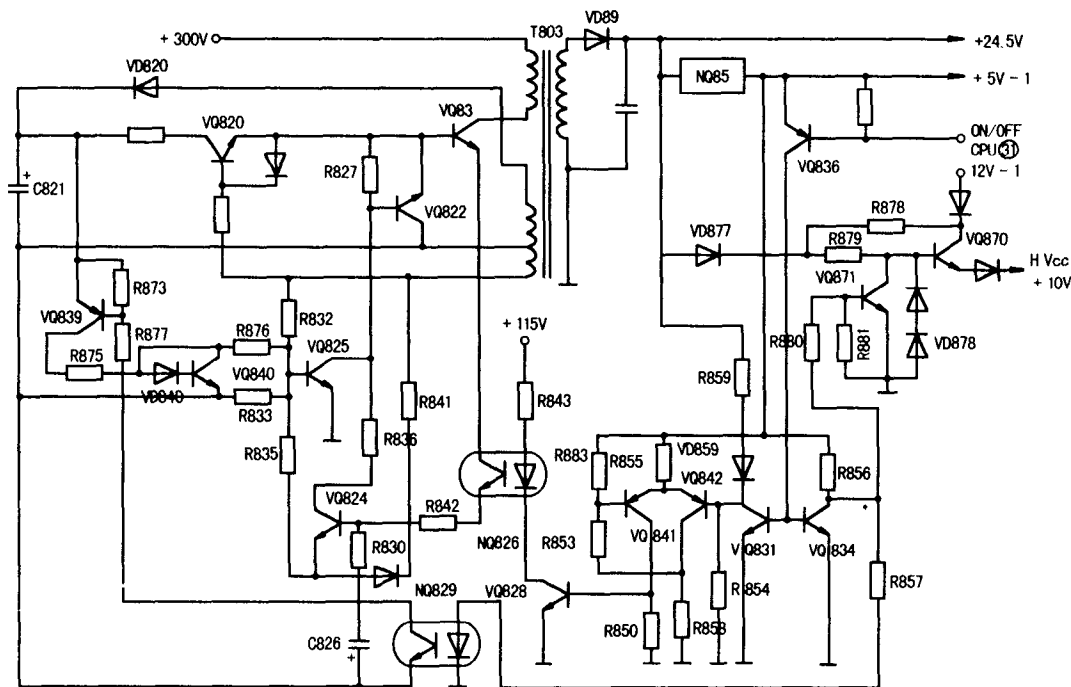
图 1-2 开关电源电路

该机开关稳压电源由两部分组成（如图 1-2 所示），一路为待机控制电路，另一路为待机脉宽调制电路。开关稳压电源待机/开机两种工作状态受控于 CPU 遥控系统，按一下遥控器的 POWER 键，CPU 31 脚输出电源“ON/OFF”控制电压→KZ 板 XPA2B75→XPA7B131→DY 板 XPA7A131→开关电源待机/开机控制电路。

正常情况下, CPU 31 脚输出 5V 高电平, 使 VQ836 截止, 其集电极输出电压为 0V, 加到开关管 VQ831 和 VQ834 基极, 使两个管子零偏置而截止。VQ834 截止, 集电极上 5V 电压经 R857 使光电二极管部分导通, 通过光电耦合器使 VQ829 三极管部分导通, 其内阻减少。+6V 电路电压经 R877、R873 和 NQ829 内阻串联分压, 使 VQ839 基极电位下降, 呈正偏置 (PNP 型管) 而导通, C821 上的 6V 电压经 VQ839 c、e 极、R875 和 VD840 使 VQ840 导通, 电流增加, 内阻减小。经电阻 R876、R833 分压送至其基极使 VQ825 导通, VQ825 导通, 电流增加, R827 上压降增大, VQ822 进一步导通分流, 开关管 VO83 提前截止, 输出电压下降, 机器工作在待机状态。

故障出现时,测 CPU 的 33 脚输出了 5V 高电平,按二次开机键后,测 VQ825 的 c 极一直为低电平,致使输出电压一直偏低,查为 VQ825 性能不良。

处理方法：更换 VO825 后，故障排除。
