# Si 平面型大功率晶体管的 $BV_{EBO}$ 问题

——提高产品率的调查报告

物理系 半导体物理专业学员 全春平 江炎兴

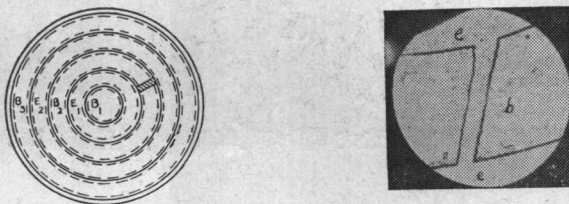
图1是光刻时由于各种原因而使基区的  $B_2$  环有割断区域,因而在割断地区的  $SiO_2$  被腐蚀掉,磷扩散后,造成  $E_1$ 、 $E_2$  两环跨过基区  $B_2$  连通,在引线孔初测时,  $BV_{EBO}$  合格,但一经蒸铝反刻之后,铝层就于缺陷区因复盖而造成 EB 短路。

图1 光刻缺陷使发射区通过基区,反刻后 EB 短路(照片是缺陷区显示)。

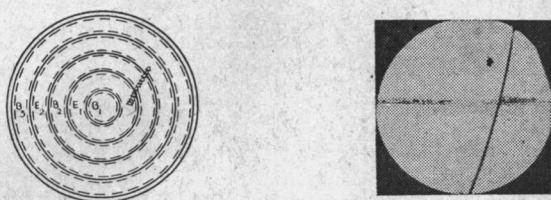
另一种对EB特性影响的原因是晶片擦伤。这些表面损伤, 经氧化扩散工艺的高温热处理过程, 可能由于应力集中, 会引起二次缺陷的产生(如位错增殖)。如出现这种情况, 经过腐蚀之后, 可观察到一连串的腐蚀坑接成一条线, 贯通发射区和基区。这些损伤区域的存在, 在杂质扩散时特别容易引起异常现象, 例如扩散杂质沿位错线堆积, 因而在反刻后易出现短路问题。

图4 晶片损伤造成EB短路(照片是缺陷区显示)

晶片表面损伤多是工艺过程中机械损伤和原晶片抛光时有划痕所致。

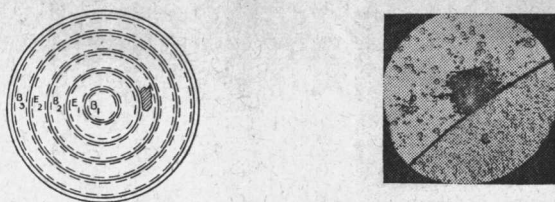
在金相观察中, 发现在晶体表面有不同程度的破坏点存在。这些缺陷有相当部分是合金点或堆积物造成的, 分布很广, 数量也多。当这些缺陷在结交界面存在, 就会引起EB穿通或特性下降, 如图5。

图5 结边缘的破坏点(照片是缺陷区显示)

我们认为,管芯的表面质量受热处理和表面杂质浓度影响,通常高温、高浓度长时间扩散会增加对表面的破坏。如果能保证参数性能,则表面浓度和扩散温度都不宜太高。另一方面,目前硼扩散采用液态杂质源,也易引起表面破坏,如果采用氮化硼作杂质源,可能对表面质量有改善。
