# 血的教训

中共太钢党委宣传部 太钢技术安全处

## 前 言

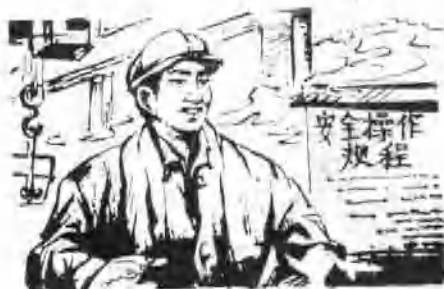
一九八六年一月三日，二钢中间渣厂的新十吨天车在夜班作业时，不慎将抓斗附板碰坏。白班接班后，负责检修天车的指挥人员，指挥另一台天车从渣场南端将一块钢板吊到渣厂北端，以备修车使用，并叫碰坏抓斗附板的新十吨天车把抓斗放在钢板上，松开钢丝绳，拉掉电闸。天车司机因有别的工作，离车而去。检修中因抓斗摸放在钢板上，给检修带来很大不便。于是，焊工姜楞喜便跑去叫天车司机配合检修。这时，自以为是的大集体钳工郭健康，不顾他人劝阻，擅自登上天车准备合闸起动。检修工人张治国发现后急声呼喊：“不能乱动”。话音未落，郭健康已脚踩电铃开关，将抓斗提了起来，因天车抓斗不垂直，抓斗提起后产生了大幅度摆

动。将正在作业的老工人冯二宏（男，53岁）连富萍（女，32岁）撞倒在现场电磁盘和钢板上。这时，操作天车的郭健康早已慌了手脚，心里只想着把抓斗赶快再放

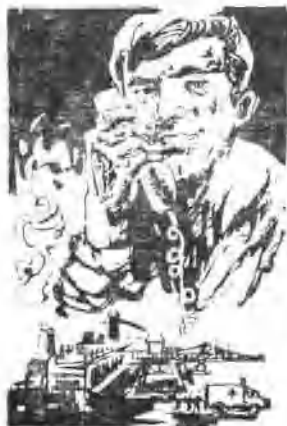
八六年三月八日六点四十分左右，二焦工段甲班推焦司机助手牛晋山（男二十九岁）炉门工董建华，在接受了组长邢建国指派任务后，到六号焦炉单斗余煤提升机带余煤。带到第十斗时，单斗余煤提升机在升高一米后突然停住，并无法继续升高。这时负责操作提升机的董建华，在没有找到任何原因的情况下，冒然继续开车。

结果，提升斗仍在升高一米后，嘎然而止。为了尽快排除故障，负责往提升斗内铲煤的牛晋山先在栏杆北面取下限位开关罩子，并钻到栏杆内，对限位开关进行了检查。当认定限位开关没有故障后，又到电磁站检查了电磁开关。因没有发现异常，牛晋山便站在栏杆内通知董建华慢开试车。

就在董建华合上总电源，启动卷扬机的一刹那，单斗余煤提升机的导向轮支架突然被拔

起，并飞速打在卷扬机上，反弹回来后，打在此时正在栏杆内站立的牛晋山头部。鲜血淋漓的牛晋山当即被送往医院，经抢救无效，于当日七点十分死亡。

2、操作人员没有认真执行有关安全规定。当提升斗出现故障时，操作人员不是认真分析造成提升斗不能升高的真正原因，而是在对限位开关，电磁开关进行简单检查后，在牛晋山仍在栏杆内的情况下，盲目合闸试车。

3、施工质量存在严重问题。单斗余煤提升机导向轮支架的底座，是用六个 $m/6$ 的螺栓固定的，由于施工单位在施工中忽视施工质量，在制作螺栓孔时不用钻床打眼，而是用氧枪割眼，从而造成了螺孔比螺帽还大的严重质量事故，加之提升机轨道调整不平衡，中心位置偏差较大，摆道耳子严重虚焊，致使斗子做上升运动时左右摇摆，轻易将摆道耳子碰掉，并在升高一米后被卡住。由于马达此时还在转动，导向轮支架又没有起到紧固作用，致使支架被拔起，钢丝绳被拔断，酿成了这一惨剧的发生。

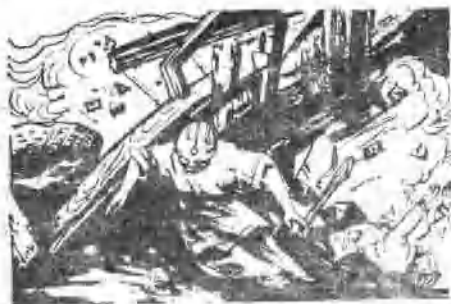
三月九日上午九点左右，架工组组长翟飞柱（男，37岁）带领组员张宏建、张宝元进入窑内进行落下园盘出灰机，移开风帽作业，在移动第二节风帽时，正南方有一颗螺栓被卡住，翟飞柱便拿上撬棍到东南方向去撬动。这时，突然一声巨响，二块直径大约800毫米左右，重约100公斤的大结瘤从天而下，并以巨大的失重力砸塌了临时防护棚。张宝元、张宏建因靠近窑口迅速跑到窑外，而翟飞柱却被砸掉了安全帽，并被落下的结瘤和防护棚材料相互交替挤压在炉底。棚架、草袋、木板见热后骤然起火，室内顿时烟尘弥漫，张宏建见状急忙返回窑内去搬砸在翟飞柱身上的结瘤，张宝元去叫人救火，并给消防队挂了电话，这期间，参加救火的同志见火势凶猛便端水灭火，而炉内的结瘤遇水后迅速生成氢氧化钙，致使大块结瘤迅速分化，散发出大量热能，加剧了翟飞柱的伤势。晚间十二点消防车赶到，零点二分翟

翟飞柱死亡的教训是惨痛的。检查大修方案原规定放炮用0.2—0.3公斤的炸药包，分两到三次震落窑壁上的松散瘤状物，而且规定放吊炮。但

在拉空窑后，三公司改用了放靠炮，并且二炮合一，这样，不仅震落了原来的松散瘤状物，同时也震活了贴在窑壁上本来是坚固的大块结瘤，经过十个多小时的风化自然下落。

再者，机械科对搭设临时防护棚的标准不是从窑拉空后的实际情况出发，而是凭借两次检修没掉过“拳头”大的瘤状物经验来搭设，加之防护棚用了非常易燃的木架板，草袋子等，致使发生意外时，防护棚起不到保护作用，草袋子，木架板突然起火，从而加刷了这次事故的严重性和复杂性，增加了救火和救人之间的矛盾，给抢救带来了困难。

当事故发生后，现场抢救缺乏必要的科学常识，窑内着火后，急于救人，而临时防护棚的木跳板，草袋着火后，没有考虑到石灰窑的固有特点，而是按一般常识用水去灭火，致使热能大量散发，翟飞柱伤势更加严重。

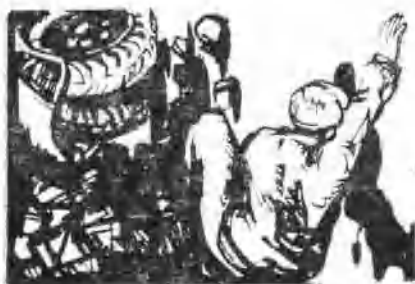
五月十一日零点，峨矿采区运输工段司机曹计民，按照夜班带班长的指派，驾驶20吨自编44号车到老谷尖采场2020平台进行剥岩作业。零点五分左右，曹计民在7号电铲装了第一车岩石，离开电铲向废旧场方向行驶约121米后，汽车偏离采场行驶路线，沿右侧行驶了17.3米，坠入121.2米的沟底身亡。第二天早晨八点左右，被一民工发现。

从现场环境看：道路宽达11米，道路外侧距沟边3.3米，道路平坦，干、支线有固定照明，电铲照具齐全。

从设备状况看：出事故以前，44号车车况良好，方向、照明、制动系统都处于正常的工作状态。

从肇事者本人看：曹计民驾驶过多种车辆，驾车技术好，作风好，但本人家庭较为复杂，出事前，曹计民家庭矛盾趋于激化，本人又正在筹备盖新房。根据上述情况，调查组认为，这起事故的最大可能是由于肇事者开车时精神不集中而造成的。

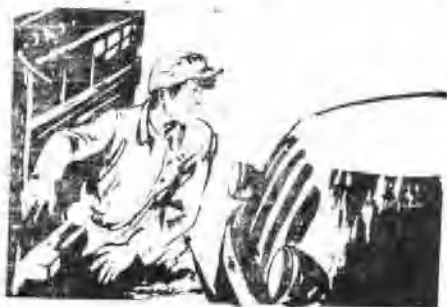
玉生决定溜车进行发动。为了给东风车让开路线，宋子慧重新启动解放牌汽车，并把车向后倒了数十米，然后拉紧制动，下车去和吴玉生等人一起

去推东风车。正在大家低头推车之际，有人忽然发现，在前面的解放车失去控制，由南向北溜了下来。于是高喊：“车溜了、快闪开”。听到车声，宋子慧等四人迅速闪开，而吴玉生却因躲闪不及被两车挤压而死亡。

解放牌汽车司机宋子慧是开车不久的新司机，技术知识缺乏，开车粗心大意，对汽车手制动完全失灵竟毫无察觉。在没有采取任何防范措施的情况下，冒然把车停在了路面有斜坡乱石，极易造成溜车的场所，是造成这次事故的直接原因。

通过这起事故，暴露了我们的一些同志，平时对待安全工作不负责任的态度。如果，我们平时能够严格按照操作规程办事，把安全行车时时挂在心上，做好出车前，行车中和出车后的车况检查，在极易溜车的路面采取一定的防范措施，相信这样的事故是不会发生的。

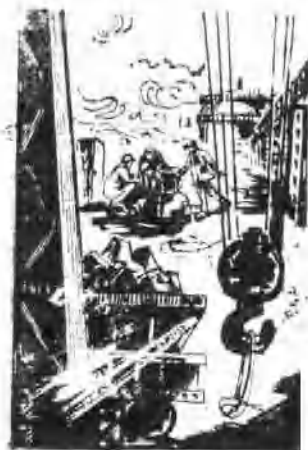
八六年六月二十六日下午四时三十五分，三钢厂电炉车间五号炉乙班炼钢工宋银槐（男，二十六岁）在同本组人员向炼钢炉内加完铬铁后靠在电焊机上休息等待出钢。到四十分钟左右，人们发现宋银槐头朝电焊机，脚朝东倒在地下，口吐白沫不省人事，随即送往保健站，后又转送医院进行抢救，终因伤势严重，抢救无效死亡。

1、安全措施不落实，电焊机保护接地不可靠，没有严格定期检查制度，电焊机长期送电。管理原因是造成这起事故的主要原因。

2、电焊机出厂时，存在严重质量问题，电焊机制作时，将铁芯外层硅钢片压倒一个边，并有一根导线与铁芯相连，造成一次线圈短路，铁芯短路，导致电焊机外壳全部带电，电压20伏。

必要常识。事故发生时正在下大雨，由于周围环境潮湿，加上宋银槐刚干完活儿汗多，而被靠电焊机接触面大，从而造成人体电阻大大下降，使触电的可能性大大增加。这是造成事故的直接原因。
