湖北省电机工程学会

35-110千伏充胶套管运行和预防性试验的几个问题  
充油

湖北省电力工业厅中心试验所

1965年10月

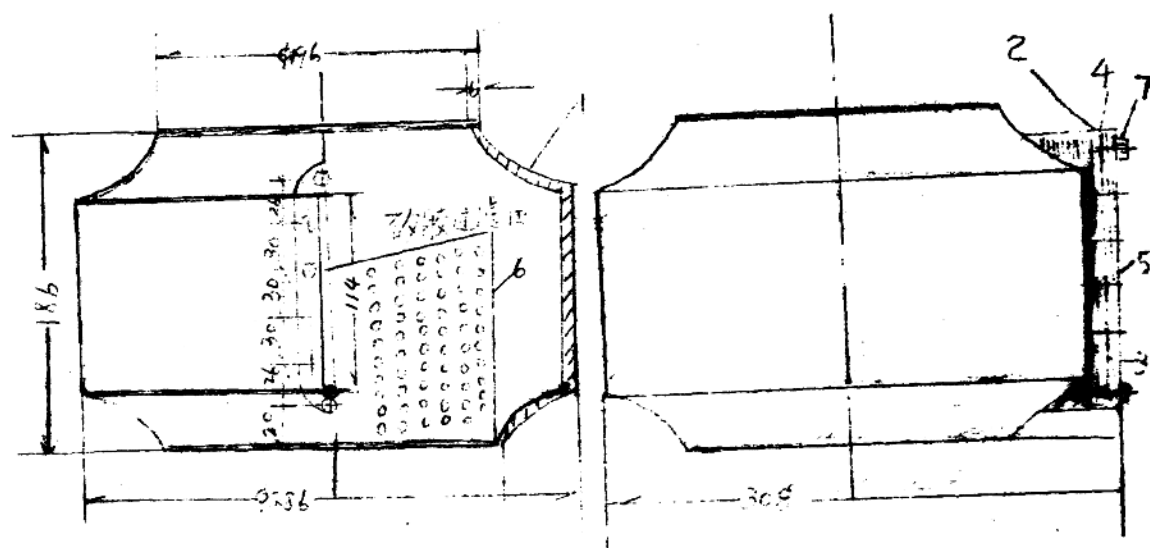
图一 套管膨胀器

对絕緣屏障筒的处理措施是将炭化和起层的紙去掉，进行清洗，絕緣补强和干燥处理。为避免紙层松垮影响电容值，一般不將紙层整張剝下，而用銳利的小刀輕輕將腐蝕处削平，然后用无水酒精或四氯化碳清洗。表面絕緣补强应用干燥的玻璃絲帶均匀包一层，并塗上1154清漆，在溫度80~90℃下干燥12小时即可組装。对于曾解体檢修过并包以玻璃絲帶的屏障筒，或新的屏障筒是將芯棒由下法兰放下，用60~70℃热油进行循环冲洗干燥，这样可避免中法兰拆卸过多引起裂紋。有条件的单位还采用真空干燥和进油。除上述外，檢修还应对套管应以油压2公斤/厘米<sup>2</sup>，30分鐘进行檢查。图(一)是某供电局改进中应用的一种铝質膨脹器。結構简单，强度高，可經受3-5公斤/厘米<sup>2</sup>的压力，其容油量為6-8公斤左右，为便于运行中監視油位，油位計內层，还采用鍍鋅及光片。

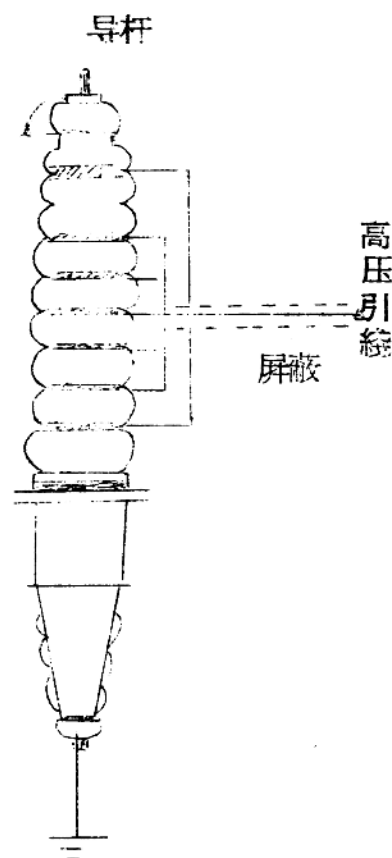
图四 多电領試驗結綫

对于变压器，油开关等用套管在繞組或消弧室不能断开而又未将引出綫絕緣时，則用多电領法代替标准試驗（因其下部瓷套的絕緣状况未測量到），这种方法特別对于整体劣化的充油套管和胶紙套管能比較有效的檢出缺陷。結綫如图四所示。

这种試驗方法在套管中的电场与正常运行中的分布不同，因此不能按規程标准进行判断，一般借助于相互比較发现問題。如表(三)(四)所示，胶紙套管整体試驗时，

C相介質損达  $1.9\%$ ，当用热电領試驗时亦是C相最大为  $13\%$  充油套管凡属良好的介質損均在  $3\%$  以內，不良的則增至  $9\%$  以上。約为良好的三倍，由此看来是能发现問題的，但应用此法时应注意套管表面清洁，最好在良好天气下进行，同时应妥善屏蔽以消除表面洩漏影响。其缺点是測量結果分散性大。

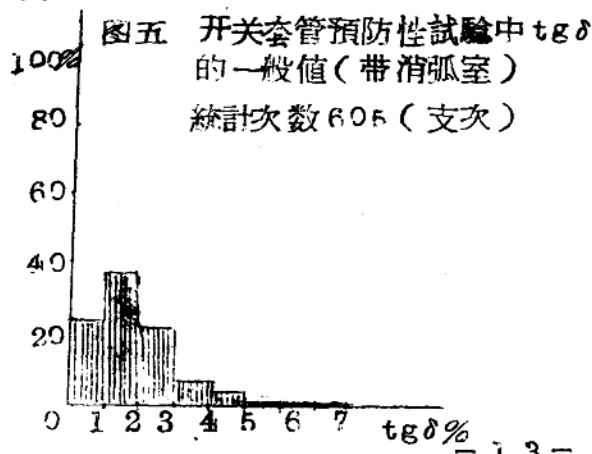
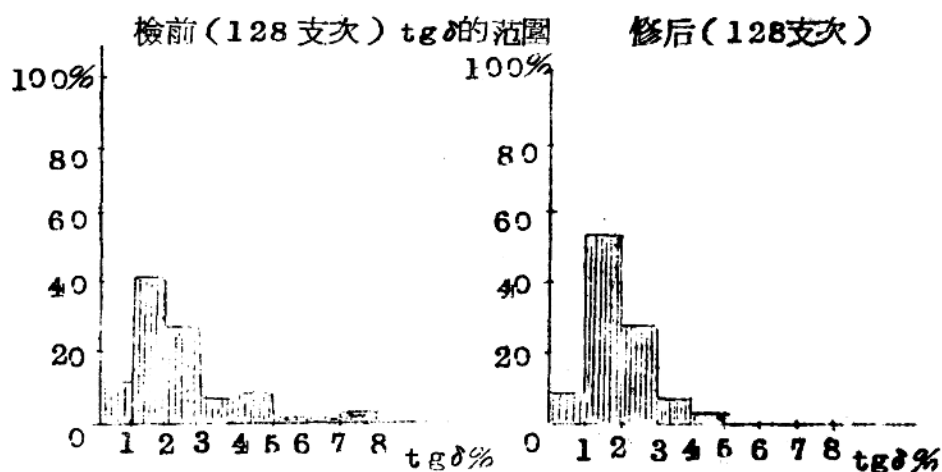
图六 大檢前后 (帶消弧室)

各类套管  $\text{tg} \delta$  的一般范围视被試驗套管所处的状况及絕緣的好坏而定。图五、六是110千伏油开关管帶消弧室的預防性試驗  $\text{tg} \delta$  值。从图中看出均在3% 內。經大修的油开关除消弧室严重受潮影响套管介質損增大外，一般改变不大，基本和預防性試驗数据相近，在3%以內。可見油开关上用套管介質損是比

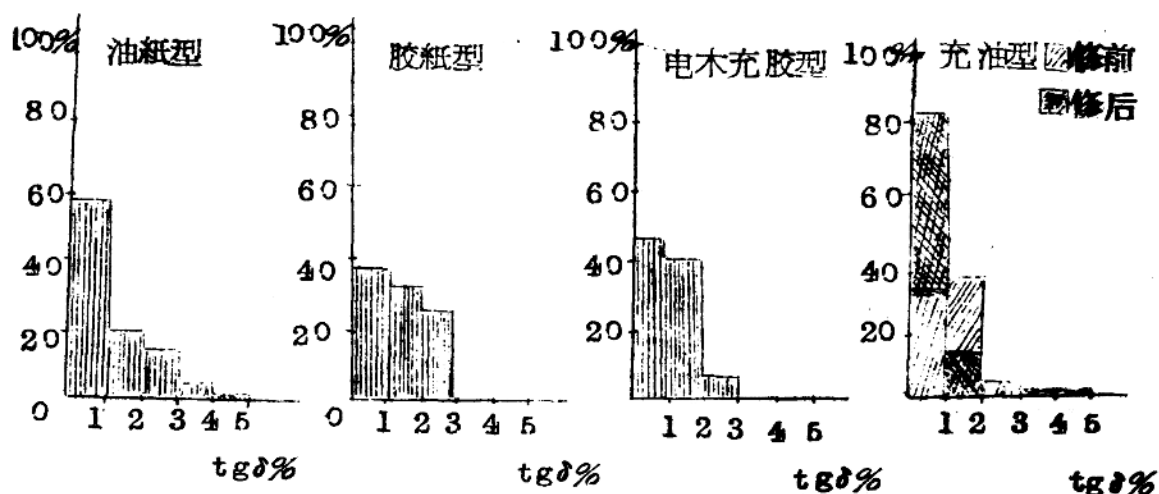
图七 不同类型套管  $tg\delta$  的比较

从图六中看出，油紙型套管性能較好， $\tan \delta$  大部在 1% 以下，絕緣比較穩定。充油型套管稍差，但运行中安全裕度大，一般介質損均在 2% 以內，即算个别达 7% 以上，亦未发生事故。且在檢修中絕緣易于恢复。凡属解体大修的套管絕大部份的介質損在 1% 以下（图七兰色部份），在 1% 以上的均是檢修所用油質不好，冲洗不彻底等。如某变电站 #1 变压器紅相套管修后錯进入击穿电压仅 13 千伏，介損 20℃ 时 0.6% 的旧油，結果使整体介質損变为 3.1%，后换新油則整体介質損降为 0.23%。

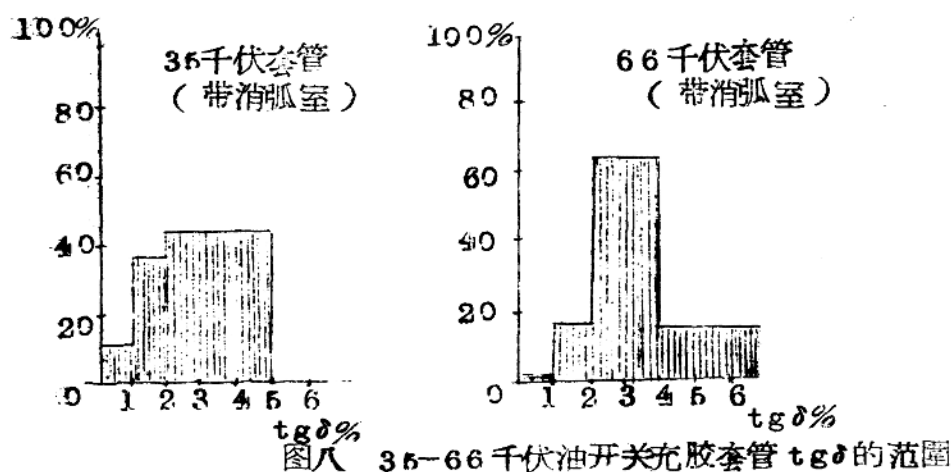
从图八看出 35 千伏开关用充胶套管  $\tan \delta$  值絕大部份在 1—5% 之內。經解体大修重新灌注絕緣胶則  $\tan \delta$  值均在 2% 以內。

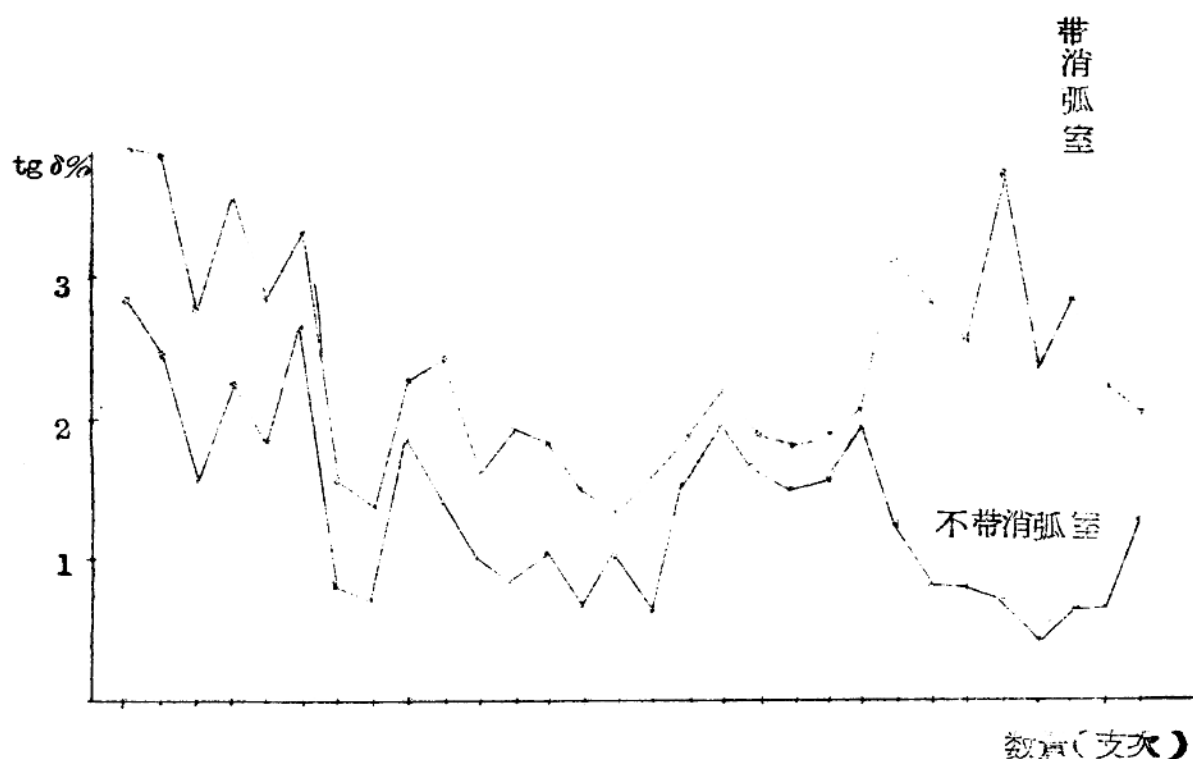
图九 110千伏油开关套管室消弧和不带消弧对  $\text{tg } \delta$  的影响

在油开关上試驗套管时，消弧室，油箱对套管  $\text{tg } \delta$  的影响是显著的。  
当在开关上的套管連有消弧室时，則在油箱上的套管介質損則按下式來決定：

故此消弧室  $\text{tg } \delta_2$  將影响到整体的  $\text{tg } \delta$  值。試驗規程中規定在油箱上的套管，介質損可在标准值上加 1，亦是考虑此种影响。但实际情况表明加 1 是不能反映真实情况的，如图(八)(九)所示。
