# YY(KM)型电力电容器 损坏原因的分析

武汉水利电力学院 黄齐嵩  
北京中化试验所 缪始森

1965.9

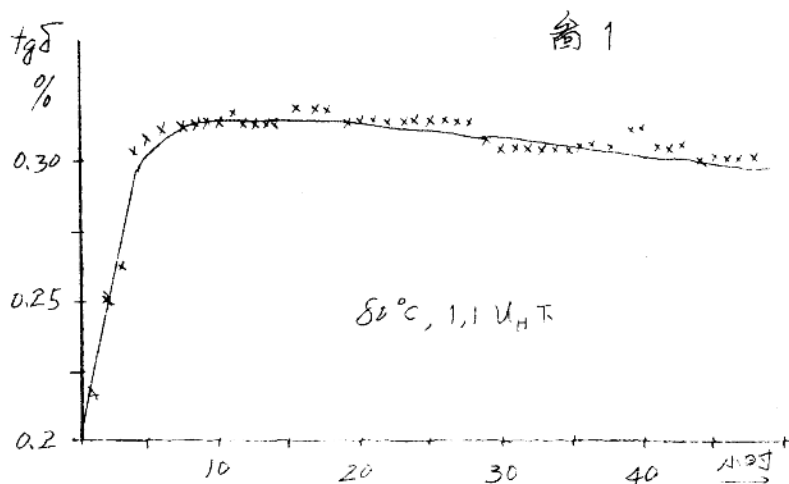
热破坏试验结果是，10~3号电容器在环境温度  $80^\circ C$ ，电压  $1.1 U_H$  下其  $tg\delta$  随时间之变化如图1。当环境温度增至  $100^\circ C$ ，电压为  $1.25 U_H$  时， $tg\delta$  随时间增长而上升，三小时后开始有元件击穿。[注1]

图 1. 10~3号电容器在环境温度 $80^{\circ}\text{C}$ 及电压 $1.1 U_{HT}$ 下, 其 $\text{tg}\delta$ 随时间增长的变化曲线。

即认为满足要求，现10-3号电容器在环境温度 $80^{\circ}\text{C}$ ， $1.25 U_H$ 下的16, 24, 48小时之 $\text{tg}\delta$ 分别为0.33%, 0.32%及0.29%，即满足上述条件。因此，应认为此电容器的耐热性能是良好的。

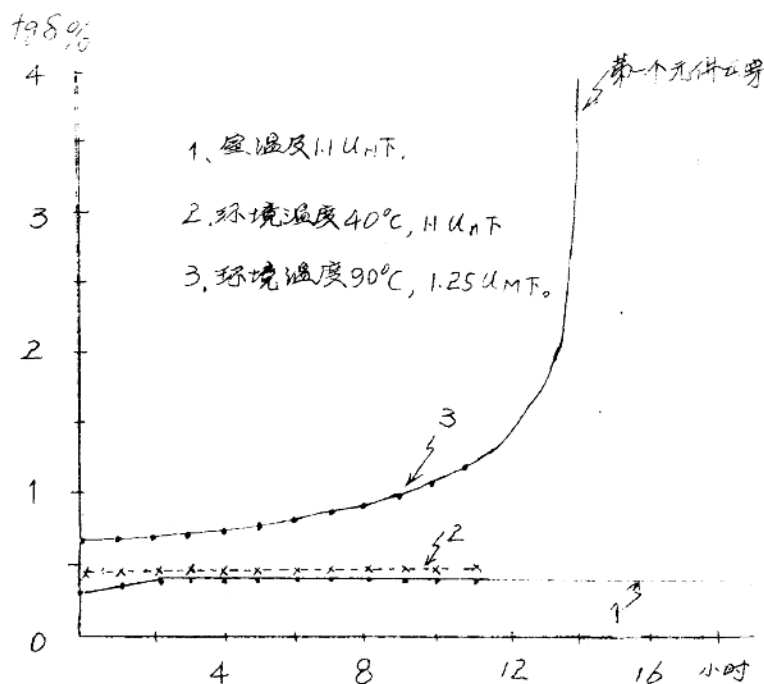
图 2. 10~7号电容器在不同环境温度及电压下之 $\text{tg}\delta$ 值随时间之变化情况。

10~7 电容器在环境温度  $40^{\circ}\text{C}$ ,  $1.1 U_H$  下经过 17 小时试验  $\text{tg}\delta$  值稳定在  $0.42 \sim 0.43\%$  间。在环境温度  $90^{\circ}\text{C}$ ,  $1.25 U_H$  下经过 6.75 小时开始有元件击穿, 其  $\text{tg}\delta$  随时间的变化情况如图 2。

2)即使电容内部已产生游离，如10-7号电容器，但其耐热性能仍较高，在 $90^{\circ}\text{C}$ ， $1.25 U_H$ 下始有元件击穿。

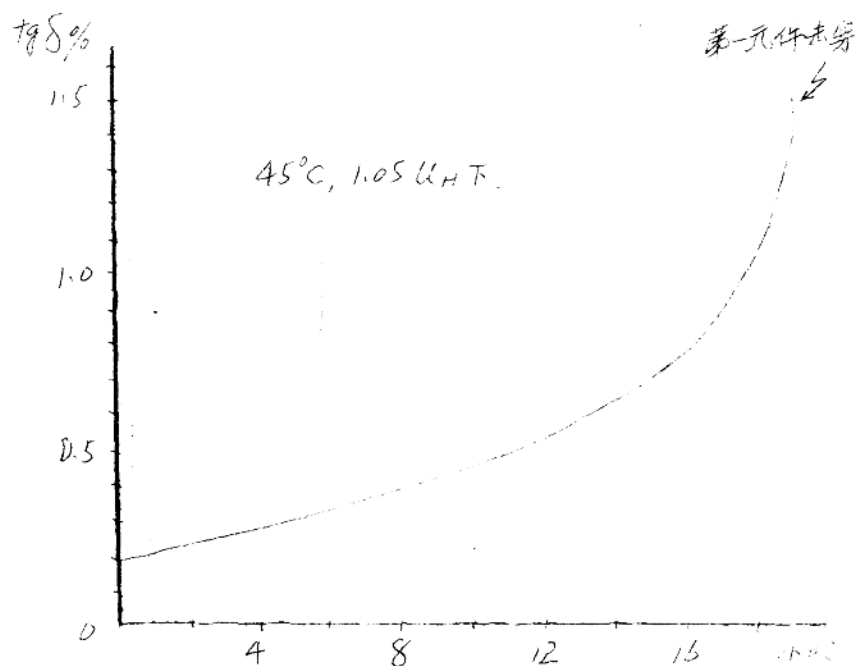
6~16 号电容器在环境温度  $45^{\circ}\text{C}$ ,  $1.05 U_H$  下, 其  $\text{tg}\delta$  值随时间增长不断增大, 19 小时后开始有元件击穿。

图 3. 6~16 号电容器在环境温度  $45^{\circ}\text{C}$  及  $1.05 U_H$  下之  $\text{tg}\delta$  随时间变化情况

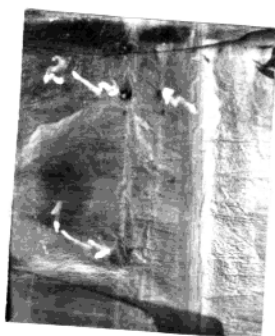
图 5

在绕制元件时因张力不均，使元件内松外紧，当元件压平后，内部必然有断析，形成空隙，此处易产生游离，造成击穿。从解剖的65个元件中可以发现，在元件裡层拐角处击穿者佔37%。由图5及图8表示云这种情况。
