# 石景山发电总厂 高压锅炉承压部件 事故及其预防措施

(1981年5月“锅炉、压力容器技术报告会”资料)

国家劳动总局锅炉压力容器安全监察局

| 石景山发电总厂 苏久唐工程师编著 | |

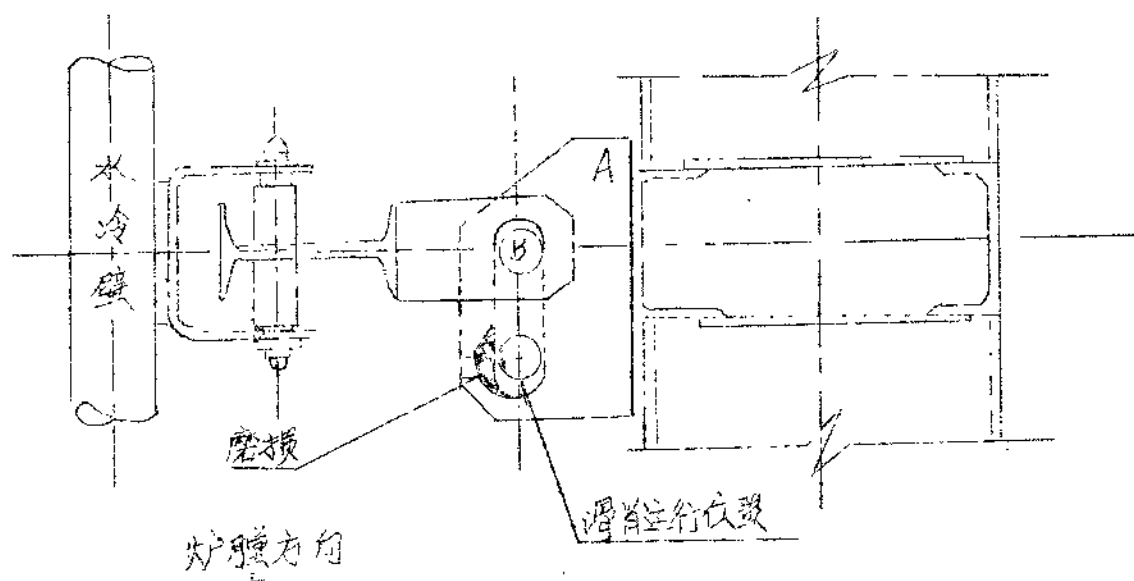
图1 水冷壁膨胀滑槽磨损示意图

经检查13.5 m以上各档防振卡，特别是15.43 m，18.05 m及20.65 m各档滑槽下部严重磨损。滑槽也磨成平面，如图1，这样间隙过大，对水冷壁因燃烧等因素产生的振动，失去限制，因而产生了剧烈的振动。

将以上各档的热膨胀滑槽板A，及滑销B，更换了新的部件，水冷壁振动，基本消除。

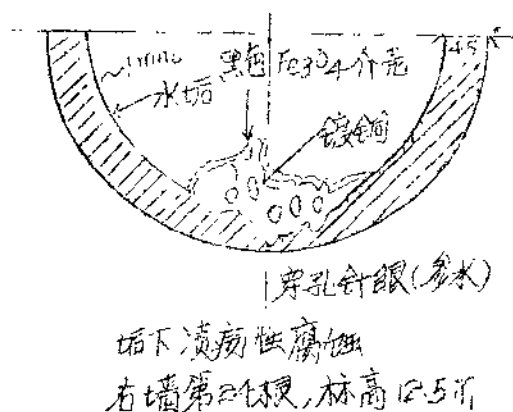
图 2 水冷壁管垢下腐蚀图

由于3号机凝汽器铜管泄漏严重，一部份循环水带着铜盐等盐类进入复水，不合格的复水进入锅炉后，在炉膛热负荷高处(燃烧器部位)的弯管或焊口附近，积结水垢。给水中的少量铜也带入炉内，沉积在水垢中，管壁结垢后，温度上升，在水垢下产生了溃疡性的垢下腐蚀。

腐蚀部位发生在标高 9.5~15m 处，一般腐蚀坑深达 2~3mm，坑上有块状铁垢（ $\text{Fe}_3\text{O}_4$ ），高达 5~7mm，外面有一薄层水垢，厚约 1mm，水冷壁管  $\varnothing 60\times 5\text{mm}$ ，溃疡性垢下腐蚀的形状以右墙第 24 根标高 12.5m 为例，如图 2。

1. 3号机凝汽器漏泄, 影响给水硬度不合格, 使较多的水垢钙镁盐类, 进入锅炉。
2. 根据浓缩机理, 水垢较多地沉积在水冷壁热负荷较高区域, 标高9.5~15 m 向火侧, 这里的管壁温度约为 $317+60 \approx 377^\circ\text{C}$ , 如结水垢1 mm, 则管壁温度可能达到 $400^\circ\text{C}$ 左右。
3. 在这个水冷壁热负荷高的部位, 存在着:
  - a. 大量的碰焊口, 碰焊口在管内壁形成了一个高1.5~2 mm 的环形台, 环形台在焊完道球时形成飞边, 容易

4. 水垢形成后，管壁温度进一步升高，抗碱性腐蚀及铜铁电池腐蚀机理，形成溃疡性垢下腐蚀，直至穿孔。

1. 用超声波测厚仪测出了有腐蚀坑的管子，将这些管子更换了新管段（最长3000mm，最短200mm）。
2. 由于大修时间紧，对整个水冷壁采用静泡酸洗，为了增加酸液搅动，利用水冷壁下联箱加热装置，通入蒸汽，增加搅动能力，以促进腐蚀产物介壳的剥离。酸液温度维持60℃。酸洗共消除垢量约1545公斤（包括下联箱沉积物）
3. 3 G凝汽器更换了新铜管。

1. 建议锅炉制造厂，在水冷壁高温区，尽量不要布置焊口。
2. 高压炉焊口应全部采用氩弧焊封底，氩弧焊封底的焊口内壁较光滑。
3. 根据永定河水质，凝汽器应采用701铜管。

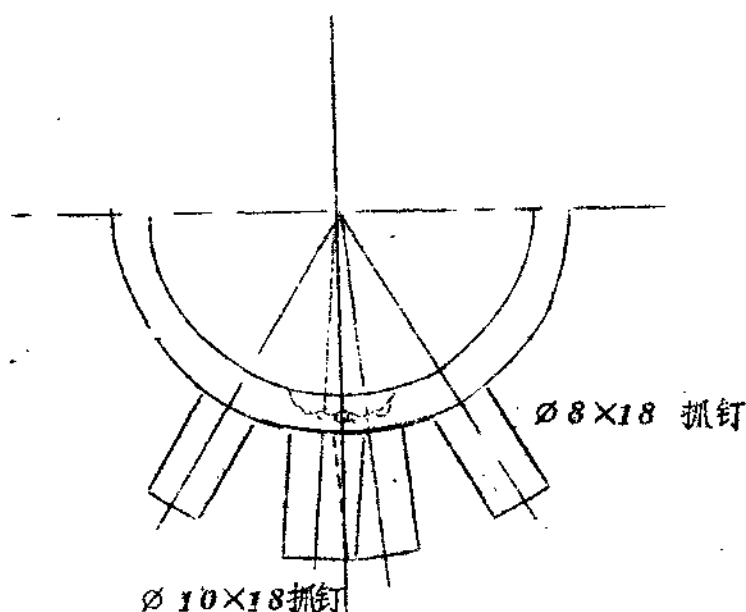
图3 腐蚀槽断面图

3. 爆破管内普遍呈黑色，基本上无附着物（附着物可能爆管时冲刷掉）紧挨爆破口以下的向火侧内壁之纵向有长约800mm，宽15mm的一条腐蚀带（沟槽）其表面有一层结构紧密的黑色磁性氧化铁，清除后发现这条腐蚀带是由密集的小坑连成片而形成的，坑深约0.5~4.5mm不等，直径为3~5mm，腐蚀坑表面有肉眼能观察到的横向、纵向裂纹，裂纹长度几mm到十几mm，并有铜沉

淀。如图3。

7. 腐蚀坑最深的部位，其外壁恰好是 $\phi 10$  mm大抓钉，而裂纹均发生在抓钉焊接点的边沿。
