# 锅炉承压部件 常见故障及其防止措施

国家劳动总局锅炉安全监察局

## 锅炉承压部件常见故障及其防止措施

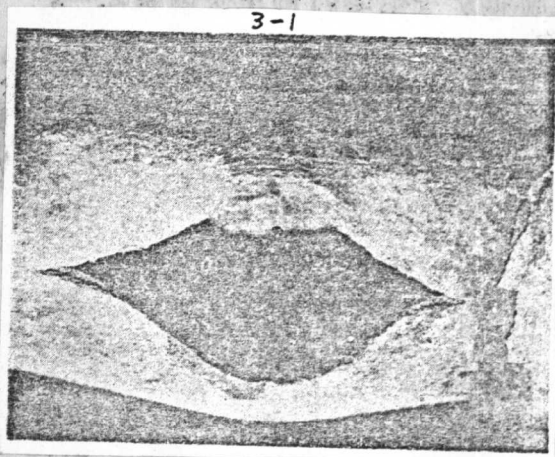
长时超温爆管的破口呈粗糙脆性断口，管壁减薄不多，管子胀粗也不很显著，爆破口附近往往有较厚的氧化铁层，如图3-1所示。

图3-1 长时超温爆管的爆破口实物照片

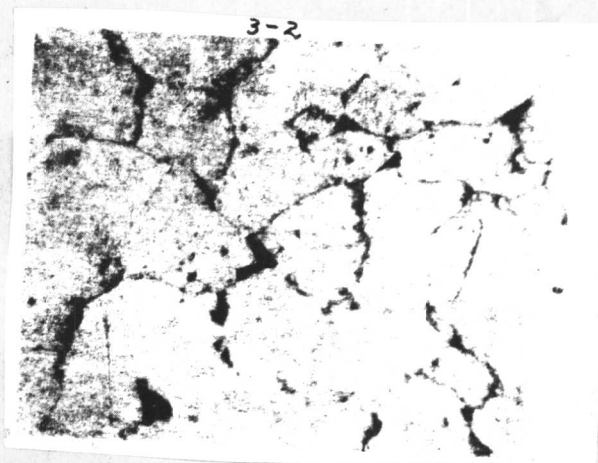
图 3-2 中间黑色三角为三晶粒结合处蠕变微裂纹

蠕变微裂纹一般是在沿晶界处，特别是三晶粒结合处先行产生。图 3-2 为某厂过热器管子爆破口上三晶粒结合处蠕变微裂纹的显微组织照片，中间黑色区域就是三晶粒结合处的蠕变微裂纹。

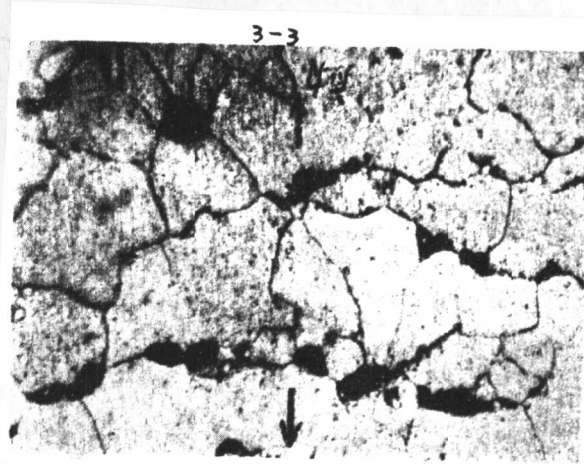
在长期超温过程中，孤立的微裂纹会在应力的作用下，发展、扩大甚至相互连接起来，形成大裂纹。图 3-3 为某厂高温高压锅炉的高温过热器管长期超温爆破口上的成串晶界微裂纹扩大并连接起来

图 3—3 晶界上微裂纹连接起来形成大裂纹

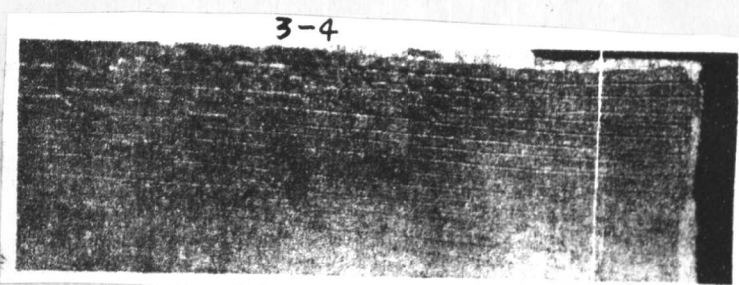
从对大量长时超温爆破的实样进行检查分析后，发现爆破口附近氧化铁层上有密集的纵向细裂纹，在裂开的地方都有应力腐蚀裂纹。当管壁温度超过了钢材的抗氧化临界温度时（如碳钢的抗氧化临界温度为  $450^{\circ}\text{C}$ ），在蒸汽和烟气的作用下会产生一层较厚的氧化铁层，这层氧化铁在受热面管子端变胀粗时易垂直于应力的方向裂开。图

图 3—4 爆破口附近氧化铁层裂纹的情况

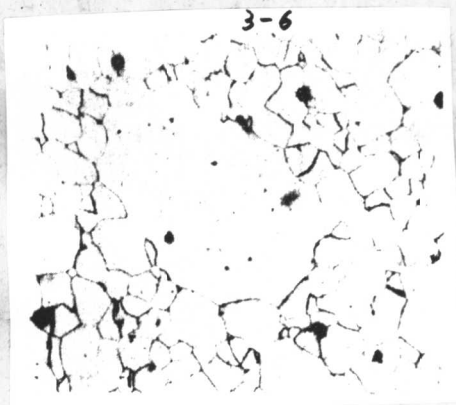
图 3-6 中间为二次再结晶粗大晶粒

受热面管子长期在高温和应力的作用下。组织结构会发生变化。对长时超温爆管的实例检查分析后，发现显微组织会出现碳化物球化、石墨化、铁素体中析出碳化物、碳化物聚集长大以及固溶体中合金元素的贫化等，有时还可能出现二次再结晶组织。碳化物球化和聚集长大是最常见的现象。图 3-6 为 10CrMo910 钢经长期超温运行后铁素体基体出现了二次再结晶组织的金相照片。

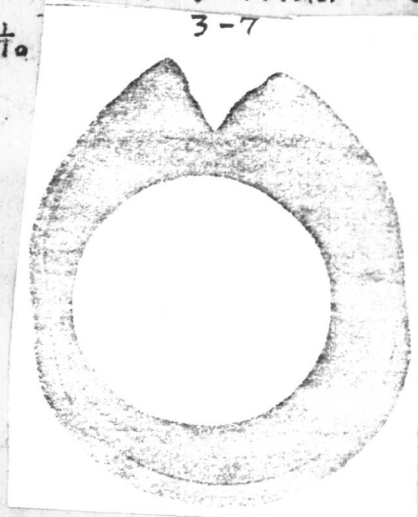
短时超温爆破口一般胀粗较为明显，管壁减薄很多，爆破口呈尖锐的喇叭形，其边缘很锋利，具有韧性断裂的特征。爆破口附近有时有氧化铁层，有时没有，如图 3-7 所示，即为某厂 20 号碳钢水冷壁管短时超温爆破的实物照片。

以 20 号钢为例，  
当加热到上临界温度，  
图 3-7 短时超温爆管的爆破口实物照片

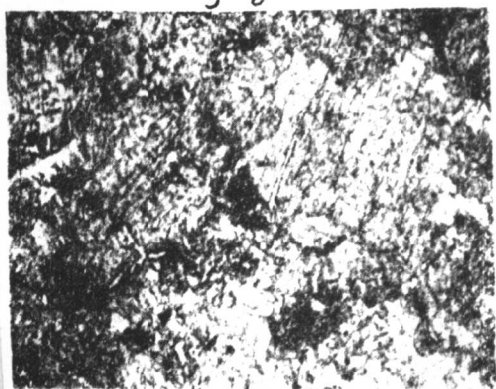
短时超温爆管的温度要高于钢材的  $A_1$  临界点，甚至有些要达到或超过  $A_3$  临界点，爆管后，炽热的管壁为高速喷出的介质迅速地冷却下来，因此就将像进行了一次不同程度的淬火处理。爆破口的组织结构与管壁超温的高低和冷却速度有密切的关系。将图 3—7 该管的爆破口处进行金相分析，可以观察到马氏体、贝氏体及屈氏体之类的淬硬组织。如图 3—8 所示。

3—8 图 3—8 短时超温爆管的显微组织

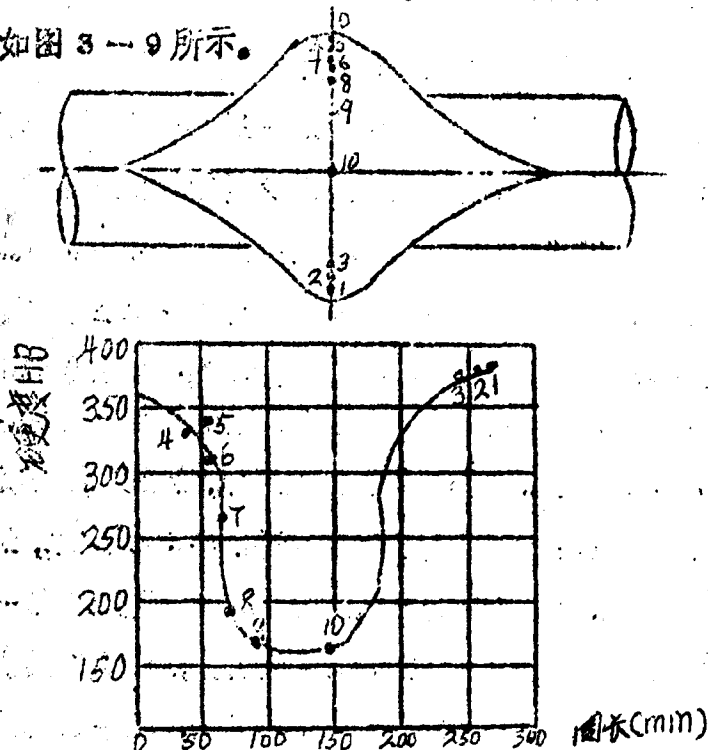
图 3—9 爆管的爆破口周向各侧点的位置及硬度值

在爆破口边缘侧点 3 及侧点 4 处硬度最高，HB 接近 400，其组织几乎全为马氏体，可以认为在该处的超温约略高于  $A_3$ 。沿着这个区域往下，硬度就逐渐减低，组织也逐渐过渡为铁素体和珠光体的混合组织，该区域的温度约在  $A_1 \sim A_3$  之间。在爆破口背部即侧点 10 的位置，组织为铁素体和珠光体，其硬度  $HB \approx 165$ ，表明这里的温度已在  $A_1$  以下。

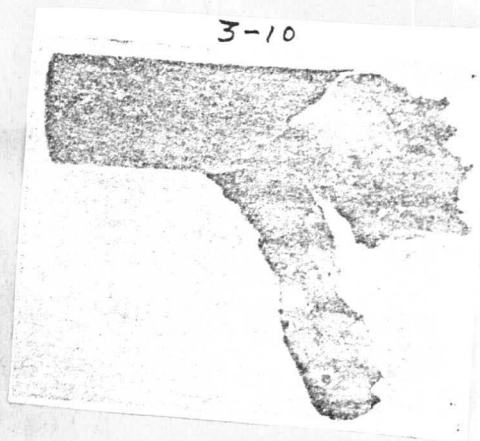
某高温高压锅炉的高温过热器管子曾因错用了碳钢管子经一年左右的运行时间就发生了剧烈的爆管事故，如图3-10所示。由图可看出，爆破异常剧烈，破口呈大喇叭状，边缘粗糙，为典型脆性破断。

图 3-10 因错用钢材而导致猛烈爆管的宏观照片

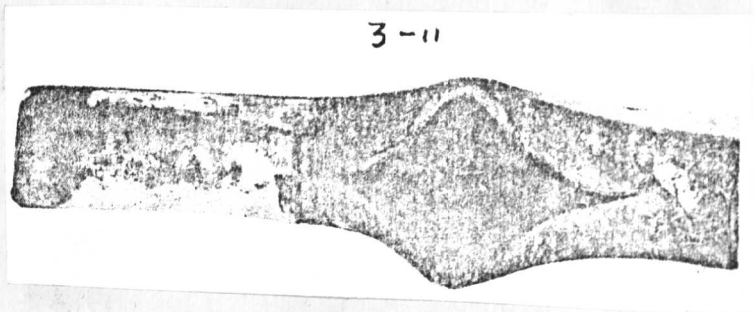
爆破口长 107 毫米、宽 63 毫米呈菱形见图 3-11。爆破口处壁厚 3.5 毫米，呈粗糙脆性断面见图 3-12。爆破口内、外壁有厚 0.4 毫米的氧化铁层。从图中可以看到氧化铁层上有纵向裂纹。

图 3-11 爆破口实物照

根据以上检查情况进行分析，爆破口粗糙，呈脆性断面，壁厚减薄不多，内外壁氧化铁层较厚。微观组织中珠光体已完全球化，有大量典型的蠕变微裂纹，爆破口上氧化铁层较厚，应力腐蚀裂纹也较深，说明超温运行时间已相当长了。因此，可以认为该管是由于长时超温运行而爆破。

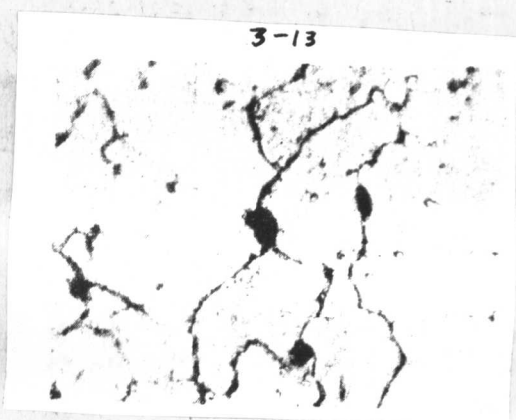
在爆破口上取材料作金相检查，组织为铁素体和粒状碳化物，珠光体已完全球化。碳化物分布在晶界上、三晶粒结合处和多晶粒结合处见图 3-13。还可看到蠕变微裂纹。

图 3-13 碳化物沿晶界和铁素体晶内分布。中间黑色部分为沿晶界和多晶粒结合处的微裂纹。

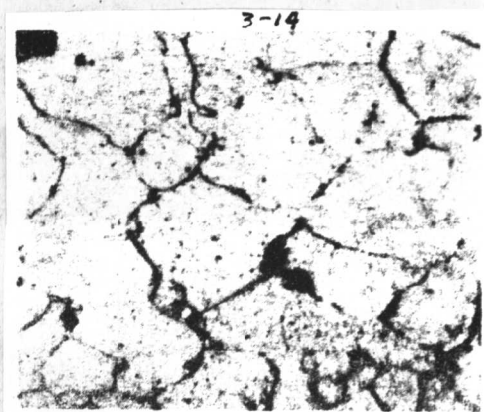
图 3-14 中间黑色部分为三晶粒结合处蠕变微裂纹

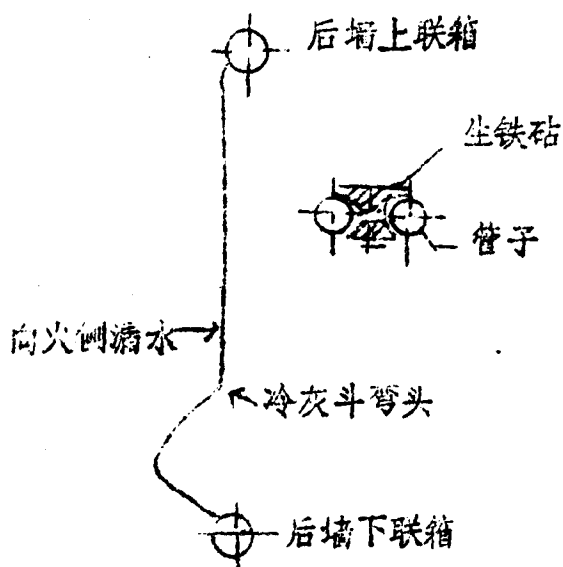
足用电需要曾提高出力至230吨/时，92~93公斤/公分<sup>2</sup>情况下运行，在燃烧器处增加了一根油枪，当时发现后墙水冷壁管之间的生铁砧有烧红现象，估计温度在800℃以上，在运行264小时后发现后墙水冷壁管在冷灰斗弯头以上一米处，正好是油枪对准燃烧的地方漏水，停炉后检查，水冷壁管普遍超温呈黑绿色，后墙有6根管子胀粗、鼓疱裂纹漏水，损坏位置如图3-15所示。这次损坏的6根中有2根已裂纹漏水。

图3-15 漏水处示意图

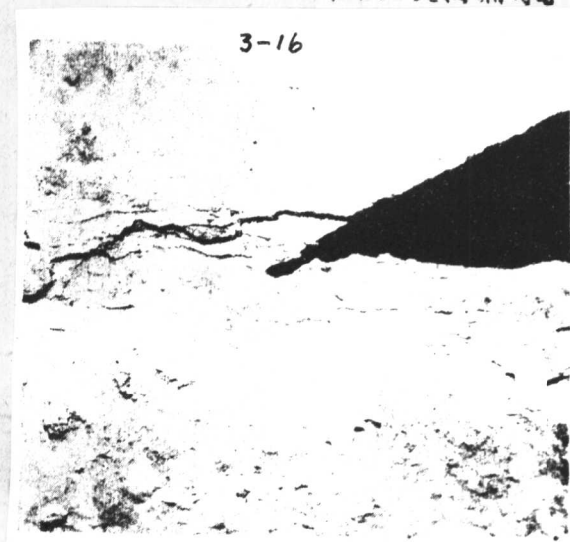
漏水处裂纹长度超过100毫米，细小裂纹甚多见图3-16。对其中一根的内外壁进行宏观检查，向火侧氧化铁层很厚，管子内棕黑色铁垢也较厚，将漏水地方裂纹折断，断口粗糙呈脆性断面，基本上没有减薄见图3-17。

图 3-16 漏水处的  
裂纹

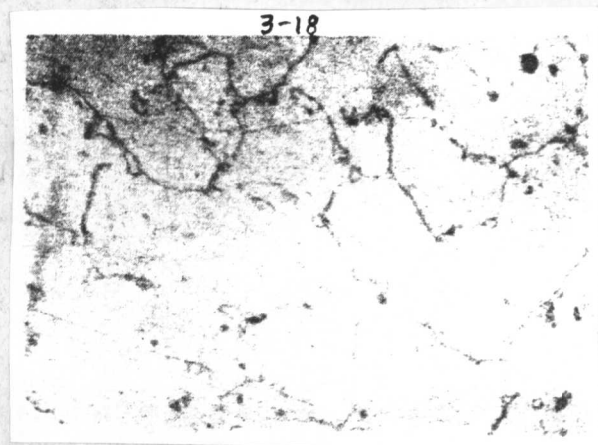
在胀粗有裂纹的管子上和其余完好的管子上各取样进行微观检查，远离鼓疱处向火侧的组织为铁素体与珠光体，铁素体已出现有二次再结晶粗大晶粒，珠光体已球状化。在鼓疱处附近的组织为铁素体和粗粒状碳化物，碳化物沿晶界分布见图3-18。漏水处的裂纹都是沿晶界分布的蠕变裂纹见图3-19。64年割下的管子的组织为正常的铁素体和珠光体。但晶粒大小不甚均匀。宏观检查，漏水处呈粗糙脆性断面。氧化铁层较厚，微观检查，组织已完全球化，有二次再

图 3-18 鼓疱处附  
近组织

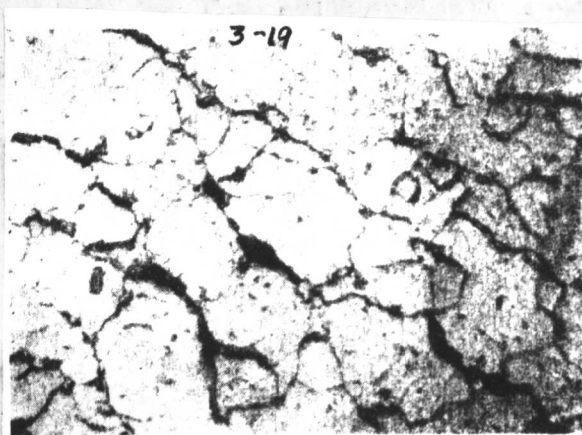
结晶大晶粒出现，有大量沿晶界的典型蠕变微裂纹，这些都说明是长时超温运行造成裂纹而导致漏水的。结合现场运行情况，可以看出向火侧结有铁垢的地方，热负荷相当高，由于油枪喷出的火焰正好对着弯头，所以该处管壁超温就更多，经过几百个小时超温运行后钢材的组织发生了一系列的变化，持久强度大大下降，产生微小蠕变裂纹，再逐步连接起来形成大裂纹而漏水。

图 3-19 漏水处  
组织和沿晶界蠕变  
裂纹
