# 矿山伤亡事故典型案例汇编

(二)

劳动部矿山安全卫生监察局编

## 一、铍子乡一煤矿瓦斯爆炸事故

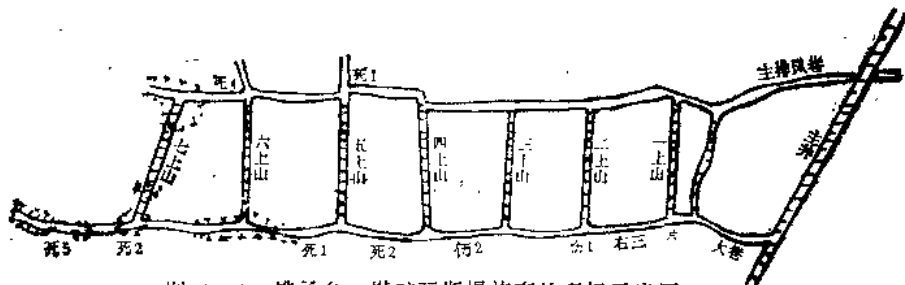
图 1—1 桦子乡一煤矿瓦斯爆炸事故现场示意图

2月12日白班的采煤、掘进、维修和通风工共43人，在右三片大巷一上山以里和南大巷一上山处作业。8点15分左右，七上山掌子头和回风顺槽贯通，随后七上山掘进头发生冒顶。采煤班长升井向技术坑长反映，技术坑长立即下井组织清理。11点40分左右采煤班收工升井。坑长和掘进、维修、通风共18人继续留在井下作业。12时15分右三片大巷五上山里侧发生了瓦斯爆炸。

2. 通风管理不善，事故发生前，井下漏风严重。11道风门个个漏风，致使井下形成循环风。更为严重的是技术坑长（本次事故中死亡）决定停掘大巷，开掘回风顺槽六上山，指挥通风人员撤掉大巷风筒，造成工作面瓦斯积聚。

3.加强通风和瓦斯管理工作。全市煤矿都要建立健全通风、瓦斯管理机构，充实明白人，制订切实可行的通风、瓦斯管理制度，确保井下安全生产。
