# 1958年发电厂事故資料汇编

## 汽机部分

水利电力部生产司編

## 一、齐齐哈尔发电厂\*4輻流式汽輪机

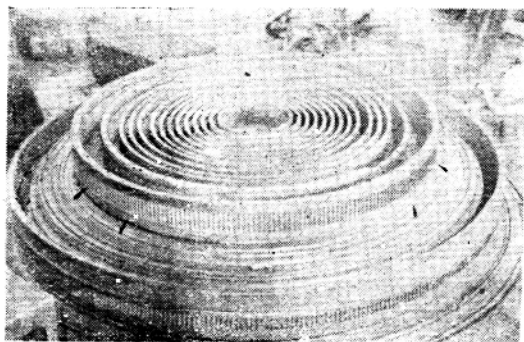
解体后，检查发现两侧叶轮自第25级至39级都已损坏，其中尤以33至38级叶轮损坏最为严重。叶片大部散脱，补强环受磨过热熔断，左侧破碎，叶轮大部插入右侧叶轮间。断裂的补强环及叶轮碎片飞出后，掉入凝汽器内将铜管打漏。第31级叶轮连同招环自轮盘槽内脱出插入对侧第30、32级叶轮间。第39级叶轮除槽内尚余280公厘左右之招环外，整个叶轮自槽内脱出，套于第38级叶轮之上。第1级至第24级叶轮也互相摩擦，但较轻微，其中第5级叶轮自膨胀环上部鞣口处松弛，用手已能转动。右侧轴封和汽封盘已磨损，左侧轴头锥形接合面上有象电焊疤痕10余处，右侧轴头上也有，但较轻微。左侧轮盘外圈背部被磨，导汽管抽汽管被打坏，两侧汽机侧轴瓦上瓦被磨损，右侧发电机转子轴在汽机侧轴承处发生弯曲，在汽机的短轴上测量弯曲度约为0.045公厘/100公厘。

图 1-1 损坏之左侧轉子  
箭头所指系第31級輪盘槽

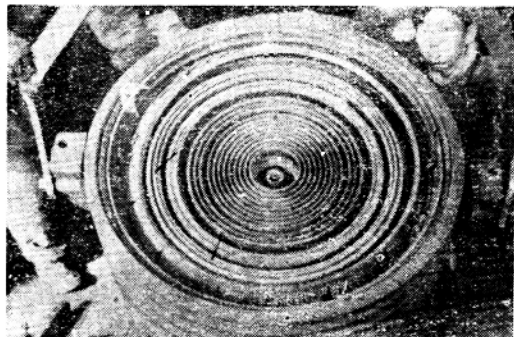
图 1-2 损坏之右侧轉子  
箭头所指系左侧第31級叶輪脫圈插入第30、32級叶輪間。最外圈是左侧第39級叶輪脫圈后套在右侧轉子上。

1. 第31級葉輪連同擋環自輪盤槽脫出，插入對側第30、32級葉輪間。此級葉輪表面摩擦較輕，葉片未損壞。

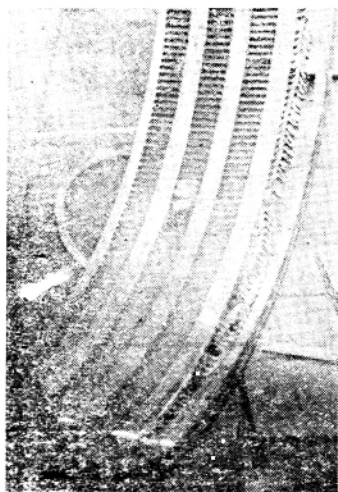
2. 第39級葉輪，除輪盤槽內尚余280公厘長的擋環外（葉輪周長約2,500公厘），全部葉輪連同大部分擋環自輪盤槽內脫出。靠近擋環通汽道的葉片（該級共有4個通氣道）有部分被由葉輪內部飛出的碎片刮壞，其餘葉片及補強環均較完整（如圖1-3及圖1-4）。

圖1-3 損壞之第39級葉輪

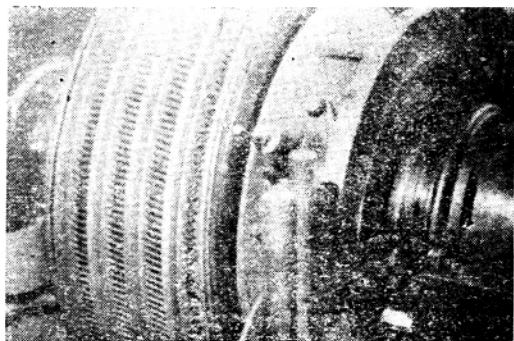
圖1-4 損壞之第39級葉輪套于右側轉子上

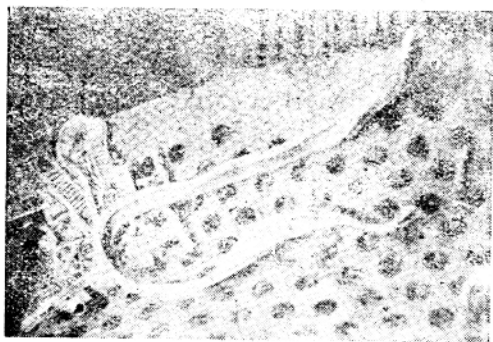
从上述损坏情况初步分析認為，首先脫圈的可能是第31級或是第39級。第39級叶輪是全部叶輪最外一圈，直徑最大，并最重，脫圈后落于附近第38級叶輪上随同右側轉子一同旋轉是会造成机組强烈的振动的，使整个叶輪各級摩擦损坏，与实际設備损坏情况相符。并且事故发生时，有很多从第33級到第38級叶輪上磨坏的大小单个或成段叶片，以及較长之补强环飞出落于凝汽器內（图 1-5），而第39級叶輪目

图1-5 落于凝汽器內部分损坏叶輪碎片及断裂的补强环

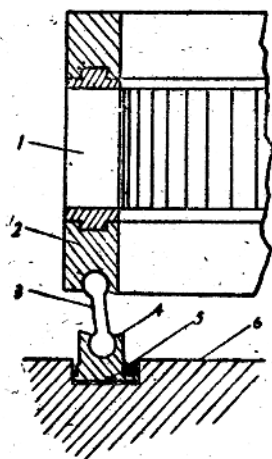
圖 1-6 叶輪構造

很多汽封盘磨损时产生的金属灰堆积物。以上现象分析，認為該級叶輪可能在机組劇烈振動，左側汽封盤軸封磨損前已脫圈，并卡在第30級和第32級叶輪間，与右側同向旋轉（叶輪構造見圖1-6）。当仔細檢查摺环及輪盤槽時又发现：

至于第31級叶輪摺环結合松馳原因，經分析可能是制造時摺环外側与根槽配合公差过大，捻条捻合后摺环外側仍未能与根槽緊密接觸，因而汽水能进入槽內产生腐蝕。此時叶輪仅靠內側捻条所产生的單面緊力固定，运行中捻条因腐蝕及摺环輪盘膨脹变化，捻条緊力逐漸松馳，在蒸汽作用下這級叶輪摺环在槽內滑动最后脫圈。

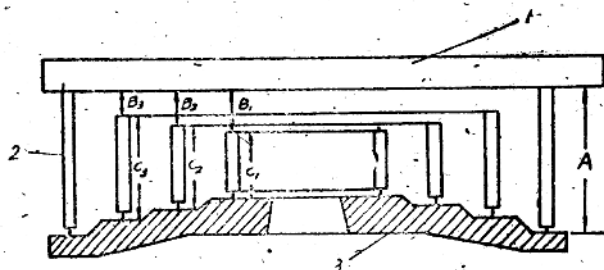
图 1-9 用平尺测量叶輪高度

A. 同一叶輪各位置“*B*”尺寸不同，相差較大，經檢查是叶輪已从輪盘槽內歪出。在測量各級叶輪“*B*”尺寸时，由于叶輪端面已腐蝕不平，各級叶輪安裝輾合各处尺寸将有些差异，因此同一叶輪各处“*B*”尺寸相差在0.10公厘数值以內是可能的，但如相差过多，将有其它問題。我厂\*2机第32級叶輪各处“*B*”值相差1.6公厘；\*5机第28級叶輪也相差1.0公厘，均是叶輪自輪盘槽內歪出。

B. 几級叶輪“B”尺寸前后两次改变，但“A”“C”尺寸未变，可能是輪盘变形。\*4机新换之叶輪前后两次几段“B”尺寸相差0.20公厘，但“A”“C”尺寸却未变，据檢查在組装时輪盘受力已变形。

(3)測量各級葉輪相對高度(測量方法如圖1-9)。用平尺放在最外級葉輪幾個對稱方向，分別測量 $A$ 、 $B_1$ 、 $B_2$ 、 $B_3$ ……各數值，同時用探尺測量 $C_1$ 、 $C_2$ 、 $C_3$ ……等數值。葉輪端面較平整，測量前又可使銹垢清除，所以 $A$ 、 $B_1$ 、 $B_2$ 、 $B_3$ ……等尺寸均可測得較精密。在測取 $C_1$ 、 $C_2$ 、 $C_3$ ……等尺寸時，因輪盤上銹垢不易清除，將嚴重影響數值之準確，因此測量“ $C$ ”尺寸，只有在條件可能時進行。通過一次測量及與歷次檢查測量數值相比較，可以有效判斷葉輪是否已出槽；葉輪是否歪斜；輪盤是否變形等。如同一葉輪前後兩次“ $B$ ”“ $C$ ”尺寸變
