# 省调度局（所）电网责任事故分析 (1990~1997)

国家电力调度通信中心 编

### 一、1992 年河北南部电网“4.21”事故

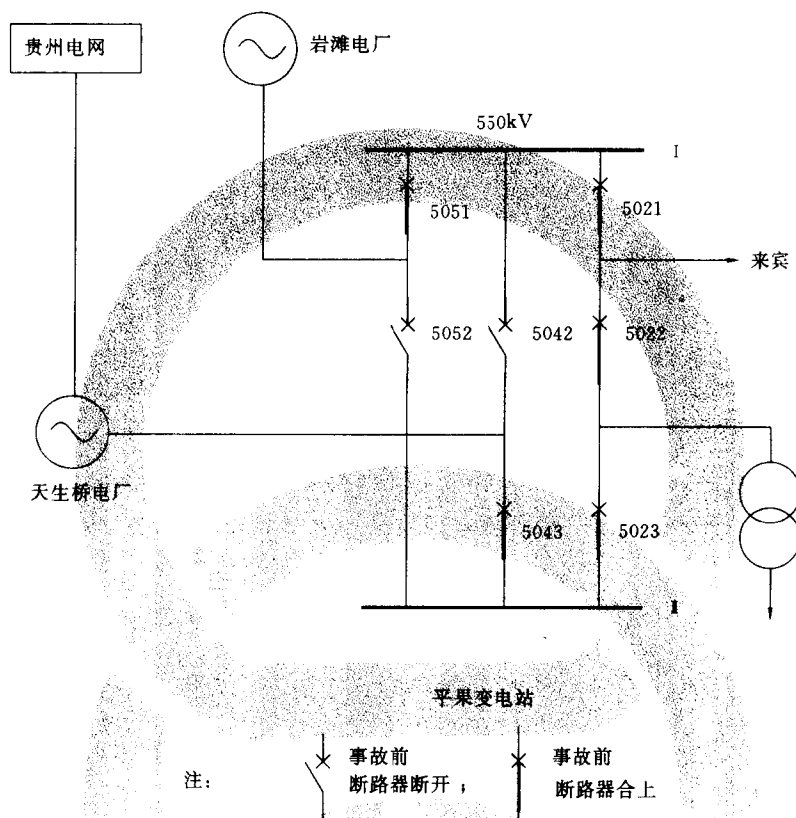
1993年南方电网“11.10”事故接线图

1993 年 11 月 10 日 23 时许,500kV 来宾变电站主变压器 C 相油质超标停运,23 点 08 分至 23 点 33 分,南方联调因电压问题先后下令云南、广东电网与主网解列;广西、贵州 500kV 联网运行,平来线由平果侧充电。

23 时 50 分,由于平来线空充,平果变电站电压高至 543kV 左右,南方联调与广西中调协商后决定平来线停运。

23 时 57 分,南电联调未对系统运行方式认真分析,在未合 5052 断路器或 5042 断路器的情况下就下令断开平果变电站 5021、5022 断路器,从而导致岩滩电厂与系统解列。

1. 南方联调当值调度员不了解平果变电站接线方式就盲目操作。
2. 当值调度员一人写票兼操作,缺少操作票审核工作。

1. 加强操作票审核工作,严格执行操作规定。
2. 加强培训学习,提高业务水平。操作前应及时了解系统有关运行接线方式,并对拟定的操作方案预演,以便在下令操作前发现问题,及时纠正。
3. 多重调度的变电站,当运行方式变更操作时,各方调度人员应密切配合,加强联系。

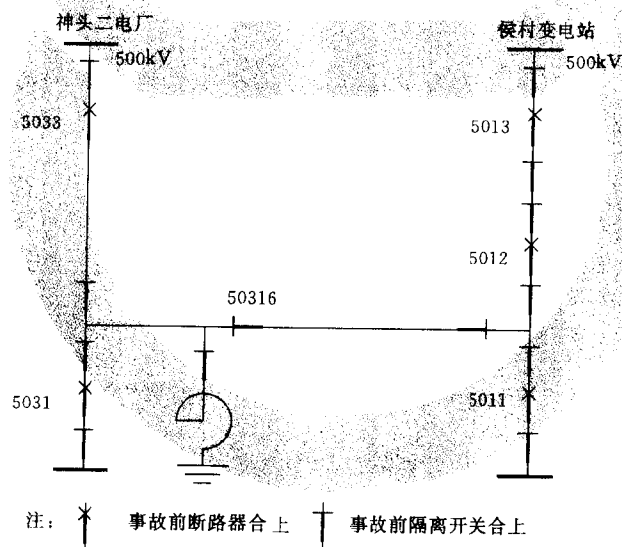
1994 年华北电网“8.19”事故接线图

1. 拉开神侯线 5031 断路器。
2. 拉开神侯线 5033 断路器。
3. 拉开神侯线 50316 隔离开关。

、当现场操作到第三步时造成带高压电抗器拉隔离开关，产生弧光短路使侯村变电站 5011、5012 断路器跳闸。

1. 当值调度员未核查现场接线方式，认真分析操作步骤，操作票副值调度员填写错误，主值调度员又未严格审查，及时发现问题。

1. 严格执行操作票制度，认真核对系统接线方式，审核人员要负起责任。
2. 加强操作管理，对特殊线路、特殊接线、特殊要求要有明确规定。
3. 按拟定操作票先进行模拟操作以验证其正确性。

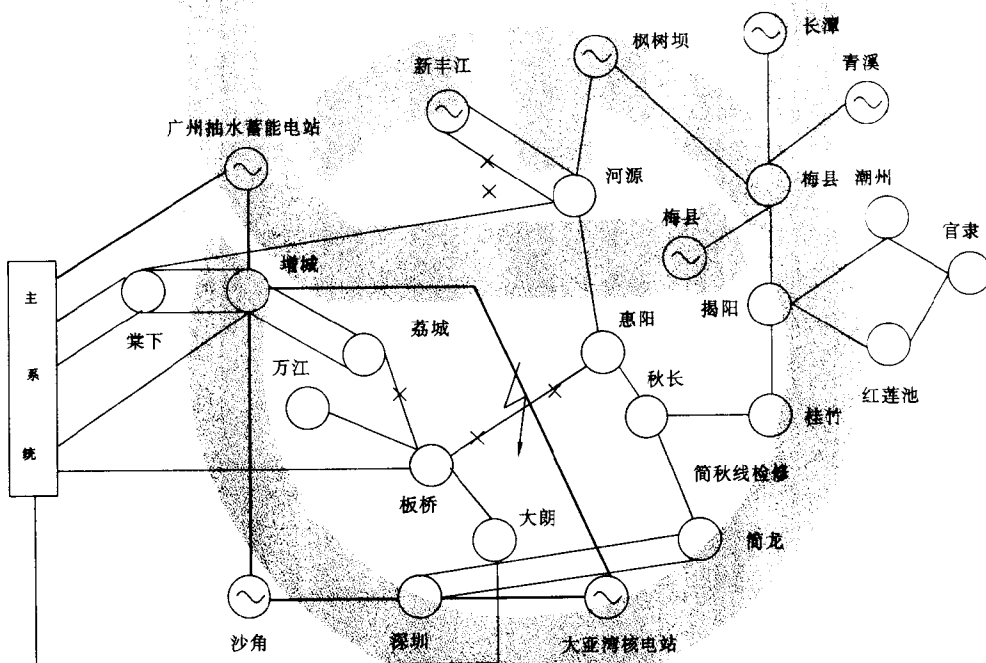
1994年广东电网“5.25”事故接线图

7 时 59 分 04 秒，惠板线 63~64 号杆塔间 B 相导线对树放电，线路两侧高频闭锁零序保护、相差高频保护动作跳 B 相，板桥侧 1.2s 后重合不成功跳三相，惠阳侧 B 相跳开后经 280ms 相差高频保护再次出口跳 A、C 相。此后经 200ms 惠阳站母线电压已不能维持，在 380ms 时降至最低点（正常值的 60%），接着开始第一个周期的振荡，周期长 540ms，振荡接着加剧，至 7 时 59 分 10 秒，振荡周期缩至 100~200ms，220kV 新（丰江）河（源）乙线距离保护 I、II 段动作跳河源侧，新丰江 3、4 号机解列，减少了粤东电网的电源支持。

1. 事故起因是 220kV 惠板线对树放电。事故前惠板线电流达 1150A ( $2 \times 185\text{mm}^2$  导线，最大允许电流 1030A)，导线弧垂增大，对树放电。

2. 事故扩大的原因是惠板、广新两线东送功率超暂态稳定极限。据广东中调当日运行规定，按单相永久接地故障计算，广新加惠板两线暂态功率极限为 350MW，而事故前两线东送功率实际上超过 580MW，是造成这次事故扩大的主要原因。

1. 惠州线路工区巡线维护不利, 未认真执行《电力设施保护条例》和《架空送电线路设计技术规程》的有关规定, 未及时砍伐防护区内障碍树木。这次事故后广东省电力局再次重申: 220kV 重载线路要缩短巡线周期, 严格执行规程, 并将具体规定补充进各现场运行规程中去。

2. 中调对粤东联络线潮流严重超暂态稳定极限未采取果断措施。由于广东中调未采取果断措施控制惠板、广新两线东送功率, 使联络线大幅度超过暂态稳定限额, 在惠板线单相接地短路的干扰下, 致使粤东电网与广东主网发生振荡, 造成事故扩大, 粤东电网崩溃。所以, 一定要严格执行《电力系统安全稳定导则》, 保证电网在正常(包括检修)运行方式下, 系统任一元件发生故障时, 不致使系统发生非同步运行, 不应发生频率崩溃和电压崩溃。当某元件已处于严重异常状态下运行时, 调度人员应采取果断措施使其恢复正常运行, 否则往往会引起大事故并造成严重后果。

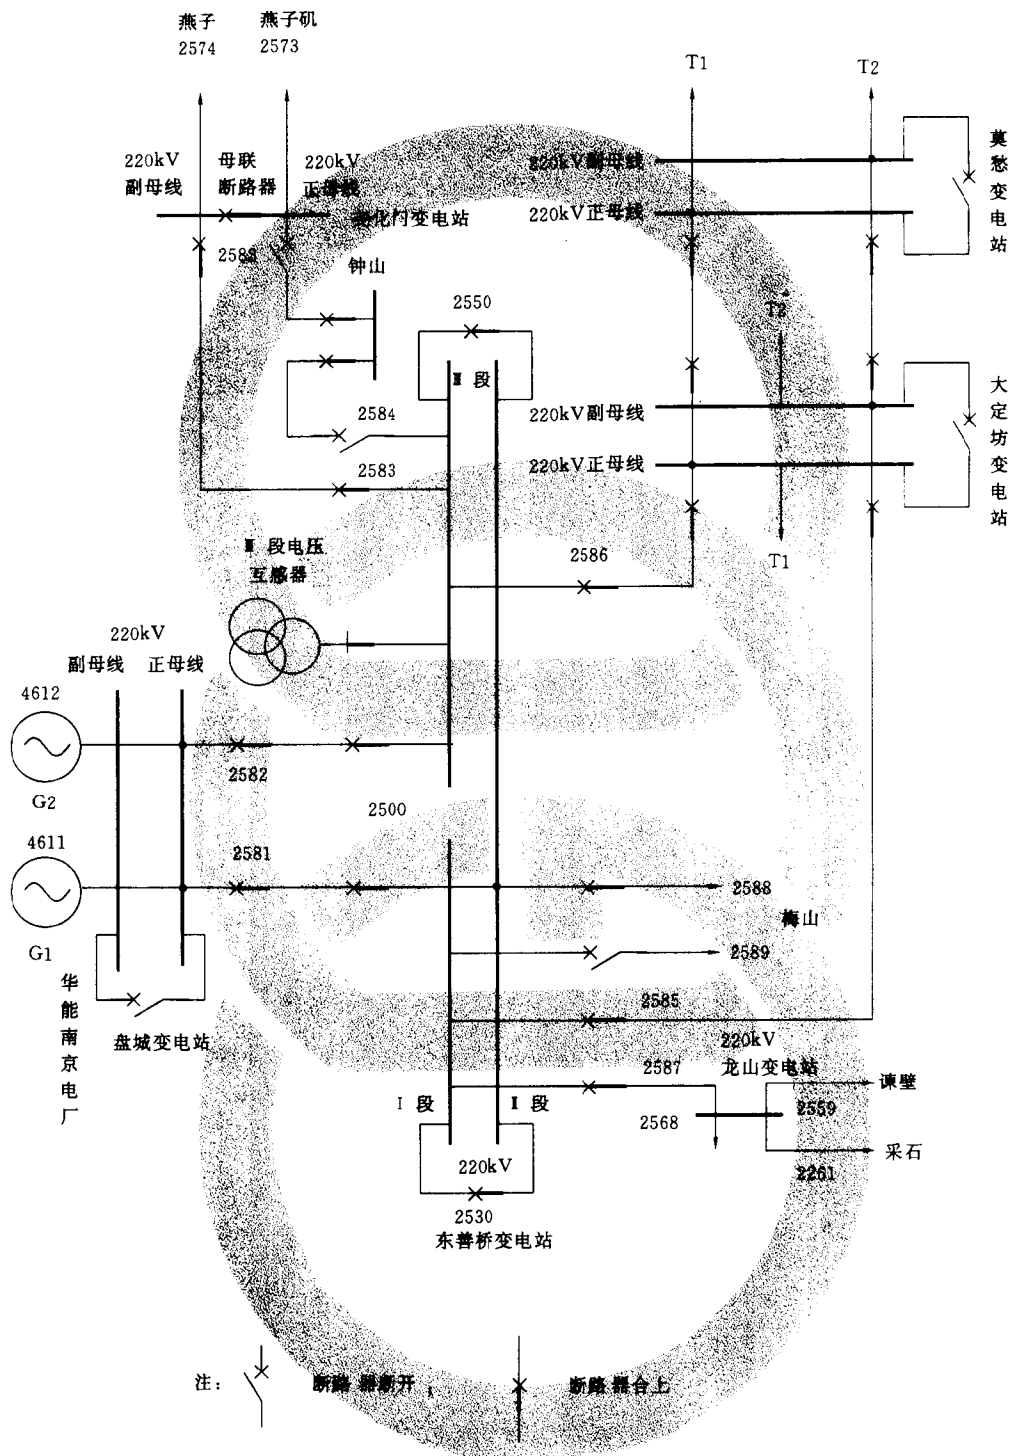
1995 年江苏电网 "7.12" 事故接线图

8 时 11 分, 东善桥变电站报告: 220kV Ⅲ段母线电压互感器爆炸, Ⅱ、Ⅲ段母线故障, 母差保护动作, 跳开 2581、2582、2583、2586、2588 线路断路器及母联 2530、2550 断路器; 华能南京电厂切机保护动作跳开 4611、4612 断路器, 1、2 号机解列。

因东善桥开关站Ⅲ段母线 A 相电压互感器发生爆炸, Ⅱ段母线母差保护(RADSS 型)动作, 60ms 后跳开Ⅱ、Ⅲ段母联 2550 断路器(Ⅲ段母线已空出, I、Ⅱ段母联分段断路器 2550 为冷备用)。由于Ⅲ段母线电压互感器爆炸, 火焰及喷油至Ⅲ段母线上方的Ⅱ段母线, 发生 B、C 相短路故障, 短路持续 68ms 后, 又转为 A、B、C 三相故障, 持续 25ms, Ⅱ段母差(RADSS 型)保护动作, 跳开 I、Ⅱ段母联断路器 2530 及 2581、2582、2583、2586、2588 线路断路器。故障母线隔离, 由于母差保护动作, 线路对侧的 2581、2582(盘城侧)、2583(尧化门侧)线路断路器 GPX 保护因三相跳闸信号停信而动作跳闸, 华能南京电厂切机保护动作跳开 4611、4612 断路器, 1、2 号机解列。整个故障过程中继电保护正确动作 7 次, 共跳开 13 个断路器。

1. 省调当值调度员在调整东善桥开关站 220kV 运行方式的操作任务明确为：①将 220kV I、Ⅲ 段分段断路器 2500 转冷备用。②将 220kV I、Ⅲ 段母联断路器 2550 转冷备用。而东善桥开关站在操作过程中，实际执行的是：拉开 220kV I、Ⅲ 段分段断路器 2500（即未转冷备用）后即拉开 220kV I、Ⅲ 段母联断路器 2550。在将 2550 断路器转冷备用操作时发现 220kV Ⅲ 段母线电压互感器发生异常响声，未敢将 2550 断路器转冷备用，在向省调汇报时，省调当值调度员在 7 时 04 分和 7 时 19 分两次令东善桥开关站值班人员将 220kV I、Ⅲ 段母联断路器 2550 转冷备用，并提醒现场值班人员电压互感器异常响声时间拖长有副作用。

2. 8 时 02 分，南京供电局经研究认为：东善桥开关站 220kV Ⅲ 段母线电压互感器异常响声是由谐振产生的，要求省调合上东善桥开关站 2550 断路器消谐。故省调当值调度员根据南京供电局总工要求于 8 时 03 分发令东善桥开关站合上 220kV I、Ⅲ 母联断路器 2550。时隔 5min，Ⅲ 段母线 A 相电压互感器爆炸。

1. 电压互感器的高压隔离开关改为远控操作，便于电压互感器出现异常现象时可以及时处理。

2. 目前缺乏在 110/220kV 直接接地系统发生谐振处理原则，某些变电站现场消谐措施不健全，在处理和消除谐振中缺少手段，现场运行规程中又未做出明确的消谐处理规定。建议对可能发生谐振的发电厂和变电站应做试验，进行分析，以便各厂局提出相应的处理原则和消谐措施。

3. 本次电压互感器谐振处理时间过长，暴露出现场规程的不完善及现场值班人员处理不够果断，今后应在现场规程中规定谐振的处理原则或办法，并加强对值班人员的业务培训，提高对事故和异常的分析判断能力，做到准确迅速地排除故障。
