# 抗震设计手册

[美] JAMES L. STRATTA

## 第一章 地震破坏

### 阿拉斯加 1964

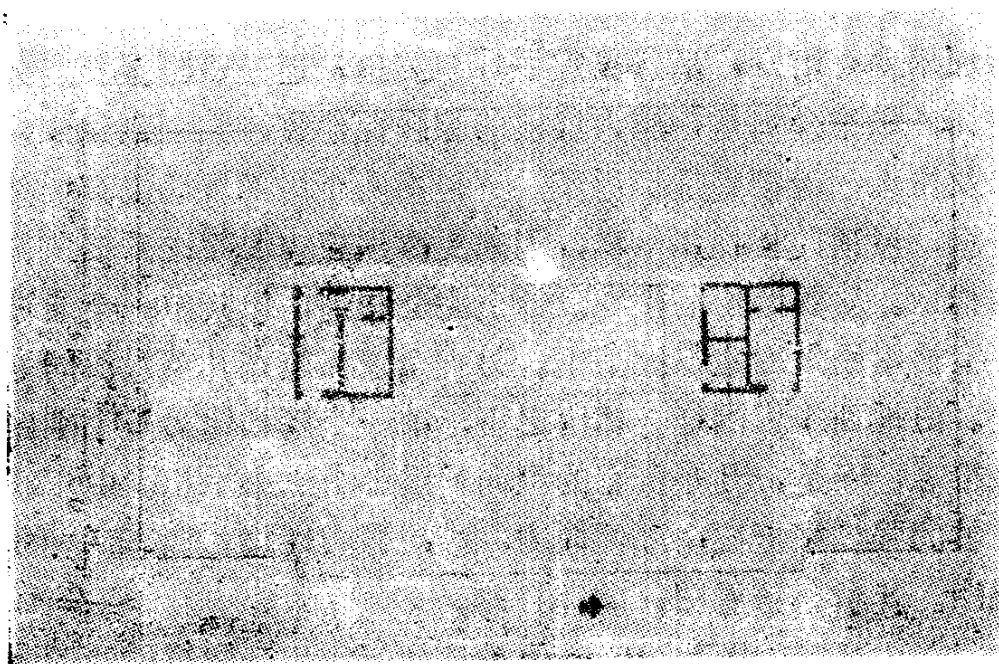
图 1-1 四季公寓平面图

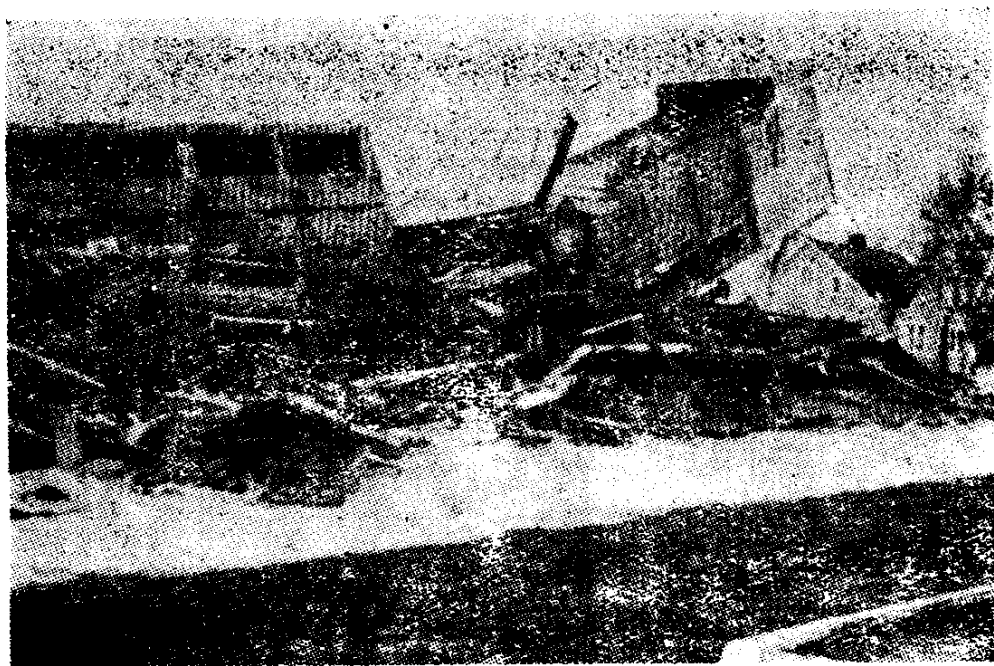
1964年3月27日，震级8.4。发生在阿拉斯加的这次地震是当代有记载的最大的地震之一。（为了比较，我们挑选了1906年在旧金山圣弗朗西斯科发生的地震，强度为8.2）。阿拉斯加州安克雷奇，虽然离震中80多英里，还是受到了相当大的破坏，四季公寓是一座六层楼的综合性建筑，它刚刚建成，还未及住人，就彻底地倒塌了。（包括两个内部现场浇灌混凝土塔楼，屋顶的楼梯和电梯，用来支撑预应力混凝土升板法施工结构）。尽管两座塔楼在设计上完全相同，但其中一个通过地下室被牢固地固定在地基上。另一个仅仅建在几英尺深的地基上。由地面平板围绕。相比之下，前一个塔楼比另一个刚度要大得多，于是，几乎所有的侧向地震都由它来承担。由于没有足够的强度来抵抗全部侧向力，最后导致塔楼和建筑物的倒塌<sup>[6]</sup>。其结果请看图1-1至图1-3。

图 1-2 四季公寓倒塌情况[6]

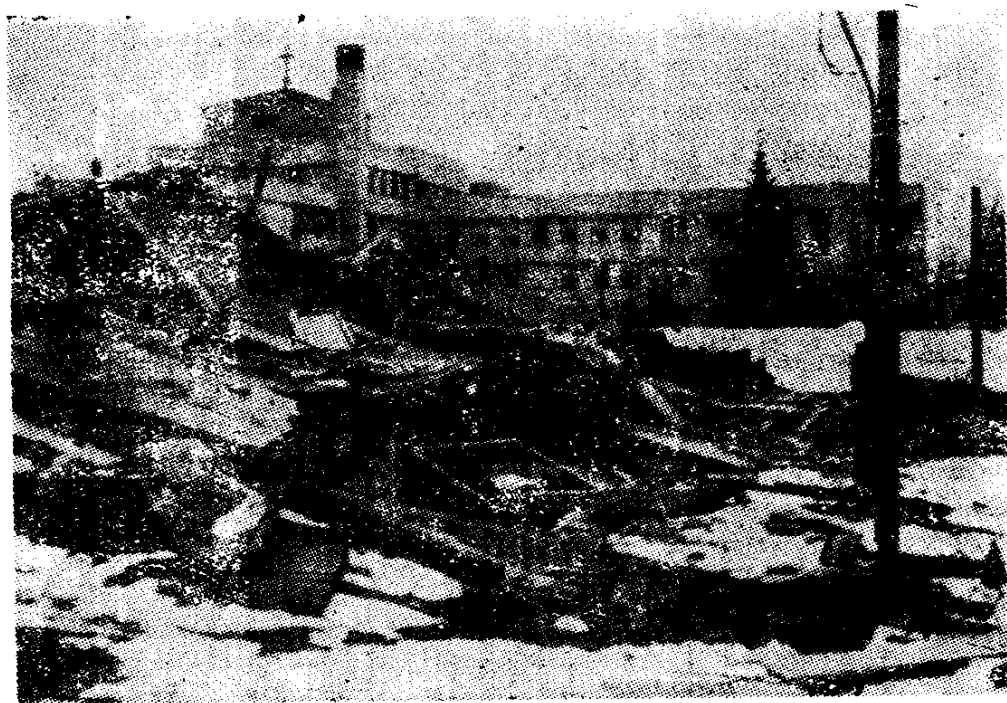
图 1-3 耸立在残骸后面的是玛丽街医院只受到了轻微破坏

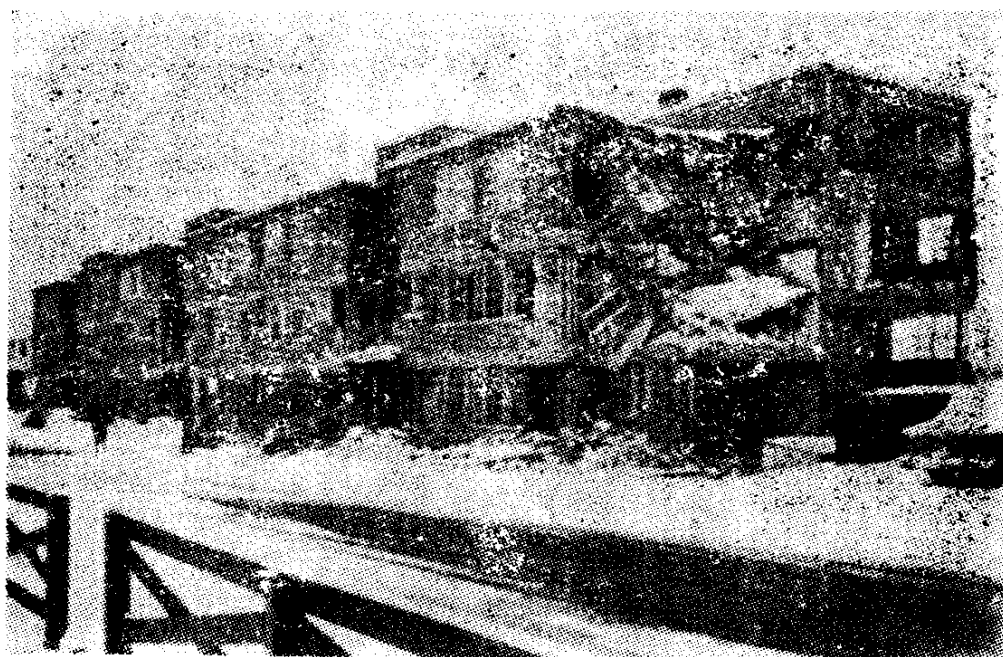
傍山公寓的图片表明，地震是如何作用于建筑中的薄弱环节，并在该处造成损坏。城镇住宅式错层式的“城镇住宅”，有两处薄弱的平面。当建筑的一侧在一层处受到损坏，另一侧则

在二层损坏。如照片显现的，在这两种情况下，损坏发生在一条线上或发生在一个平面上，在该处，结构不能抵抗它所承受的侧向力，注意损坏面的上面和下面，可见到微小的损坏。

图 1-4 傍山公寓的正面和侧面图

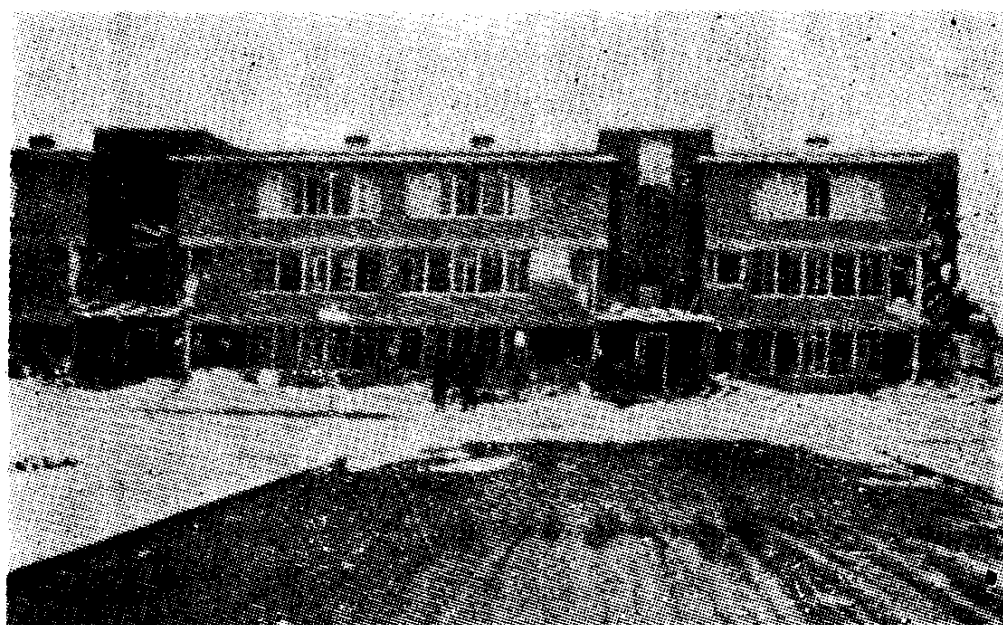
图 1-5 傍山公寓正面图，注意第一层楼受到了严重破坏，第二层受损程度稍轻，而最上一层相对来说没有受到损坏

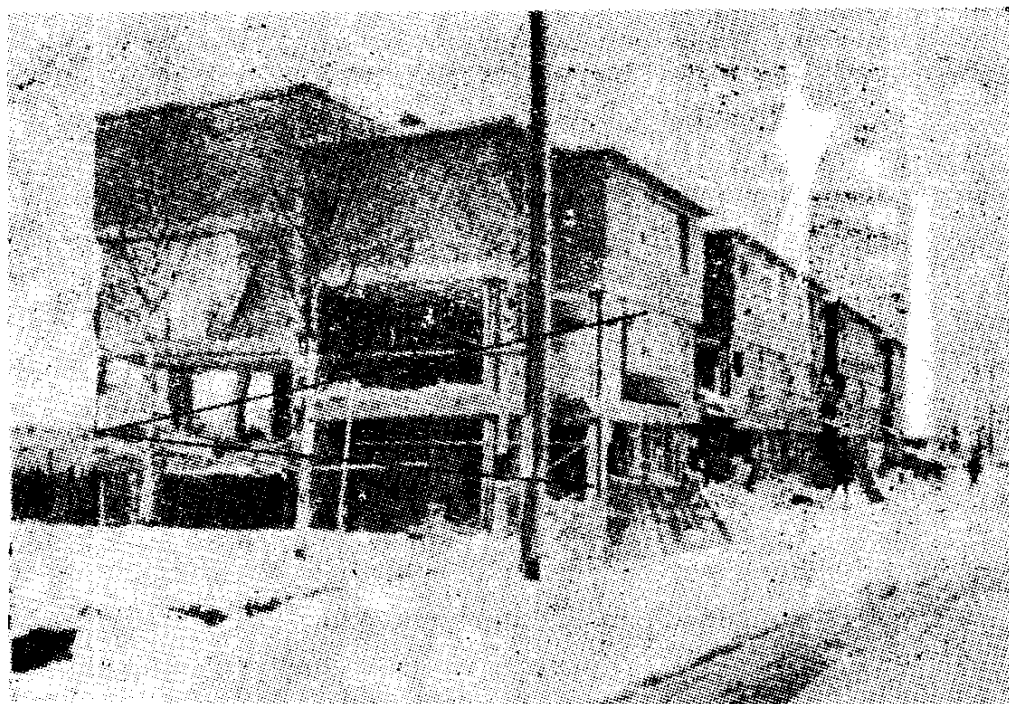
图 1-6 端面看去后墙中间受到严重破坏，以及墙壁  
的第一层和第二层楼的受损情况

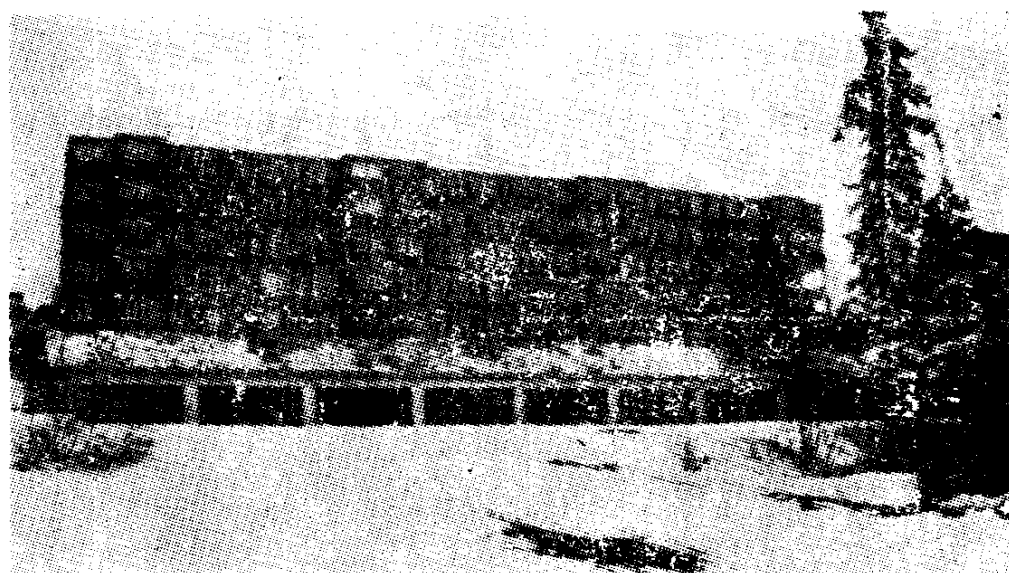
图 1-7 后墙主要受损处的中间层，从此起到图1-5均  
为(Glen Berg教授摄影)

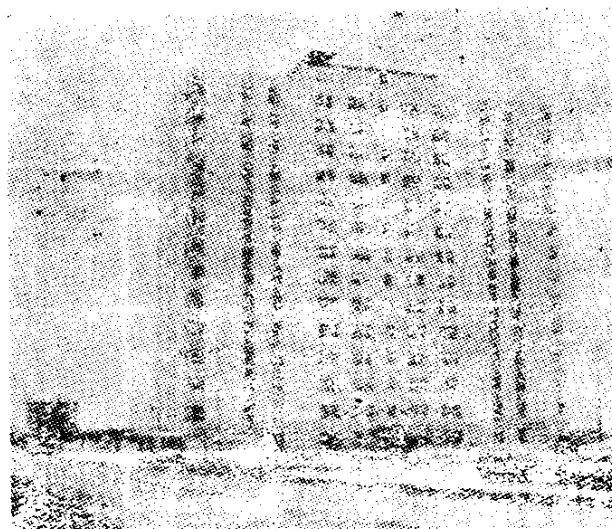
图 1-9 麦克金利山大楼

在1200 L大街和麦克金利山两座完全相同的14层公寓大楼，均受到了严重的破坏（见图1-9到1-15）。这是一种罕见的情况，即相同的两个结构受到相同的破坏。如要了解更详细的资料，请看美国钢铁学会的报告<sup>[1]</sup>。该报告还介绍了1960年2月29日摩洛哥的阿加迪尔；1963年7月26日南斯拉夫的斯科普里和1967年7月29日委内瑞拉的加拉加斯的地震震害情况。同时还可从英国商务部的报告<sup>[2]</sup>中获得更多的有关阿拉斯加的地震资料。

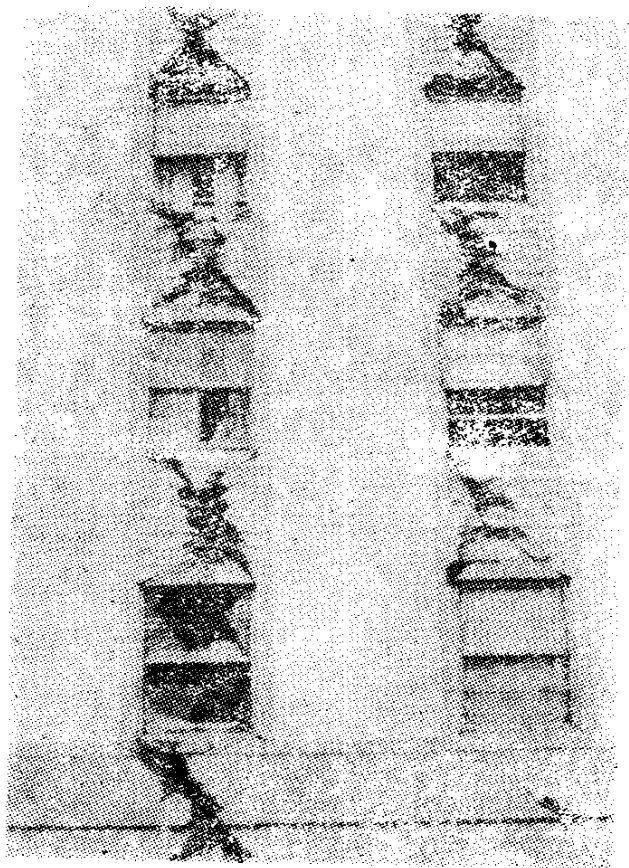
图 1-10 麦克金利山大楼。注意：上下窗空间的裂缝是由于倾覆力所产生的垂向力所致。有时也称作垂向剪力

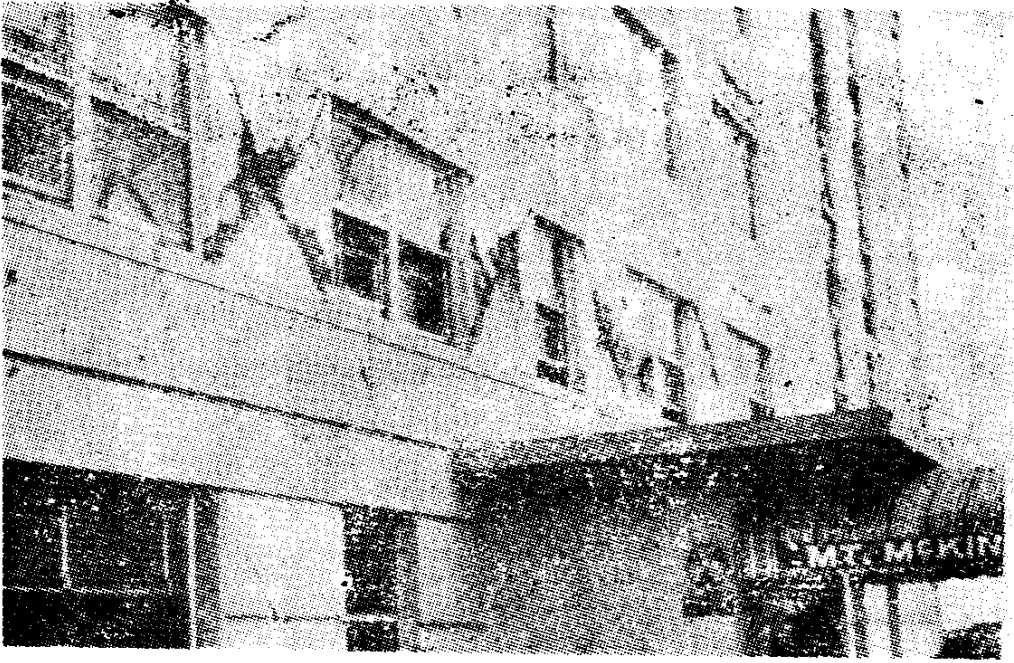
图 1-11 麦克金利山大楼。注意：窗间墙的损坏是由于水平力的作用而造成的

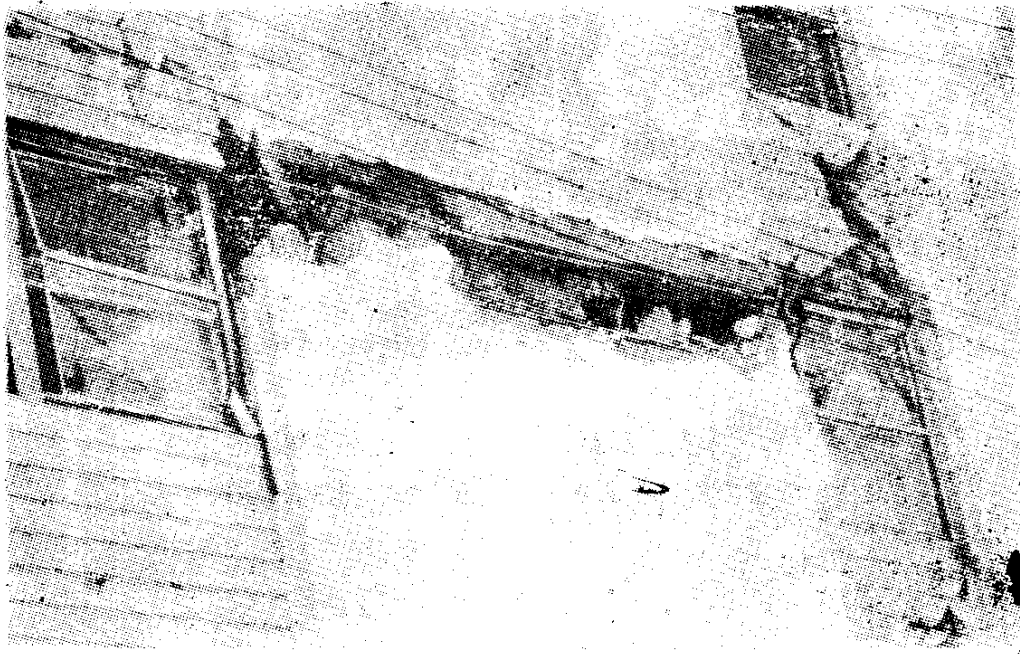
图 1-12 麦克金利山大楼。注意由于水平力引起的墙体破坏情况
