# 建筑工程质量事故 实例分析手册

王 异 主编

黑龙江科学技术出版社

一九八七年·哈尔滨

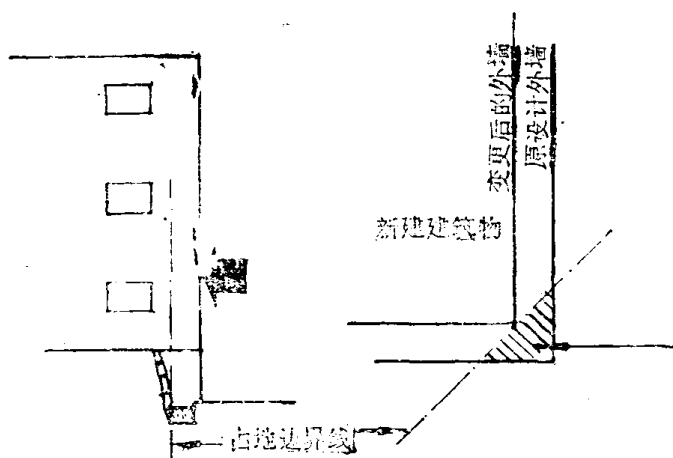
图 1—1

按设计图纸施工的建筑物，在建筑基地内容纳不下时，把外墙壁缩回到建筑基地边界线（边沟以内），见图1—1。

这样的实际例子是很多的。造成的原因是：

（1）因街道上原有建筑物突出。在视线不佳的条件下测量、绘制测量图，再按这样的测量图进行设计。

（2）原封不动地按原有建筑物申请时所制作的占地图纸进行设计，所以比实际的占地要大。

(1) 在视线不良的条件下测量和制作占地测量图时，在破土开工前，要实地再测量一次。

(2) 建筑基地内如果容纳不下建筑物时，必须把建筑物外壁后退到占地边界线内（如果后边没有后退余地，只好缩小建筑物）。

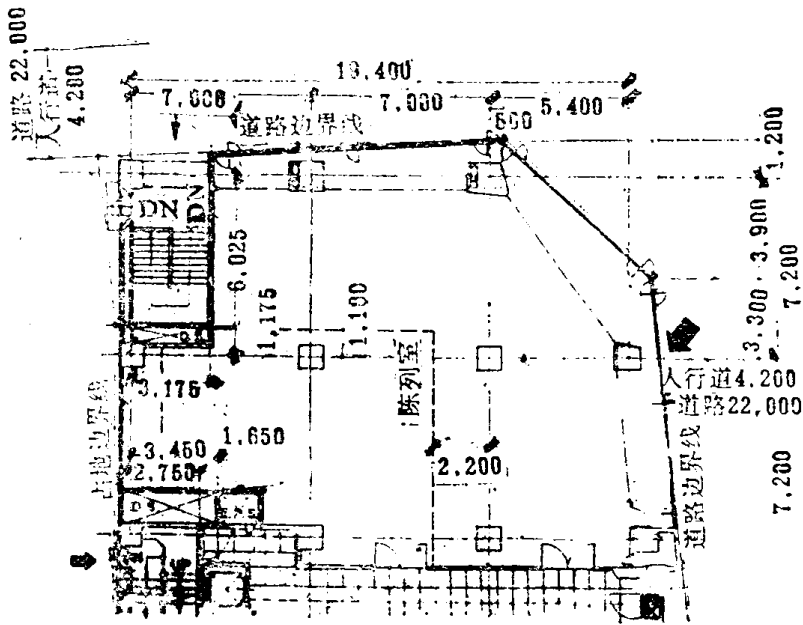
图 1—2

除此之外，还有一些情况，如在开门时门板超越道路边界线，在开窗时窗户超过占地边界线等等。另外，还有建筑物的檐头搭超出道路边界线的。这些情况见图 1—2。

※要充分注意占地边界线。在占地边界线上建造建筑物时，不仅要研究平面图，还要立体地审查研究图纸。必须研究上部有没有超出占地的部分，或者在开关门窗时，有没有超过边界线的部分。

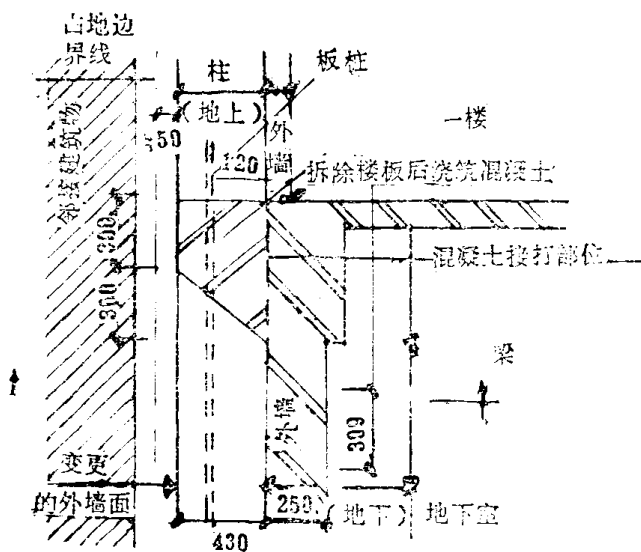
图 1—3

(4) 有地下室或地下过梁时，邻地边界线和外墙壁之间如果没有操作空间，就必须在地下部分向内缩小。但这个缩小是有限度的，否则将会对工程施工有不良影响。拆除板桩后再加打过梁，底脚部位只好后浇混凝土，埋掉外墙模板，从外部不能进行防水处理等等。(参见图1—8)。

※在设计阶段中，必须充分讨论在施工过程中需要多大的间隙之后才能进行平面设计（例如，需要挡土墙板桩时，还要考虑到浇灌机的操作幅度等等）。
