高层建筑 火灾和防火安全

第一章 米高梅大旅社火灾

作者：理查德·贝思特
美国防火协会高级火灾分析专家
大卫·P·戴默思
预防工程师，美国防火协会咨询专家

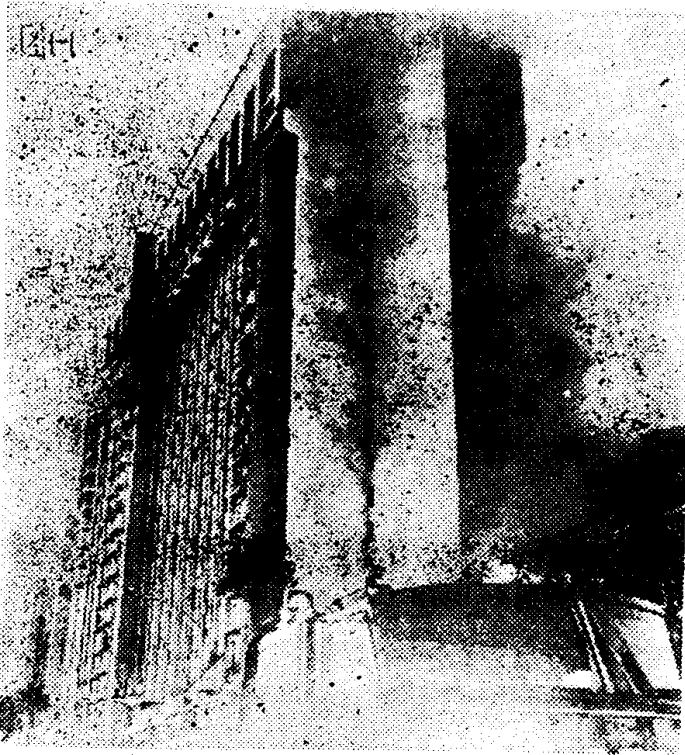
图 1—1 米高梅大旅社着火时情景
形成大火的主要原因

1. 娱乐场层上由于存在很多可燃物、建筑设计不当以及缺

少耐火分隔，火和烟迅速蔓延。

2. 在火灾初期由于缺少有效消防设施，未能制止。

3. 未保护的垂直孔洞，造成烟雾流向高层。

4. 内部楼梯间、防烟楼梯间和出口通路的封闭不符合标准，造成热和烟传播蔓延开来，严重影响从高层塔楼的出口通路疏散。

5. 烟雾通过采暖、通风和空调设备传播到整个大楼。

6. 烟雾通过电梯竖井传到高层塔楼。

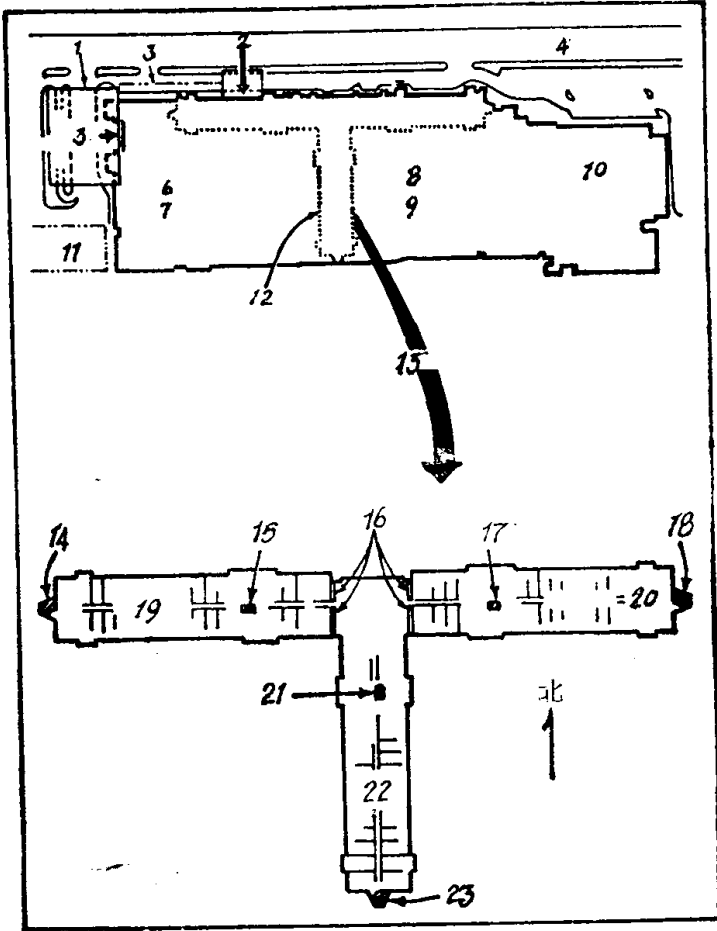
图 1—3 基层及高层塔楼部分示意图

E_2 、 S_2 和 W_2 楼梯间是防烟楼梯间，包括楼梯间以及与楼层相连通的前室。前室直接向排烟竖井排气，排烟竖井则直接向楼外排气。排烟竖井的许多排气孔被大楼外部望板盖住。尤其值得注意的是， W_2 和 E_2 防烟楼梯间的底部是胶合板，并直接受到娱乐场上层隐蔽空间火焰的辐射。

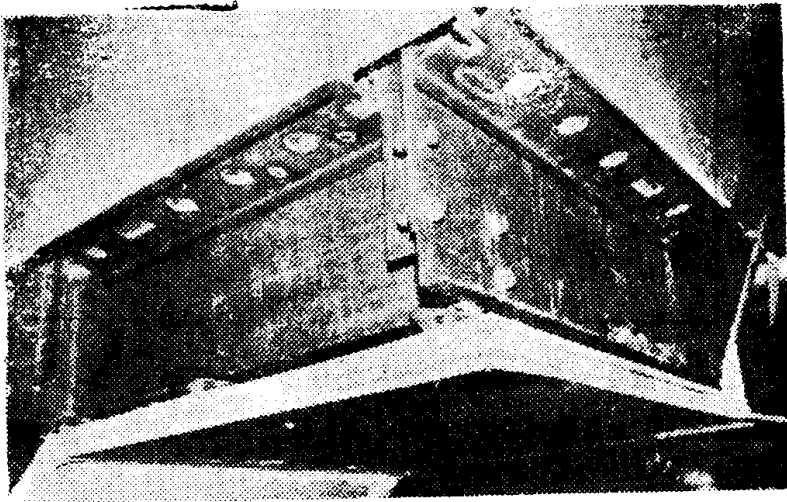
大楼设计有两条防地震缝，将东、西翼段和中心、南翼段分隔开，从防地震来看，大楼基本上分为三个建筑物。防地震缝从娱乐场层到屋顶约有30厘米宽。由这些防地震缝造成的墙体上的开口由拆叠式金属板履盖。楼板是用波纹钢装配而成。这些开口未用标定的构件来保护；而且位于娱乐场上面隐蔽空间内的竖井底

图 1—4 楼梯间E₂底部。位于娱乐场吊顶上面的隐蔽空间的上部。注意无保护的钢构件与楼梯间内部相通的孔洞

部的开口未加保护。

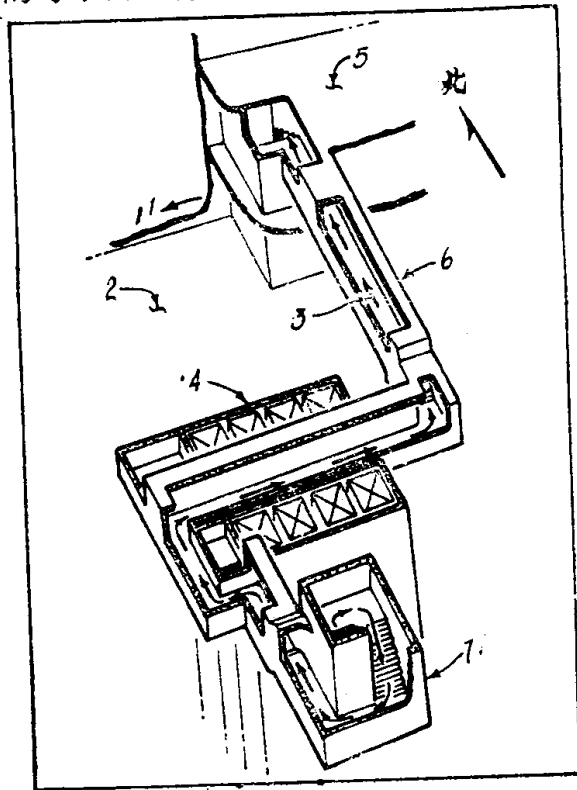
图 1—5 客房层的疏散途径示意图

除了楼梯间 E_2 外，其余楼梯间都通过位于娱乐层上吊顶和屋顶之间空间内的封闭的横向出口通道，将人们输送到大楼外面。上述空间也作为静压室使用。有些通道长度大大超过30米。楼梯间 E_2 不需经出口通道，直接通向楼外。

从娱乐场层到达客房层（第5—26层）只能通过电梯。在客房层，人们不能利用楼梯间从这一层走到那一层。人们从走廊一进入楼梯间，自动关闭门随即锁上，使人们既不能退回走廊，又不能进入其它楼层内。唯一的办法就是从楼梯走下去，到达首层，直接到大楼外。每个翼段末端的楼梯间（ S_2 、 E_2 和 W_2 ）也通到屋顶，但到屋顶的门被锁着。娱乐层和拱廊层之间有几部楼梯和一部自动升降梯。
