# 第 I 部分

## 因结构缺陷引起之桥梁损坏的 维修加固实例

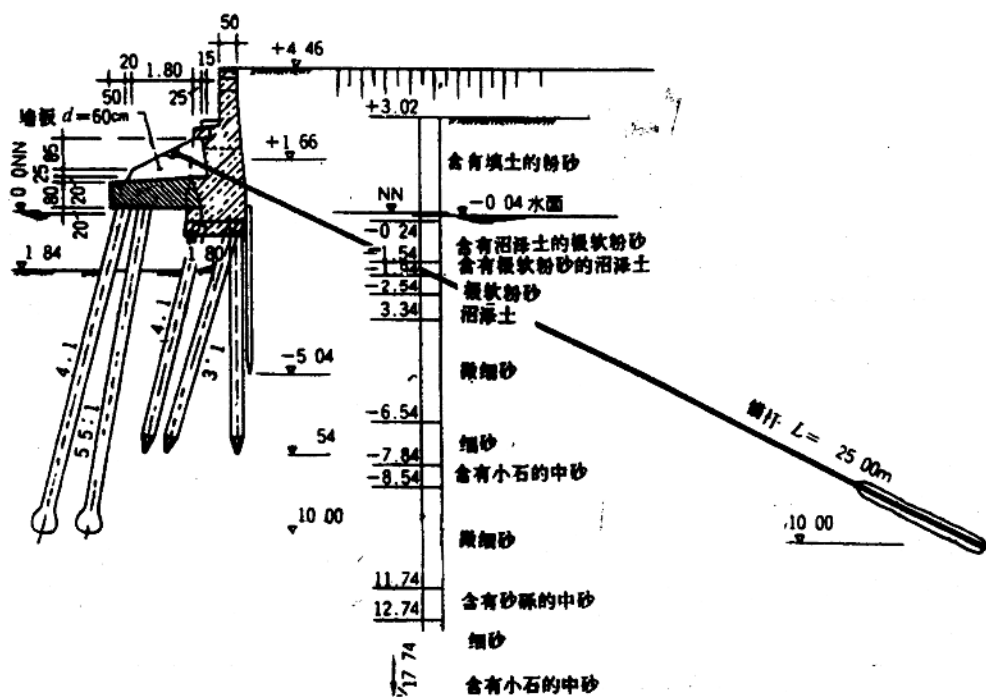
图1-1-2 桥台的补强

对桥台台身的量测表明, 支座的水平移动是因两侧桥台的群桩基础偏转所致。由于作用在桥台侧面及板桩上的土压力比设计假定值大得多, 而土压力的合力又集中作用在前排桩上, 最不利的荷载组合使桩的承载力达到极限支承力, 由此即引起前排桩丧失承载能力。

为承受作用在群桩上的水平力, 设置25m 长的锚杆。为加宽桩基础, 在老桥台上浇筑新的钢筋混凝土块, 并以老桥台旁新浇筑的混凝土灌注桩支承此钢筋混凝土块, 新灌注的桩伸至具有支承力的土层2.5m 深并使桩尖扩大, 使之具有足够的桩尖承载力 (图1-1-2)。

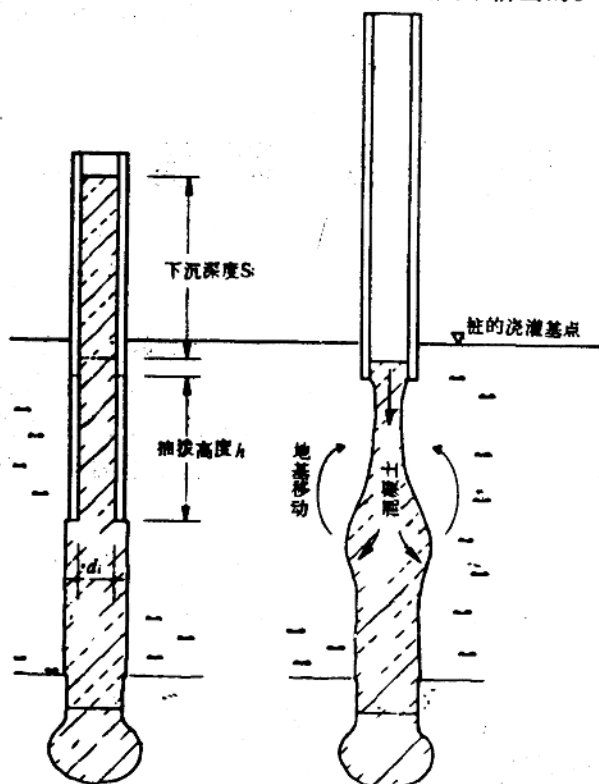
对已损坏的桩挖探表明, 桩上部的混凝土实际上灌填不足。推测认为, 在浇灌桩上部混凝土时, 桩中部混凝土在凝结之前会向软基内渗流, 同时, 管内尚可流动的混凝土会沉入桩尖部分, 有如图1-2-3所示, 这就会造成桩上部混凝土不足且产生空洞。基于上述现象, 所以, 以所用混凝土的体积来求算桩径的方法是不恰当的。

图1-2-3 由上部桩内混凝土的沉降及软基产生的土压有邻桩打入浇筑时的振动能量影响;

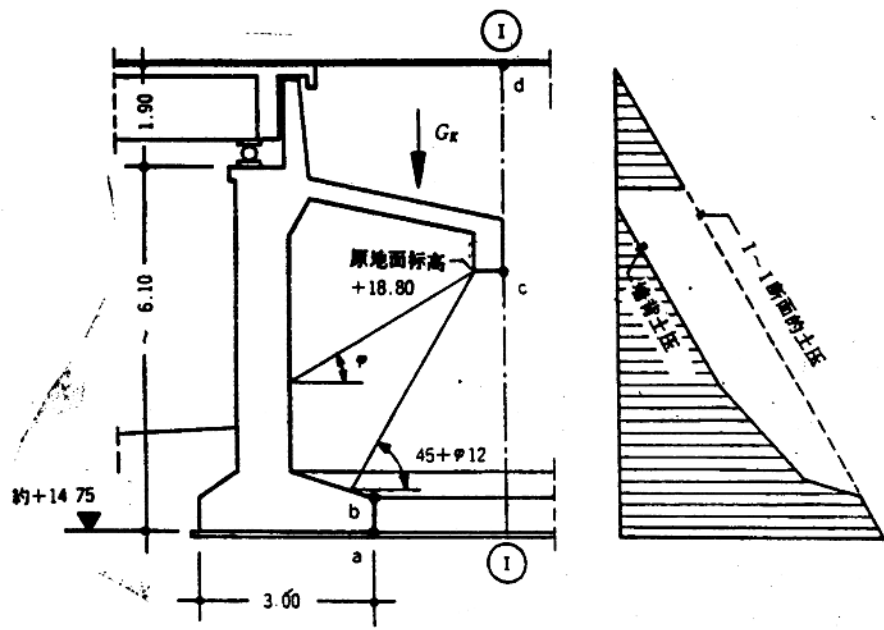
图1-3-1 桥台断面和土压力分布图

桥台移动的原因,是由于对桥台底座地基的安全度认识不充分。图1-3-1示出了这种在后面突出有桥头踏板的桥台构造,由于这个桥头踏板的作用,理应减轻作用在台背的土压。

如图1-3-1所示,假设断面I-I的土压力比计算土压力小32%,而底座下面的弯矩比计算弯矩小45%。

对这种桥台的分析,可假设简化的abcd作用线,求出作用在由此种桥台及填土组成的桥台台墙的水平力,进而求出作用在I-I断面上的土压,若用所求水平力去进行桥台的稳定计算,所得的稳定安全系数只不过是1左右。在逐年增加的活载作用下,这种不稳定的桥台就必然会产生转动破坏。

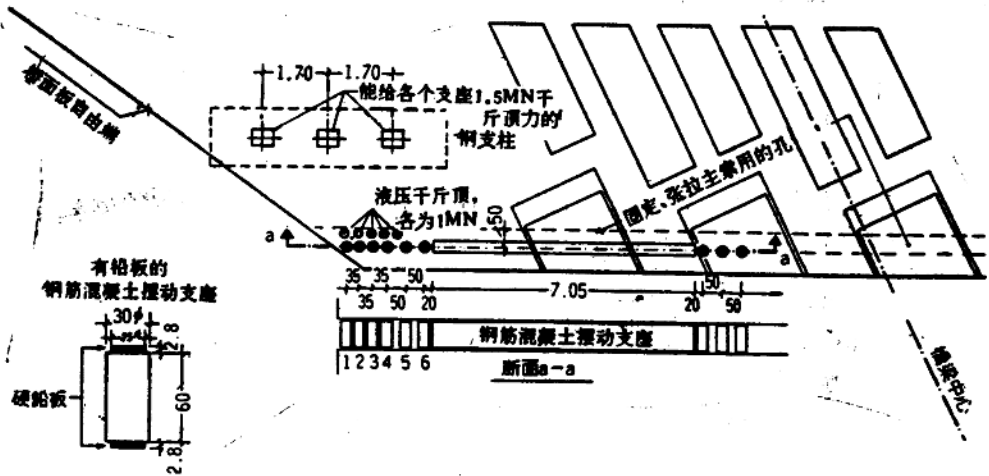
图1-4-3 斜板桥钝角部位的支承状况

导致结构物损坏的重要部位及构件特征 主梁腹板的预应力钢丝沿斜板自由端固定,会产生集中竖向力。采用鲍尔—莱昂哈特预应力张拉法集中施加预应力,会局部损坏支座线一侧的预应力钢丝。如图1-4-3所示,因两端的线支座不能延续到钝角部位,因而在钝角部位需各设置6个角柱摆动支座。

已损坏的摆动支座的临时代用方法，是应快速在两侧钝角部位各安设5个承载能力为 $1\text{MN}$ （100t）的液压千斤顶，由于这些千斤顶会引起桥面板底面产生裂纹，故在千斤顶的顶面布设若干层氯丁橡胶，并在桥台前面设置3根钢支柱（图1-4-3），1根钢支柱的容许荷载是 $5\text{MN}$ ，用这些各为 $1.5\text{MN}$ 的千斤顶力即可顶起上部构造。

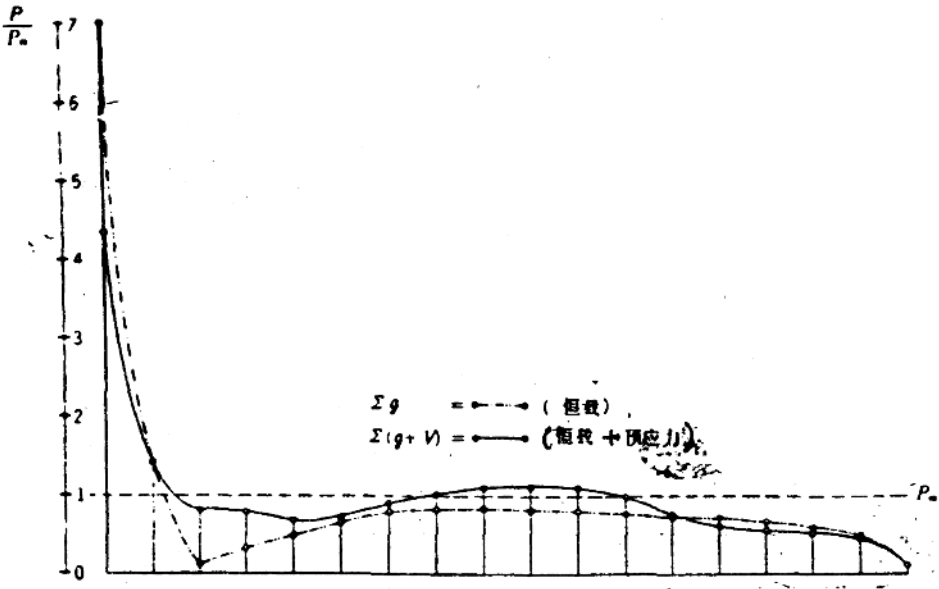
图1-4-4 恒载加预应力组成的最大恒载所产生的支座反力

虽然设计时是按模型实验数据进行上部构造的抗弯设计，并对各摆动支座的反力以钝角部位的增长系数为 $P_{max}/P_n = 3$ 进行估算，但在损坏后所进行的支座反力分布模型实验结果则为 $P_{max}/P_n = 5$ （图1-4-4）。

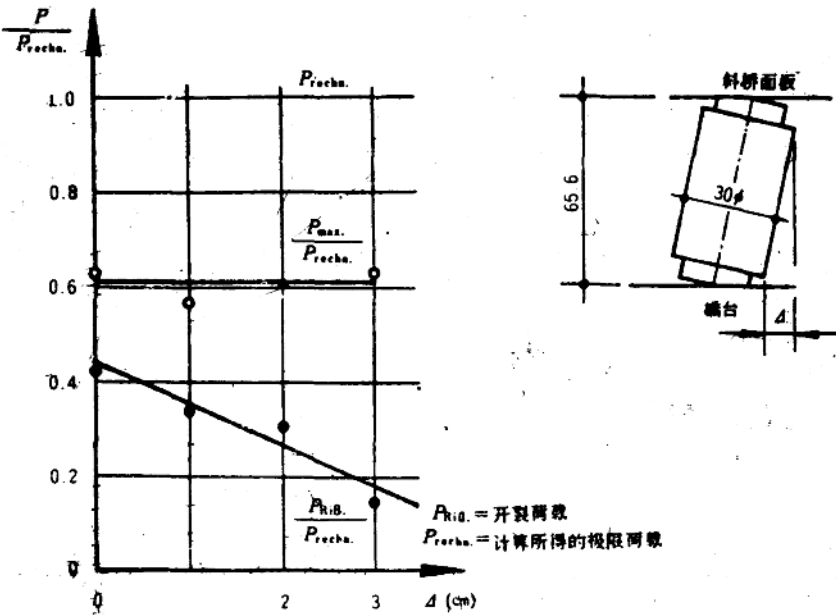
图1-4-5 摆动支座的裂纹发生荷载及极限荷载

与上述实验的同时，对各摆动支座本身进行了破坏试验。这一试验结果表明，这些摆动支座的实际破坏荷载仅为将其当作有螺纹钢筋的角柱所计算的极限荷载的60%左右（图1-4-5）。其原因是，铅板端部的屈服增加了柱内的开裂应力，而对角柱内承受开裂应力所需的

应特别引起注意的是，开裂荷载相对于计算极限荷载说来其值甚小（图1-4-5），这是中间支座混凝土剥离的原因。

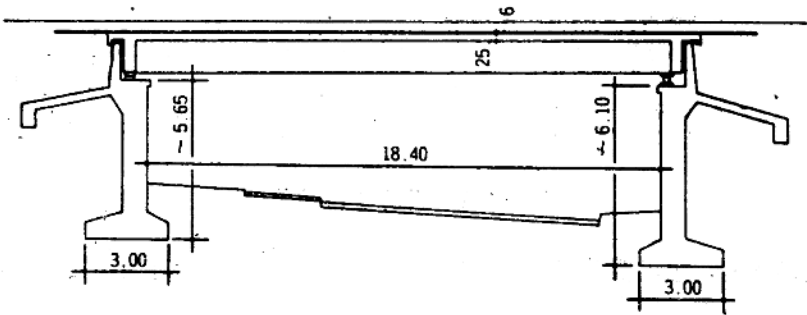
图1-5-1 侧面图

导致结构物损坏的重要部位和构件特征 翼墙与桥面斜向连结，其基础宽1.5m，比桥台底座细长得多且伸入土堤内（图1-5-1）。

在桥台的稳定计算中，已考虑了台背填土中以向后方悬臂伸出的桥头踏板土压力减小以及有利的旋转力矩这一计算结果，对于高度8m的桥台计算得出的基础宽仅为 $b=3m$ ，致使基础宽度过小（图1-5-1）。对于这种斜向结合的翼墙，在静力分析时，没有考虑结构必须与有抗弯拉刚度的桥台台身整体化。由于基础宽度甚小，当计算假定以外的土压作用时，或在悬臂值大的翼墙引起不利的旋转力矩作用时，因结构对旋转没有足够的稳定性，因而使桥台倾斜。在钝角和锐角桥台的转角部位，因不同土压力的作用而会产生桥台变形。
