# 中小型水利工程 使用三合土的研究

山东省水利科学研究所編

一九五九年·济南

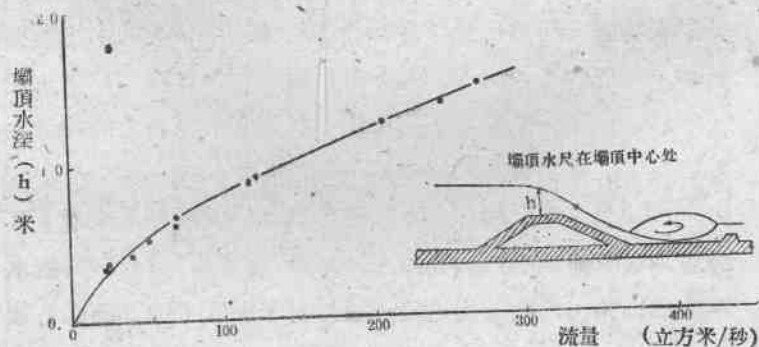
图1 东常寨三合土滾水壩壩頂水深与流量关系曲綫

2. 从壩頂水深及过壩流量的关系曲綫（图1）上看出，当壩頂水深为0.4米时，过壩流量为30秒立方米，与現場調查时估計的20秒立方米以上接近。同时，从图2上可查得相应的最大流速为6.4米/秒，发生在下游壩坡接近壩趾处。該处在1958年的洪水时期并未遭到破坏。

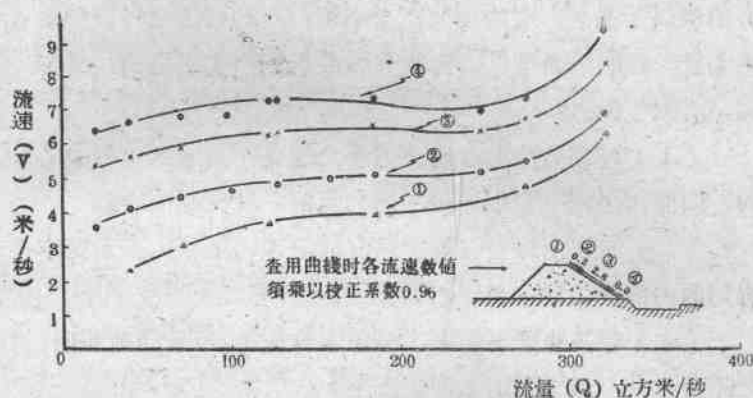
图2 东常寨三合土渡水壩壩面流速与流量关系曲线

又从模型試驗資料可以看到，該壩断面形状，在各級水位、流量和下游无水的情况下，壩面均为正压力，沒有真空現象产生，故若施工及管理养护良好，使得壩面保持平整，則可避免发生負压現象。实际上，这个壩的过水处，由于表面剝落出現凹凸不平，有局部挑流現象，易于形成負压，使水流起落拍击壩面，发生震动影响。
