# 載波電話機的改進經驗

## 南京局改善M型載波機羣

### 放大器特性經過

——郵電部長途電信總局

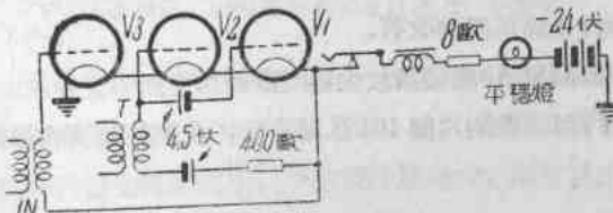
圖一

#### 1. 發訊放大器改裝前，柵偏壓供給簡圖如圖一。

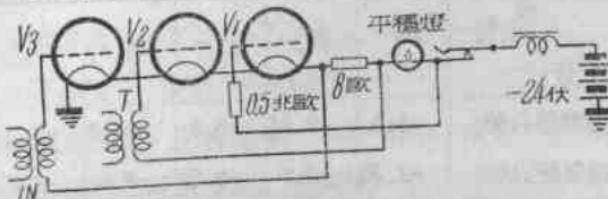
圖二

#### 2. 改裝後，柵偏壓供給簡圖如圖二所示。

原日製 101 F 真空管燈絲降壓在 4.1 伏到 4.6 伏左右。電工牌 101 F 真空管燈絲降壓在 3.6 伏到 4.8 伏左右，所以柵偏壓完全改由燈絲降壓供給後，由於各燈絲降壓不等，柵偏壓也隨着更換真空管而常常發生變化。而且改變後，平穩燈降壓亦用作自給柵偏壓，而平穩燈降壓各不相同，因此柵偏壓不如用乾電池時穩定，由於過去對柵偏壓值不注意，實際上各管柵偏壓大小相差達數伏，最大的有 -11.5 伏，最小的有 -5.6 伏。因此雖然 M 機放大器原設計為甲類推挽式放大，但由於柵偏壓不適當，工作點運用在曲線部分，並且使推挽級相對二管柵偏壓相差很多，工作點相距很遠，所以實際上二次與三次諧波很大。經過詳細測試，將平穩燈、8 歐電阻及真空管燈絲降壓等加以調整，使各管柵偏壓數值在 -8.5 伏範圍以內，而推挽級相對兩管柵偏壓最大差值不超過 0.6 伏，經過這樣調整，不但使諧波輸出減小很多，而且過負荷特性也隨着得到改善。

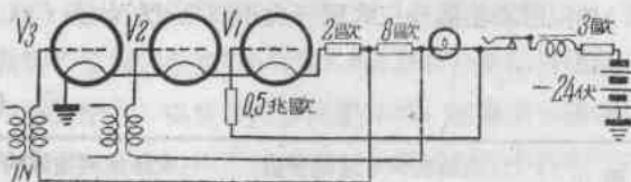
圖三

使放大器各管柵偏壓不合標準的另一原因是由於電工牌 101F 真空管的燈絲降壓較小，約在 3.7 伏左右，使  $V_3$  和  $V_6$  二管的柵偏壓太小。同時因燈絲降壓太小，平穩燈降壓增大，所以  $V_1$  和  $V_4$  兩管的柵偏壓太大，例如 MN (B) 機發訊放大器用六個電工牌 101F 真空管後，各管柵偏壓為：

根據柵偏壓標準：不得超過  $-8.5 \pm 1$  伏，沒有一個是合標準的。在線路中串聯 2 歐及 3 歐二電阻後，各管柵偏壓即合標準。如圖三。

改裝後柵偏壓： $V_1$ —9伏， $V_2$ —8.4伏， $V_3$ —8伏，  
 $V_4$ —8.6伏， $V_5$ —8.5伏， $V_6$ —8伏，均合於標準。

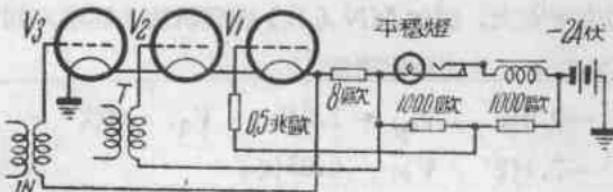
圖四

這樣改裝後雖較合理，但 $V_1$ 柵壓過大或平穩燈失去作用的缺點仍然存在。

因 $V_1$ 柵壓大部分是取自平穩燈，欲求平穩燈使用正常約為7伏的電壓，則 $V_1$ 柵壓過大約達-11伏（即7+4）；欲求柵壓約為-8伏，則平穩燈正常電壓約為5伏或甚至是4伏，因此當電池電壓降低時，則平穩燈電壓即減至3伏左右，顯然地平穩燈失去了作用。

為了補救這個缺點，可在8歐到4頁間接上兩只1000歐無感電阻， $V_1$ 柵極經0.5兆歐接到兩電阻的中間如圖四所示：

這樣的改裝對於 $V_1$ 柵壓所受平穩燈電壓變化的影響，仍難避免（原改裝亦有此缺點），所以應考慮改用乾電池。

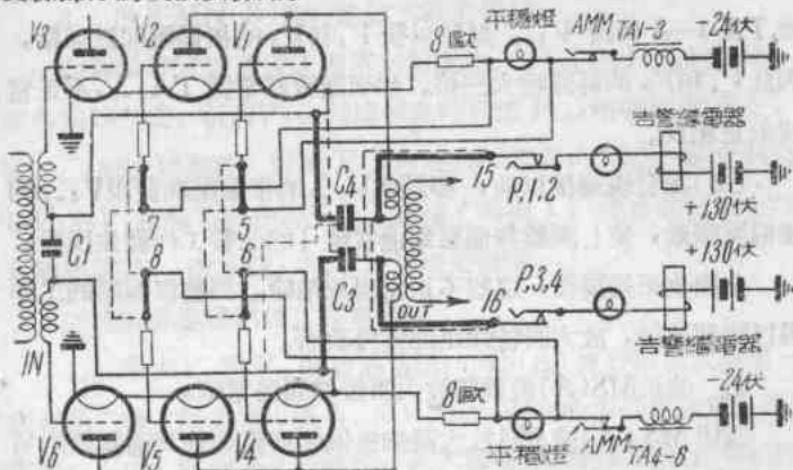
圖五

改正前後的電路如圖五所示。虛線部分為改接前接線圖，粗實線部分為改接後線路。

從圖五上可以看出，有下列數處錯接：

(1)  $V_2, V_5$  的柵極電路在端子 7、8 對換，造成  $V_2$  柵偏壓由  $V_{4-6}$  線路供給， $V_5$  柵偏壓由  $V_{1-3}$  線路供給的錯誤。

(2)  $V_1, V_4$  的柵極電路在端子 5、6 對換，造成錯接情況同上。

(3)  $V_{1,2}, V_{4,5}$  的屏極電源供給，在端子 15、16 對換。

(4)  $V_{1,2}, V_{4,5}$  的交流回路在  $C_3, C_4$  連線對換，造成屏

交流回路必須經過  $C_1$  的錯誤。

但按屏流電鍵  $P_{1,2}$  又可量到屏流，並且較正常屏流大三倍，而按屏流電鍵  $P_{3,4}$  反而量不出屏流。原因是：(一)  $V_{1,2}$  和  $V_{4,5}$  屏極電源連線在端子 15、16 接錯，實際上  $P_{1,2}$  電鍵所測得的是  $V_{4,5}$  的屏流。(二) 因端子 5 與 6,7 與 8 接錯，所以燈絲電鍵  $TA_{1-3}$  切斷  $V_{1-3}$  線路以後  $V_4$  和  $V_5$  的柵偏壓即被切斷，因此  $V_4$  和  $V_5$  的屏流增大三倍。如切斷燈絲電鍵  $TA_{4-6}$ ，不正常現象正相反。

上圖改正錯誤後，這些不正常現象消除。調整柵偏壓的工作得以順利進行，放大器特性迅速獲得改善。

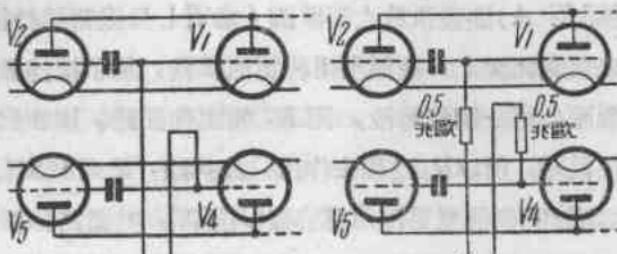
圖六 甲

3. 改正 MS(B) 機發訊放大器，因  $V_1$  和  $V_4$  兩管的柵漏電阻沒有接，後來補接 0.5 兆歐的柵漏電阻，使放大器增益由 30.4 分貝提高到 37.5 分貝，過負荷起點由輸出 +22.3 分貝提高到 +25.9 分貝。

(1) 改正前電路如圖六甲。(2) 改正後電路如圖六乙。
