# 农村电网人身事故 典型案例分析

国家电网公司农电工作部 编

无票作业，作业前不停电、不验电、不装设接地线，造成触电死亡事故

2005年12月23日，某供电公司线路工区在拆除10kV配电线路作业过程中，未得到调度许可开工的命令，未验电，未挂接地线，未履行工作许可手续就开始登杆作业，工作人员触及带电导线造成触电死亡事故。

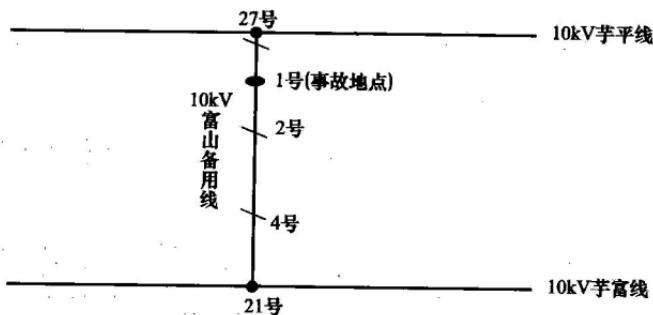
图 1-1 接线示意图

×带领一个班到 10kV 莺平线 27 号杆（富山备用线 T 接杆）停电及拆除 10kV 富山备用线，一班班长陈 × × 和蔡 × × 到富山备用线 1 号杆（T 接在莺平线上）拆除旧线，此时 10kV 莺平线还未停电。蔡 × × 先行到达富山备用线 1 号杆（富山备用线仍带电），在未接到开工通知且监护人陈 × × 还未到位的情况下，独自登杆工作，触及带电导线造成触电，经抢救无效死亡。接线如图 1-1 所示。

1. 蔡 × × 受拆除莺富线到富山备用线 4 号杆段工作的误导，以为可以开始工作，在未接到开工通知且监护人陈 × × 还未到位，施工作业的线路上也没有采取验电、挂接地线措施的情况下，就盲目登杆作业，触及带电的 10kV 线路。

2. 线路工区主任蒋 × × 工作严重失职，违章指挥，工作交代不清。违反工作票制度、工作许可制度，不办

理工作票，不履行工作许可手续，在未接到调度许可开始工作命令，现场安全措施未全部布置完毕，就安排工作班成员拆除芋富线到富山备用线 4 号杆段线路，误导了现场施工人员。

3. 涉及 3 条 10kV 线路（两条本工区管辖的线路，一条外单位管辖的线路）停电的作业，不使用工作票，违反《国家电网公司电力安全工作规程（电力线路部分）》（简称《安规》）2.3.2 工作票制度“在全部或部分停电的配电设备上的工作，应填用第一种工作票”的规定，致使工作任务不明确、危险点不清楚、现场安全措施落实不到位，工作许可制度和工作监护制度不能得到严格执行。

1. 根据工作计划安排，组织进行现场勘察，确定具

体工作内容，查看现场施工作业需要停电的范围、保留的带电部位和作业现场的条件、环境及其他危险点。召开班前会，由工作负责人向工作班成员交代作业中的危险点及预控措施，并进行确认。明确人员分工，准备安全工器具、施工器具及材料。

2. 向调度上报停电申请（跨越外单位运行管理的线路停电申请要一并提交，由调度与其联系）。
3. 停电申请经调度批准后，根据工作任务及现场勘察情况，填写并签发第一种工作票，保证工作票上所列安全措施满足现场实际要求。
4. 工作负责人在得到全部工作许可人的许可后，落实安全技术措施，才可组织开始工作。
