建設型機車部件改造

沈陽鐵路局科學技術研究所

1960年5月

前 言

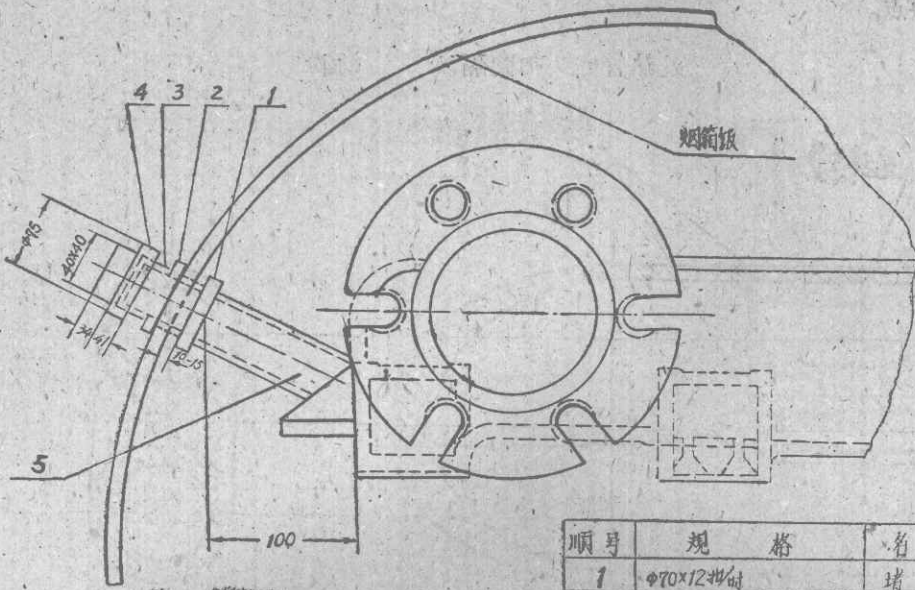
1. 过热箱按裝放汽塔：

建設型機車，因無吸風伐，在洗修时，不能从过热管减温，因而造成过热管弯头处水锈过厚，被燒損漏泄。为此，在过热箱上增設二个放汽塔，以备放汽和减温，减温时，不仅縮短放汽時間，并消除过热管漏泄。(如圖一)

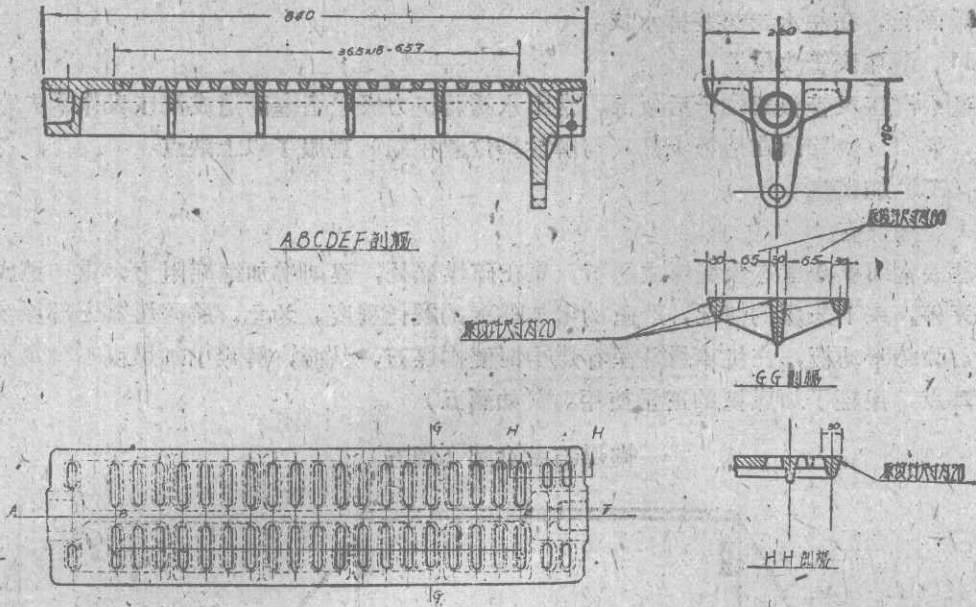
鍍式爐篦加厚圖 (圖三)

过去燒劣煤，由于灰分多，灰箱內积滿爐灰，再加之風动搖爐的強制性，板式爐篦破裂很多。为此特將爐篦加厚，消除爐篦裂損。（如图三）

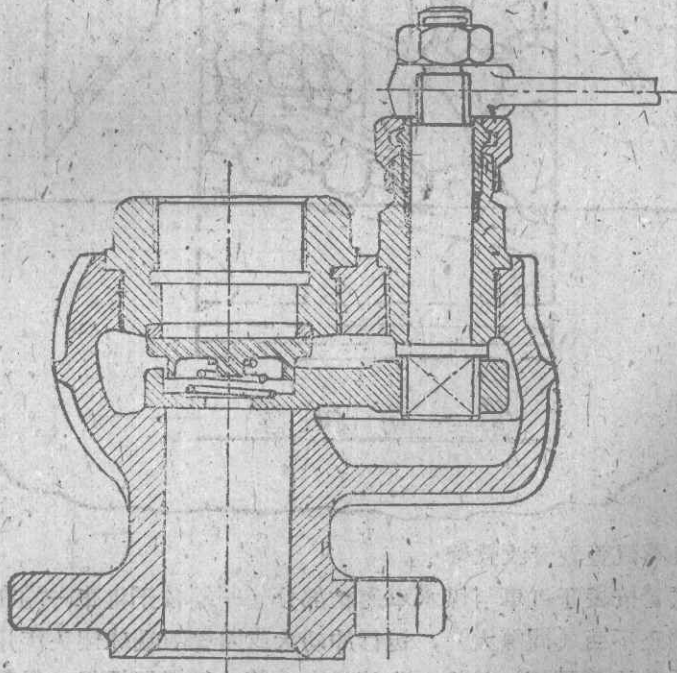
奧氏放水伐 (圖四)

过去奥式放水伐，由于設計構造有缺點和檢修缺乏經驗，在使用中經常發生关不上和漏泄等情況。經研究后，把伐座和心接棒裝口面的墊取消，改為硬口研磨，將各部尺寸加以修改；編制了工艺卡片，伐座突出量改為不得超過 2 毫米，上下板伐側量原形設計 3 毫米改 1.5 毫米，上下板伐鑲入量不得超過 1 毫米，上板伐加了厚度減少板伐凹入部分為 1 毫米，上板伐背面凹槽將原設計根部改為 5 毫米的圓根，上板伐插入下板伐深度改為 10 毫米，從而消除了放水伐关不上的現象。

1. 上下板伐压缩量改后为1.5毫米至3毫米
2. 上板伐槽内原清根改后为R5毫米园根
3. 伐盖突出体内量1.5~2.5毫米

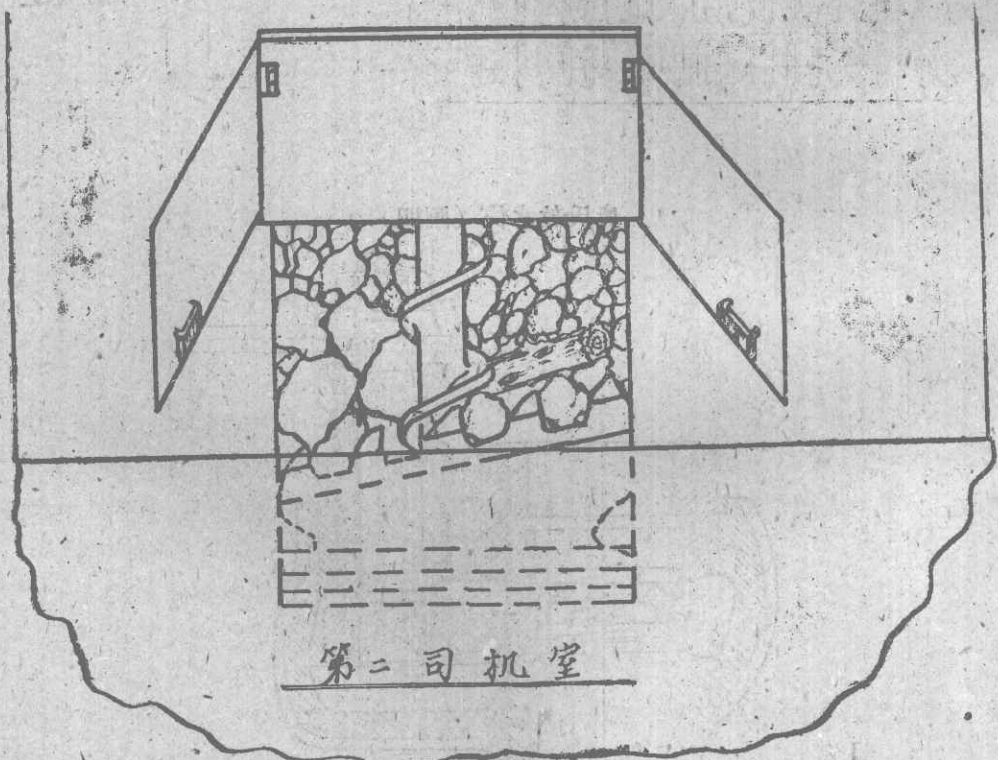
掏煤石示意圖（圖五）

過去常因煤斗里有大塊煤或煤石，集在碎煤器處，輕則增加螺旋阻力，重則造成加煤機突停，或不來煤的情況，嚴重的增加螺旋的磨耗程度，為此，將碎煤器上部原來的鐵板，改為滑動板，在機車煤斗里存煤少時便掏煤石，從而，解除了加煤機不轉及不來煤的缺點，保證了加煤機的正常使用。（如圖五）
