变压器故障原因 和 檢 查

陈叔涛著

水利电力出版社

第一章 变压器的故障原因、現象及其防止方法

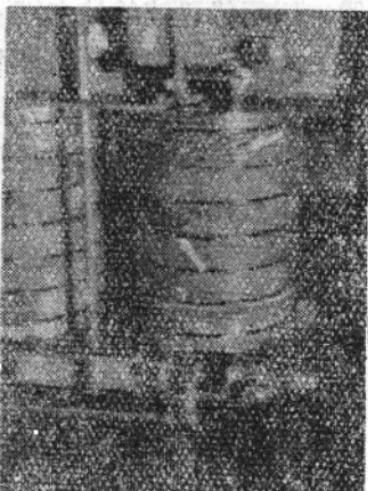
当綫卷繞好后因絕緣未曾烘乾，常使紗包綫或紙絕緣中含有潮气，待浸漬的絕緣漆烘乾后，紗和紙中的水份將長期的含在里面不易再蒸發出来，日子一久便使銅綫产生銅綠，这样便削弱了絕緣性能，易形成短路。也有在浸漬絕緣漆时，漆的粘度太厚，或者在烘乾时立即放置在高温中，这样經常使外层的絕緣漆很快的結膜而內部的絕緣漆还不能乾透，以致使得絕緣漆象蠟淚似的悬挂在导綫上，其后果将減低綫卷的机械强度，削弱絕緣性能，并阻塞油道，有碍散热，都能間接的形成綫卷事故。

图 2 絶緣漆浸漬得不好有蠟淚狀悬挂在导綫上 75 KVA

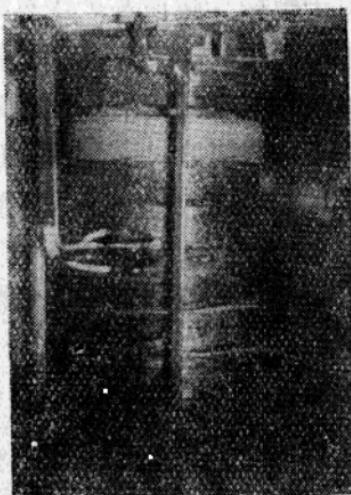
图 5 225 千伏安(华通 #172)层間絕緣无加强的綫卷故障后的情况

第一段綫卷已向上抬起第五六段綫卷已损坏

后，由于絕緣干脆便易产生事故，图 5 和 6、7 是三台因层間絕緣短路而损坏的变压器。故障后导綫熔断并向外彈开，較严重的將使导綫熔化甚烈，銅珠四向濺出。对该类变压器在检修过程中需加强注意，若其絕緣已列入第三級，应进行恢复性的大修。

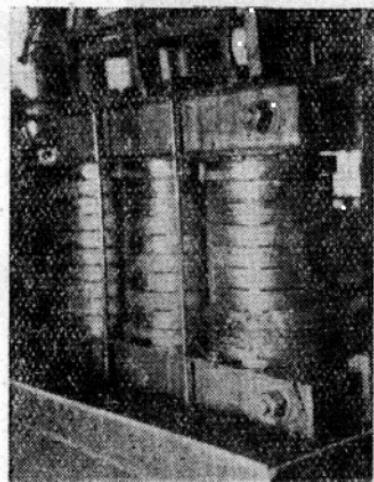
图 6 100 千伏安(华通 #451)
层間絕緣无加强的綫卷故障
后的情况

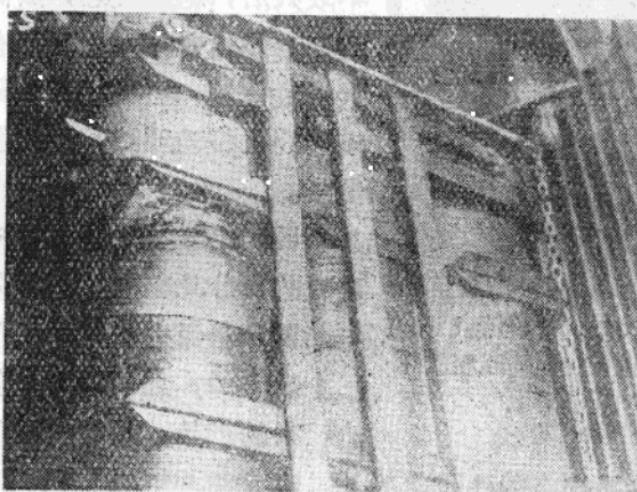
乙、225千伏安（国产）
甲、325千伏安（英国佛蘭第厂造）
图 7 由于过负荷使线卷层间绝缘杆老损坏而引起的事故

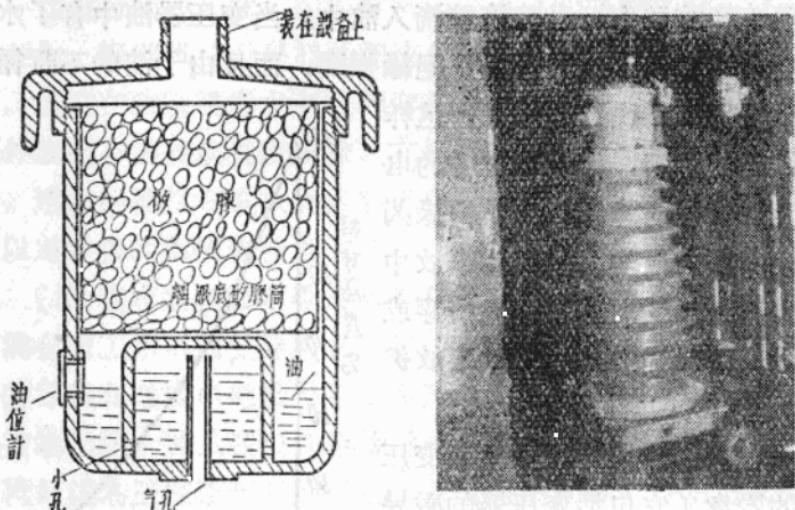
等級的电流互感器和电压互感器（35和110千伏級等），也有因受潮而发生事故，严重的有將外面瓷套管炸毁，欲防止該类事故发生建議在互感器的頂部裝上吸潮呼吸器，如图10。

图 10 小型矽膠呼吸器裝置在 110 千伏电流互感器上
