# 供电系统

继电保护典型故障案例分析

### 1. 500kV 线路高抗匝间保护动作分析

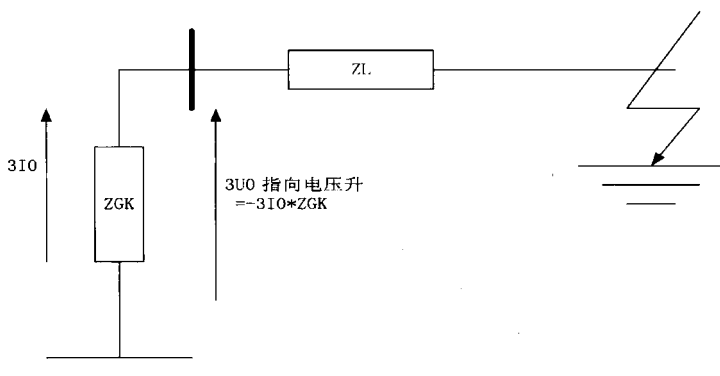
当线路故障时，零序电压和电流的分析如下图， $3I_0$  正方向由地流向母线， $3U_0$  指向电压升方向。

由图可见，当线路发生故障时， $3U_0 = -3I_0 * Z_{GK}$ ，  
测量阻抗  $Z_J = 3U_0 / 3I_0 = -Z_{GK} = |Z_{GK}| \angle 270^\circ$

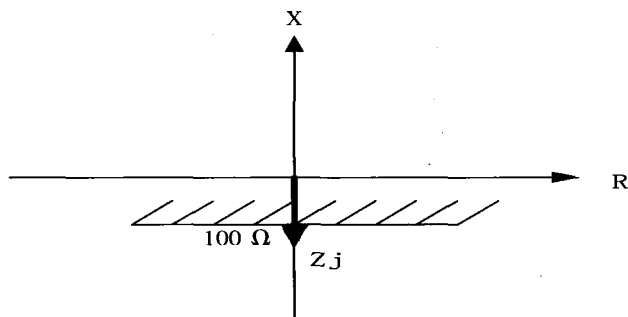
图一

由以上动作特性可得匝间保护 PGJ—1 的动作区 (见图一), 其灵敏角  $\psi$  为  $90^{\circ}$ , 当测量阻抗的角度为  $270^{\circ}$ , 幅值大于  $100\Omega$  时, 保护可靠不动, 由于偏移阻抗  $Z$  取 0.6 - 0.8 倍的高阻抗抗值, 当区外故障时, 匝间保护不应动作, 除非电压或电流的极性反接。

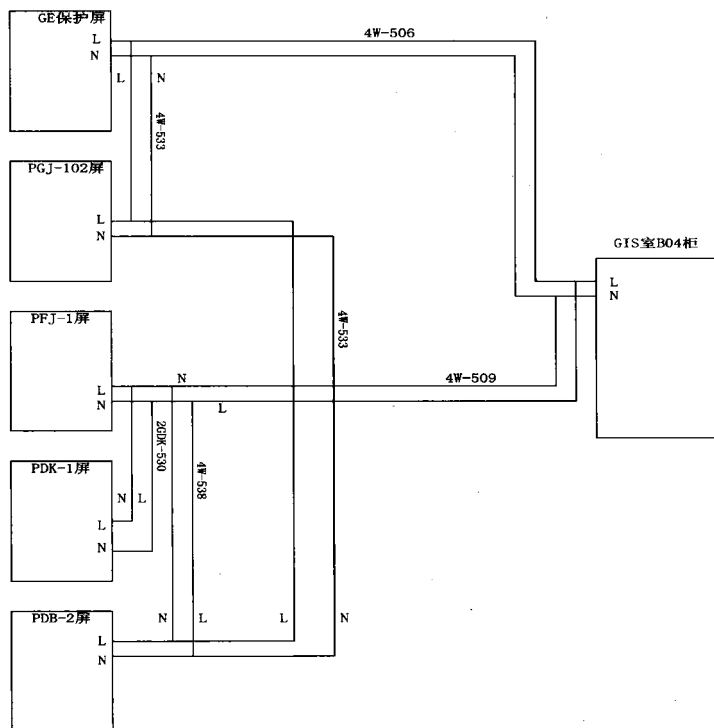
图二

3. 针对该情况对匝间保护的电流回路进行检查, 该电流取自中性点高抗, 一次极性端对地, 二次从极性端引出, 接线正确。匝间保护的电压取自线路开口三角形电压, 从后来再次动作

过的该 500kV 线路的故障录波报告上看，线路开口三角形电压幅值及方向均不正确，于是对 500kV 线路的电压回路进行了检查，检查情况见下图二：

4W-509 电缆从 GIS 室至 PFJ-1 保护屏共用三根芯，分别为 Sa、UN、UL，该电缆的端子上对应的套有编号头：1（Sa）、2（UN）、3（UL）。现场进行停电对线，PFJ-1 保护屏处的 2 芯和 3 芯与 GIS 室的 2 芯、3 芯相反。断开 PT 内部接线，从 GIS

室带电缆量二次回路电阻为零，PT 二次有短路现象。把 4W - 509 电缆的 2 芯和 3 芯在 GIS 室进行对调后，二次电阻有  $360\Omega$ ，阻抗值正常。从 GIS 室向主控升电压 50V，在各保护屏处测量电压值正确。由上图电压回路的实际接线中可见由于 4W - 538 电缆从 PFJ - 1 屏接至 PDB - 2 屏导致开口三角形电压 L 与 N 短接在一起，由于 4W - 509 电缆接线错误使得 PFJ—1 屏和 PDK—1 屏（高抗保护屏）极性反接，使匝间保护误把区外故障判做区内故障造成误动，现 4W - 509 的接线已更正。

极性测试对于带方向的继电保护设备正确判断故障并动作起到关键的作用，新投设备及改造设备特别是更换 CT 回路二次接线，应充分认识到极性测试的重要性和必要性，因此对新投产设备和改造后的二次电流回路应加强极性测试工作，这样才能有效的避免类似故障再次发生。

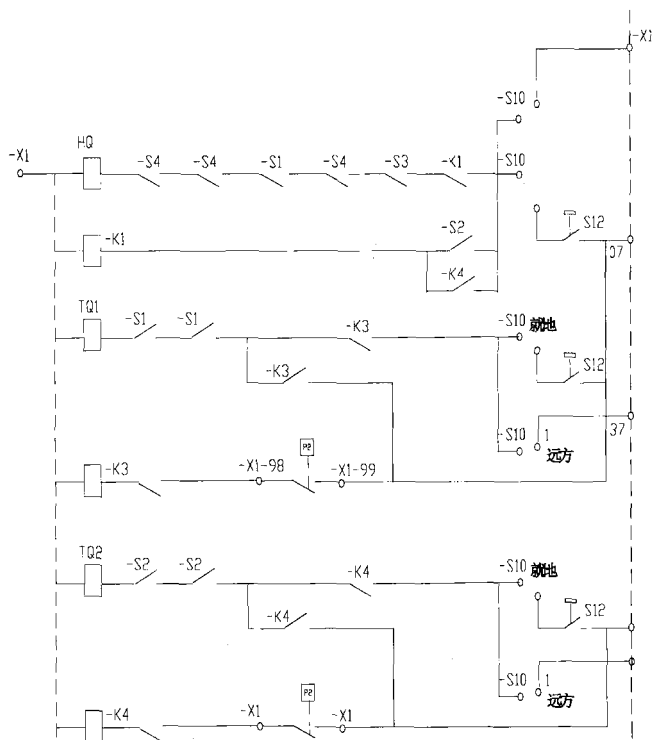
图一

3. 再对 SF6 断路器机构进行检查，发现机构内部有一强跳回路，如图 1 所示，当断路器 SF6 压力降低到 P2 接点闭合时即起动 -K3 继电器，-K3 动作后接点闭合接通强跳回路，使断路器跳闸。检查 SF6 压力为正常，在 P2 接点引至机构箱内的端子 X1-98 对 X1-99 之间摇绝缘，发现接点之间电阻为零，即接点已被接通。经检查为 SF6 压力表电缆引出接线盒进水，且有锈蚀现象，经擦拭及风干处理后，接点之间电阻变为无穷。

由此可见 181 断路器偷跳是由于 SF6 压力表电缆接线盒进水所致。得出结论后，对 SF6 压力表及电缆接线盒进行了防雨处理，加装了临时防雨罩，防止接线盒再次进水使断路器偷跳。

1. 对新建及扩建工程，投产前加强继电保护装置的验收工作，严格按照二次设备验收规程把好继电保护验收关。
2. 提高检修质量，加强对室外保护强跳回路的绝缘检查及防潮工作，发现异常情况及时处理。

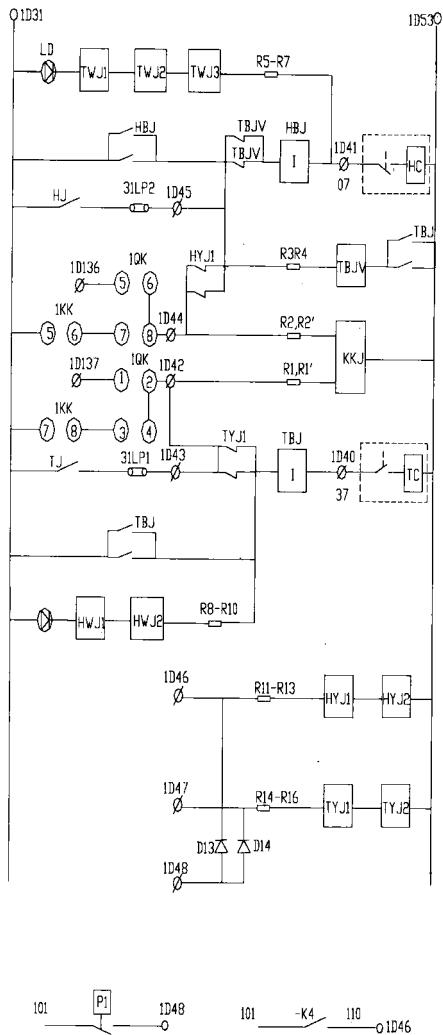
图二 操作回路示意图

在检查断路器机构合闸回路式，发现在此断路器机构合闸回路中还存在问题，当断路器 SF6 压力降低使断路器跳闸时，压力闭锁合闸功能只能实现手合闭锁，不能实现重合闸闭锁，如图 2 所示。

实际接线中 1D46 和 1D47 被短接，引入正极“101”经压力低闭锁接点 -K4 的闭锁量“110”，在机构本体控制回路中，由于此断路器机构只用了一组跳闸线圈，-K4 接于二组跳圈回路中（见图 1），未引入工作电源，-K4 继电器不能动作，也不能起动 -K1 继电器，因此不能实现闭锁功能。压力低的另一付接点 P1 被引入 1D48，当压力降低 P1 闭合时，正极引入 1D48 使 HYJ1、HYJ2、TYJ1、TYJ2 继电器均动作，由图中可知，分闸回路被断开，但合闸回路中，接点只断开手合回路，未断开重合闸回路。常闭接点打开，断开手跳、保护跳闸回路及手合回路，但不能断开重合闸回路。

由图中可见，只要将 1D74 至 1D45 的短接线改接至 1D44 即可实现压力低闭锁重合闸。
