苏联电站部国家地区发电厂及线路改进局资料

# 发电厂鍋爐分場 廻轉机械檢修缺陷的預防导則彙編

苏联 П. С. 基勃里柯 И. И. 索洛維也夫著

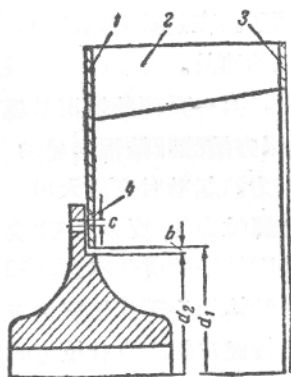
从这种事故的分析中，显示出造成振动的原因及消除振动的困难是由于叶輪的制作不合質量的要求，中間圓盤的內徑 $d_1$ 超过允許的尺寸，中間圓盤及輪轂的接触面不良，中間圓盤的鉚孔中心与輪轂的鉚孔中心不对正（圖1中的 $C$ 值）及圓盤由于調整叶片以后产生变形等等。

圖 1 中間圓盤的鉚合  
1—中間圓盤；2—葉片；3—外圓盤；4—中間圓盤的鉚孔； $b$ —圓盤的位移； $c$ —鉚孔的位移； $d_1$ —中間圓盤的內徑； $d_2$ —輪轂凹槽處的外徑。

2. 叶輪的中間圓盤与輪轂的接触面(圖 1)应很正确的制作，圓盤与輪轂凹槽地方的輻向間隙須小于 0.25 公厘；鑽鉚孔并將叶輪(中間圓盤)鉚牢在輪轂上时，必須采用对孔工具。

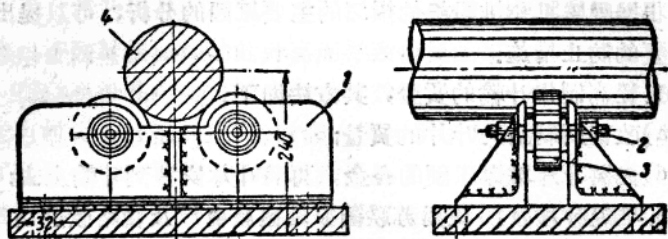
圖 2. 用滑輪進行校靜平衡的方法  
1—設備支架；2—軸承；3—滾珠軸承；4—軸。

в) 装好在輪轂上以后，須采用滑輪的方法(圖 2)进行很仔細的校靜平衡。

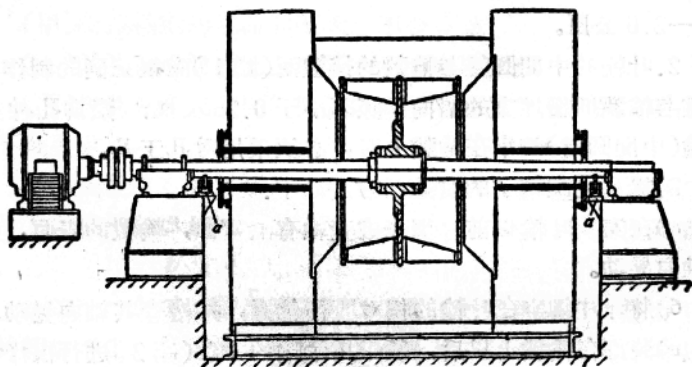
圖 3 在當地做平衡工作  
a—滑輪的裝置。

未進行靜平衡以前，不允許做動平衡。如果更換葉片工作是在現場進行，而未將葉輪取出，則亦可在原地點進行平衡工作(如圖 3)，可以採取如圖 2 的方法來進行靜平衡工作。

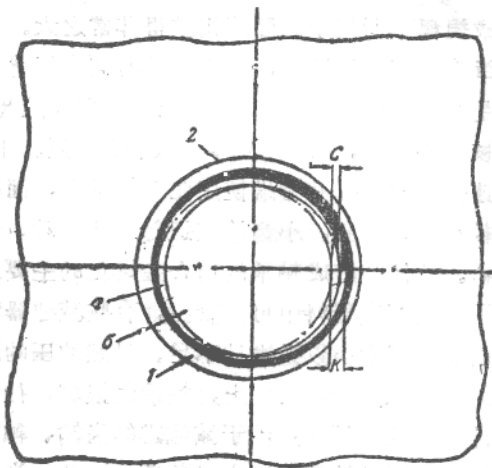
圖 4 軸在軸承中的位置

在某一發電廠，其磨煤機減速器的主軸軸承發生熔化，經檢查發現是由于安裝時上下軸承的側間隙不同，如圖 4 中的 C 及 K。

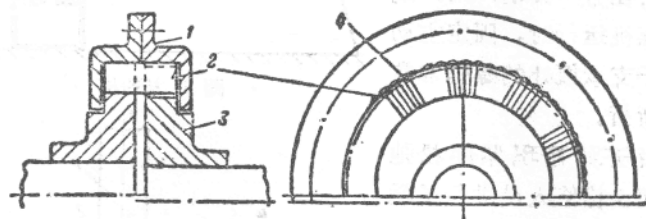
例如，当检查一根断裂的轴的弹性靠背轮时，发现连接靠背轮的钢片盘一端侵入外壳达 1—1.5 公厘（圖 5）。減速器在靠背轮侧的轴与轴承长期的工作在灼热情况之下；不止一次地发现減速器外壳在被动轴侧的基础螺栓松弛；減速器运行时强烈的震动。这是由于校中心质量不良而导致断轴的。

圖 5 靠背輪的接合

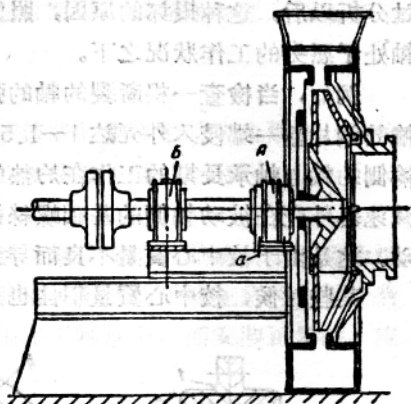
圖 6 排粉机

企业方面的措施（平衡及校正机组的中心）都没有得到正确的结果。经过相当时间的研究以后，发现两个固定轴承 4 的螺栓  $a$  松弛了（圖 6）。检修人员进行了紧螺栓的工作，但是所紧的螺栓

每日紧螺栓二至三次，招致了螺栓的断裂。仔細地檢查了組合的質量，确定是由于調整得不够好，使排粉机和外壳軸封的下部之間失去了应有的間隙，这也可以从金屬磨損的痕跡上得到証明。

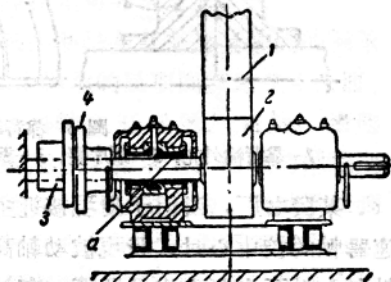
在有一次檢修的时候，檢查到主动軸的組合質量时，發現主动軸与減速器側的軸承的上瓦間缺少了必要的間隙(圖7)。減速器与主动軸的校中心質量不良，使主动軸靠背輪向上提高了。

圖 7 減速器主动輪的校中心
