# 国外溢油事故应急反应评析

◎ 中国海事局烟台溢油应急技术中心 编著

人民交通出版社  
China Communications Press

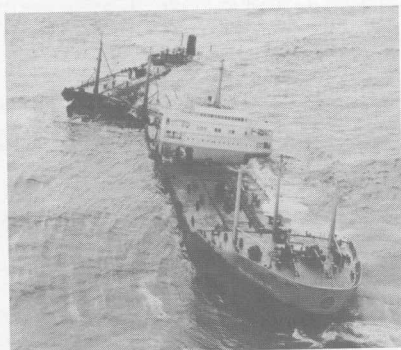
船体断裂

146 600 桶油泄漏出来,大约有 102 620 桶遍布在西康沃尔 200 英里的海岸线上。3 月 26 日船体断裂之后估计又有 366 500 桶油泄漏出来,这条油带向南漂移进入比斯开湾并且在海上逗留了两个月,
