鍋爐監察手冊

第七分冊

受鍋爐監察局監督的設備
所發生的事故和防止事故的措施

苏联 B. Г. 古托洛夫著

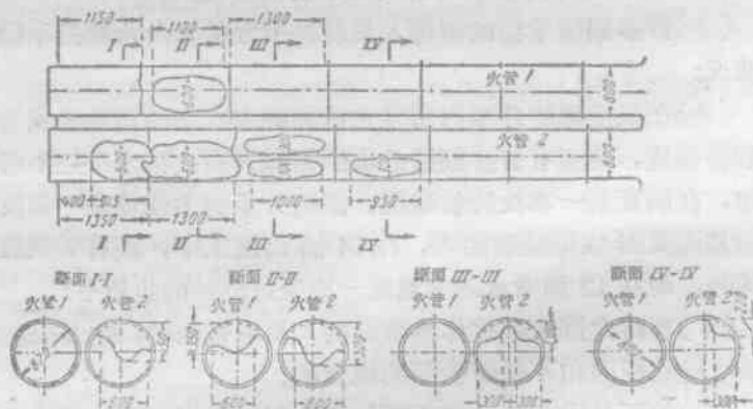
在圖31-1至31-3中所示為由於缺水所造成的火管及沸騰管（水管式鍋爐的主爐管）的特性損壞現象。

圖 31-1 工業蒸汽鍋爐火管由於缺水所造成的損壞

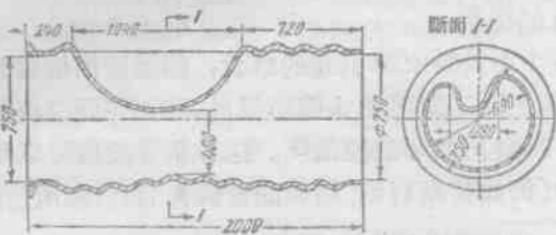
圖 31-2 機車式鍋爐火管由於缺水所造成的損壞

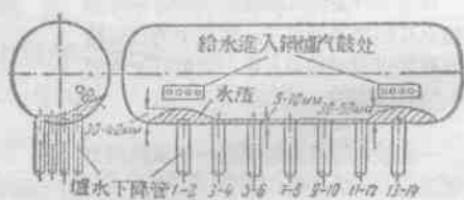
圖31-5 在A-7型舒霍夫-貝爾林式鍋爐中沿汽鼓長度水渣的分佈情況

| 事故發生的原因 | 事故的後果 |
|--|--|
| 一座 A-7 型舒霍夫-貝爾林式鍋爐，經常用苛性鈉進行鍋內水處理，但對鍋爐排污（這是在鍋內水處理的情況下尤其必要的）却未加注意，這樣就使得在主爐管上形成了厚達 10 公厘的水垢，並且在汽鼓內向兩邊的降水管束的區域內形成了兩大堆水渣，這表徵着這一類鍋爐在補給污水時的特性（見圖 31-5）。 | 全部主爐管由邊緣管束的管板中拔出，同樣爐水下降管也拔出了，管板也燒斷了，管束前面的頭也轉了 50° 。 |

- (a) 進行爐前給水處理；
- (b) 進行爐內水處理；
- (c) 嚴格遵守排污制度；
- (d) 摘訂並嚴格執行定期停爐清除水垢及水渣的工作進度表。

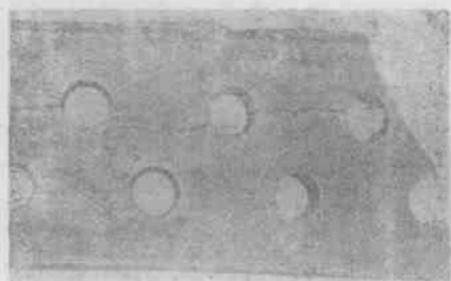
圖 31-7 鍋爐汽鼓鉚釘板由於形成結晶
間裂縫而發生的損壞

| 事 故 的 原 因 | 事 故 的 後 果 |
|---|---|
| 由於侵蝕性水的作用，在鍋爐汽鼓的鉛縫上發生了肉眼所不能看到的細裂縫，通過這些裂縫有水滲過 | 在鍋爐汽鼓鋼板鉛縫接合處以及在鋼板與汽鼓相接觸的一面（見圖31-7），都形成了為數很多的結晶間裂縫。這使鍋爐長時期停下來進行大修 |

預防苛性脆裂的主要措施為：

(1) 預防鍋爐在運行時發生由於熱力來源的巨大補加應力，在這方面的預防措施為：

1. 尽最大可能使進入汽鼓的水溫接近蒸氣的飽和溫度；

2. 把給水的進口做成使它不可能引起汽鼓本體的局部冷

却：

3. 在所有給水進口上可靠地裝設保護罩，溫度與飽和溫度相差甚遠、或者在很短的時間內可能與飽和溫度相差甚遠的工作介質，沿着此保護罩進入汽鼓；

4. 撰訂並嚴格遵守生火和停爐的操作程序工作圖表（不但包括關於鍋爐正常的生火和冷卻的操作，而且要包括關於緊急停爐以及緊急修理以後再度加入工作的操作）；
