# 建筑工程 倒塌实例分析

中国建筑业联合会质量委员会 选编

本书共选编了在我国发生的建筑工程倒塌事故110例。按工程破坏的结构部位和性质分为:地基基础、柱墙、屋架、梁板、砖拱结构、悬臂结构、构筑物、模板工程、加层建筑或使用不当等几部分。每例包括工程概况、事故发生经过、倒塌原因分析,大多附有简图、照片,有的附有结构核算数据。本书可供从事建筑工程的设计、施工、教学人员学习,从这些工程倒塌实例的分析中,掌握防止工程倒塌的技术要点。

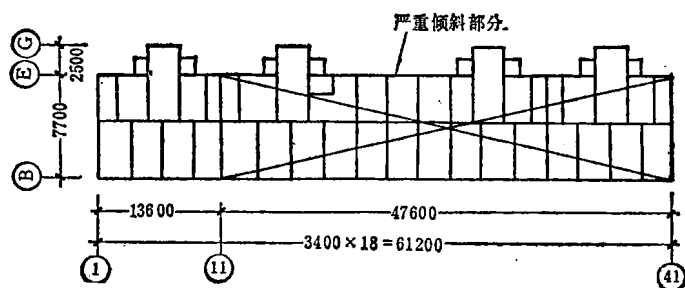
图 1.1.1 平面示意图

该住宅工程为四层砖混结构, 檐口高度12.8m, 建筑面积2199m<sup>2</sup>。房址地形西高东低, 高差8.7m。房屋①~⑪轴线(图1.1.1)采用砖石条形基础。⑫~⑭轴线处在低洼地带, 设计采用独立柱基, 柱基深埋5~8m, 下部为50号水泥砂浆砌筑毛石, 上段4m高为49×49cm砖柱(原设计为75号砖, 用75号混合砂浆砌筑, 后改为采用100号砖)。在砖柱顶部设置钢筋混凝土基础梁, 用以承受上部结构荷载, 基础梁截面为25×35cm, 纵向受力钢筋为2φ16, 混凝土标号为150号。该工程于1981年7月22日开工, 工程预算总价为23万元。

事故发生后，已将住宅楼①~④轴线部分全部拆除重建，并于1983年竣工，投入使用。

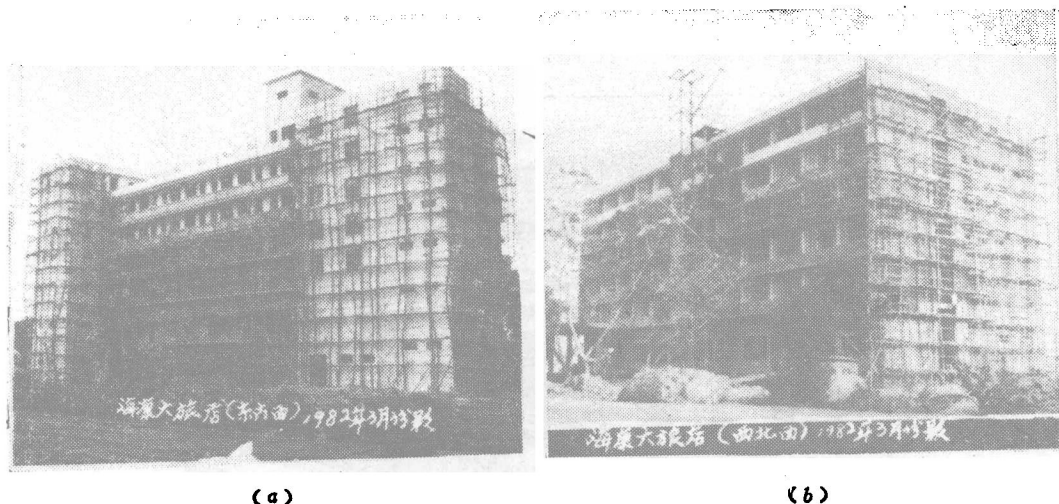
图 1.2.1 倒塌前建筑情况

海康大旅店建筑面积4190m<sup>2</sup>，是一栋前七层后六层的旅馆建筑（图1.2.1）。现浇钢筋混凝土柱、梁，楼板的框架结构，砖砌填充墙，钢筋混凝土独立基础，柱网前面为3.8×7m，后面3.8×6m；底层层高为4m，二层4.5m，标准层高为3m，总高度为24.4m，总长度为63.5m，宽度为13m。平面布置为中间纵向走廊，两边房间，有一道砖墙砌在梁上，中间设一单独电梯。具体详见图1.2.2。

(a) 建筑物东南面；(b) 建筑物西北面

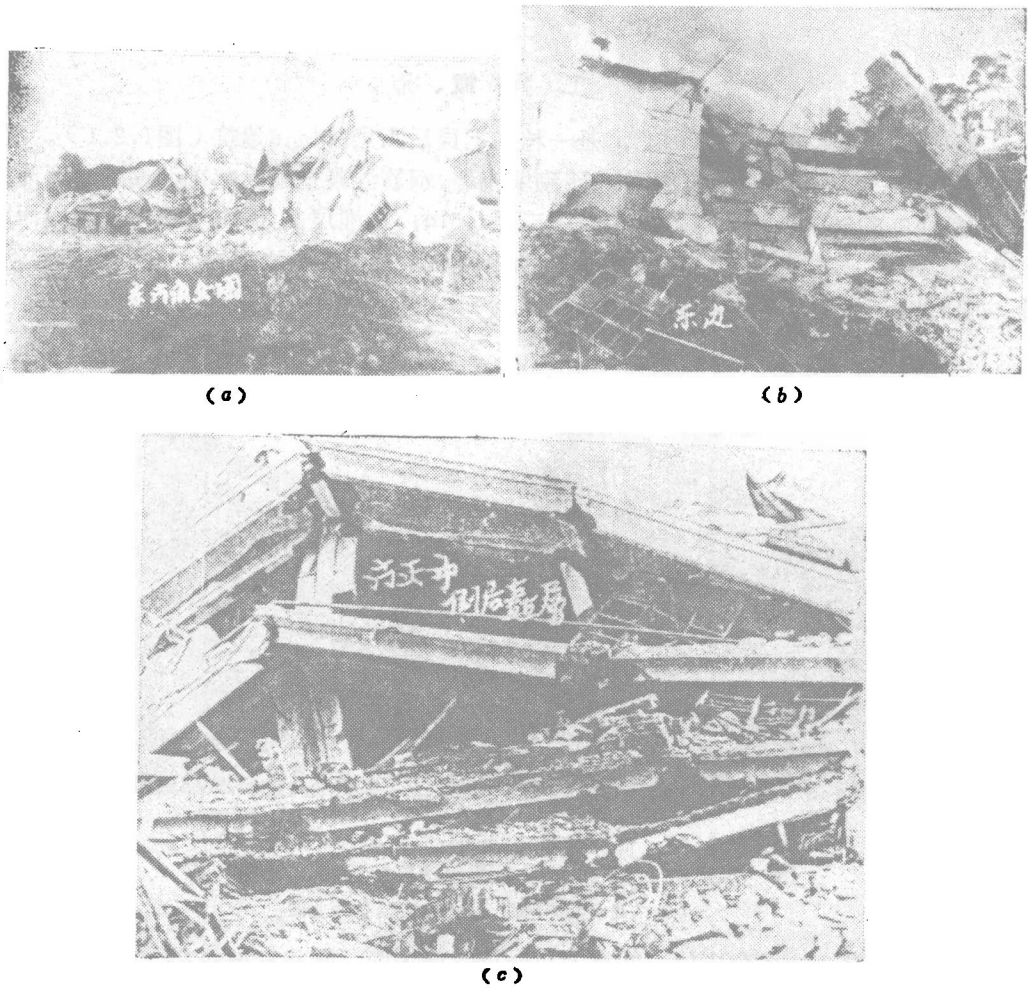
图 1.2.3 海康大旅店倒塌现场

(a)东南角倒塌情况；(b)东边倒塌情况；(c)正中部分倒塌情况

这些情况，甲、乙双方分别多次向各自的主管部门口头汇报请示过，但均没有得到明确答复。1982年1月9日，县建筑公司书面向县建委报告了情况，请示是否继续施工，县建委1月30日才召集有关方面负责人研究，但扯了一天的皮，毫无结果。1982年2月15日，县饮食服务公司向湛江地区商业局写了书面报告，并抄报地、县各有关部门，都没有得到反映。1981年11月5日地区建委发出的全区工程质量大检查结果的文件上，海康大旅店工程质量还被评为“优良”。按照1982年7月1日开业的计划，当装饰、装修工作正在抓紧进行并已接近竣工，且一部分家具床铺已搬入和筹备开始营业时，于1982年5月3日下午6时30分，在无风无雨的情况下突然全部倒塌，一塌到底。幸值黄昏时候，楼内人少，仍压死4人，重伤1人，轻伤2人，直接经济损失六十多万元，是我国建筑史上罕见的倒塌事故。倒塌情况见图1.2.3。

海康大旅店倒塌的直接原因是设计错误，产生基础不均匀沉陷，造成上部结构破坏。但施工中的问题也是严重的，只是严重的设计错误掩盖了施工的问题。而发生事故的根子是在基建管理上。这个工程从设计到施工都没有按照基本建设程序办事，而无人过问；工程出现事故先兆，长达1年，而无动于衷。虽然事故发生后，有关责任者已分别受到行政及法律处分，但有关主管部门不是也应该从中吸取一些教训吗？

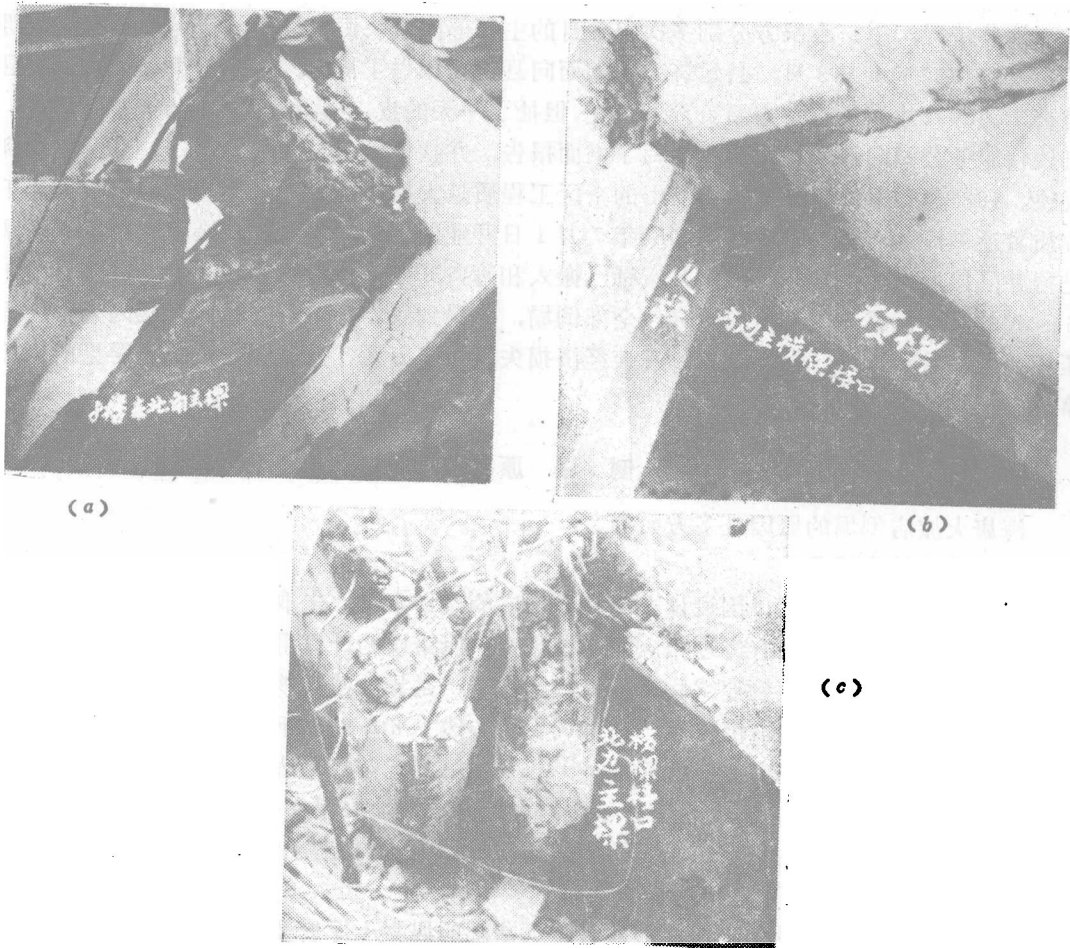
图 1.2.4 梁柱节点破坏状况

3.整个框架结构计算都有错误。特别是经过现场观察分析，找出薄弱环节进行计算，发现底层柱截面过小，柱宽只25cm，配筋量少了几倍。而且梁柱节点构造又未达到刚性联

(a)八楼东北角主梁破坏情况；(b)南边主梁与边柱节点破坏情况；(c)北边主梁破坏情况

结的要求。梁柱破坏情况见图1.2.4。

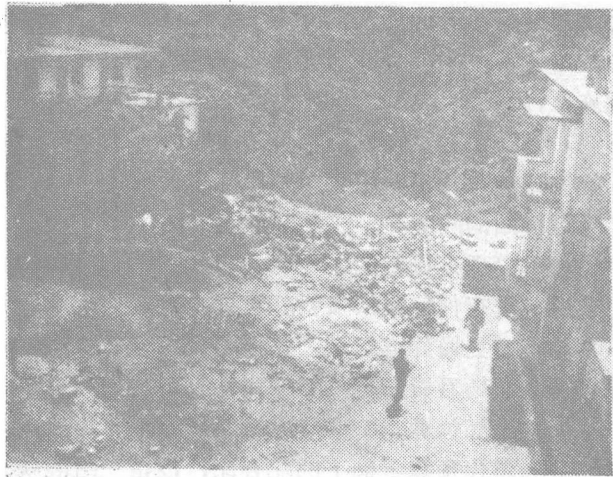
图 1.3.1 大坪区公所食堂倒塌现场

云南省元阳县大坪区公所食堂，于1986年7月7日在施工过程中二层楼房部分突然倒

塌(图1.3.1),造成农民工4人当场死亡、6人受伤的重大事故。

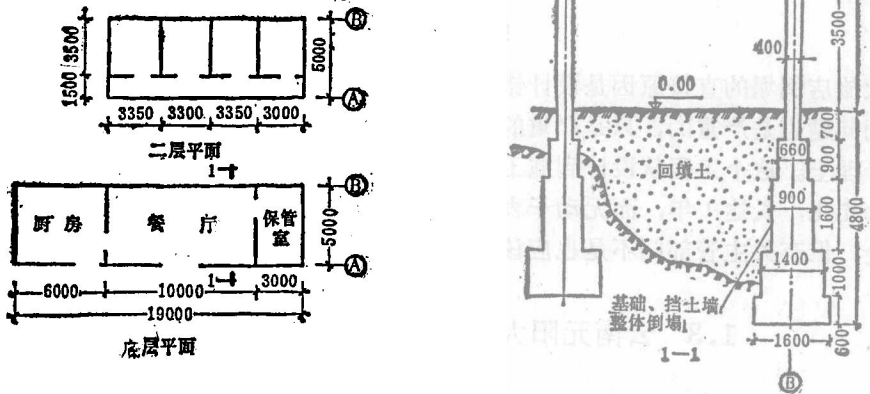
图 1.3.2 大坪区公所食堂工程概况

区公所食堂是一座毛石墙砌体与现浇钢筋混凝土梁板组成的混合结构。房屋全长19m,宽5 m,除厨房部分为一层外,其余均为二层,建筑面积近200m<sup>2</sup>,檐口高度为6.22m。底层设有食堂、保管室。二层分隔成四个小间,纵横墙分别砌置在钢筋混凝土梁上,还有室外楼梯和外廊。由于房屋建在坡地上,毛石基础砌置在室内地坪以下2.86~5.9m 处的老土上,兼作挡土墙用。倒塌部分某段基础与墙身的实际尺寸见图 1.3.2。该工程投资为2.2 万元,无正式设计,只凭几张铅笔画的草图进行施工,由开远市某建筑工程公司(集体企业单位)承包。于1985年10月开工,当1986年7月7日上午砌至二层门窗口上线时,二层部分突然发生整体倒塌。
