# 汶川地震建筑震害分析与 受损建筑加固通用图集

王凤来 著

# 第 1 章 汶川地震建筑震害分析

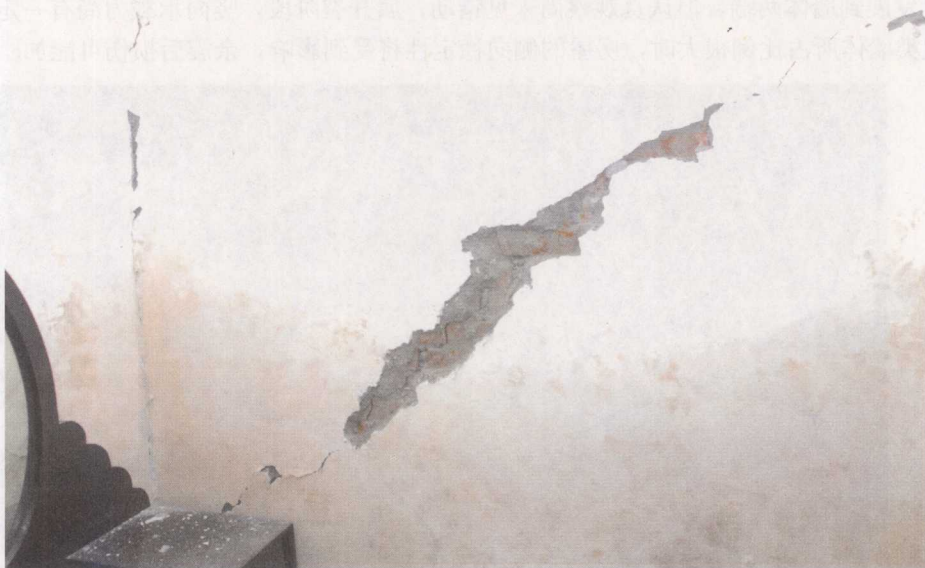
图 1-7 墙体上由剪力引起的主拉应力斜裂缝破坏形态

图 1-7 说明:该裂缝系地震力由右向左作用产生的,裂缝具有一定宽度,但观察裂缝两端,其发展未到达墙体边缘,即裂缝未发生滑移,处于开裂阶段,竖向承载力尚有一定保障。

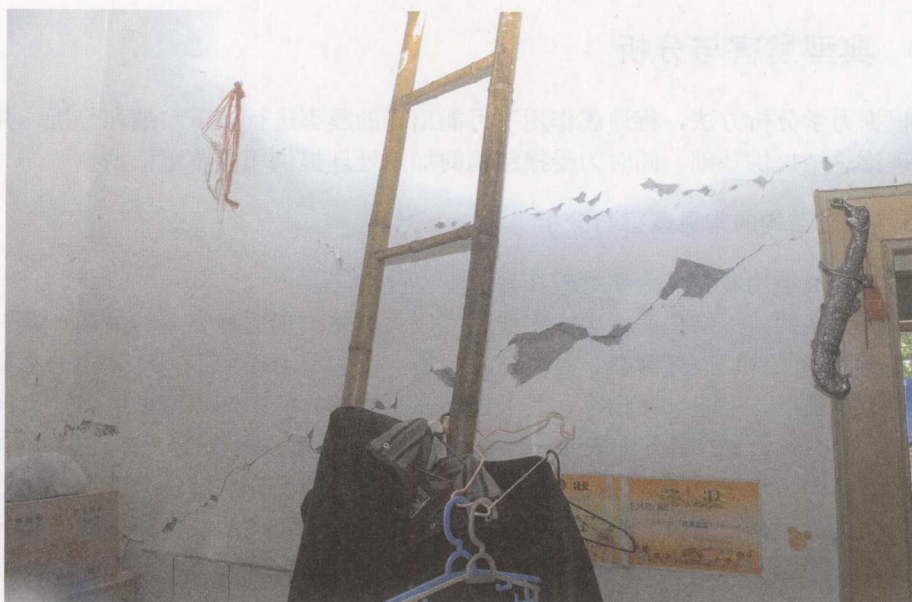
图 1-8 单向斜裂缝为主的墙体损坏

图 1-8 说明：该墙体损坏以斜裂缝为主，伴有门洞口上沿的墙体水平裂缝，其裂缝基本上发展到墙体两端，但认真观察尚未见错动，属开裂阶段，竖向承载力尚有一定保障，但在此类墙体所占比例很大时，房屋的侧向稳定性将受到影响，余震后损伤可能加剧明显。

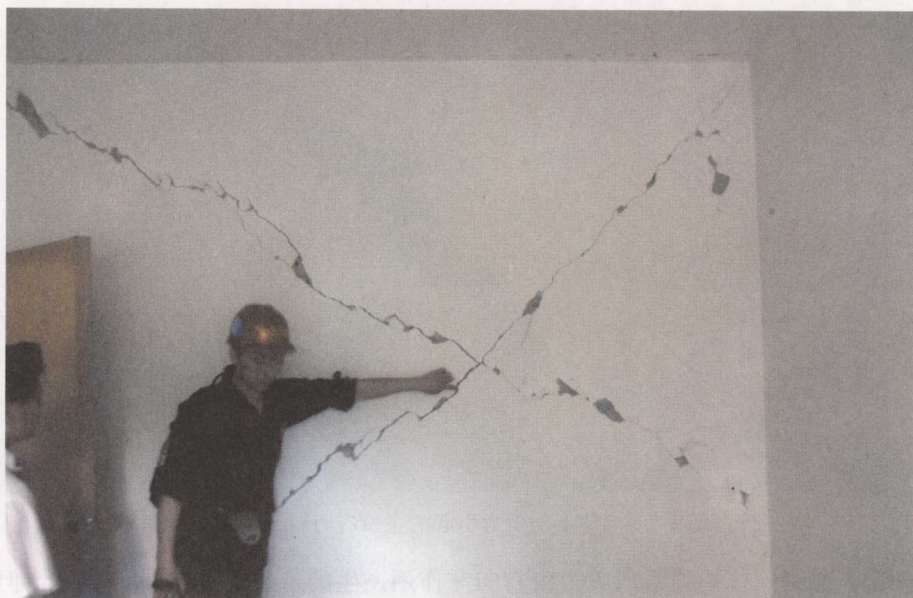
图 1-9 承重墙体出现交叉斜裂缝

图 1-9 说明：该裂缝系在往复地震作用下产生的标准的交叉斜裂缝，其刚刚发展到翼墙边，未发生滑动，属开裂阶段，但其两个方向均为清晰的单一裂缝，又与试验室结果明显不同，表明墙体在快速荷载作用下的脆性更加明显。

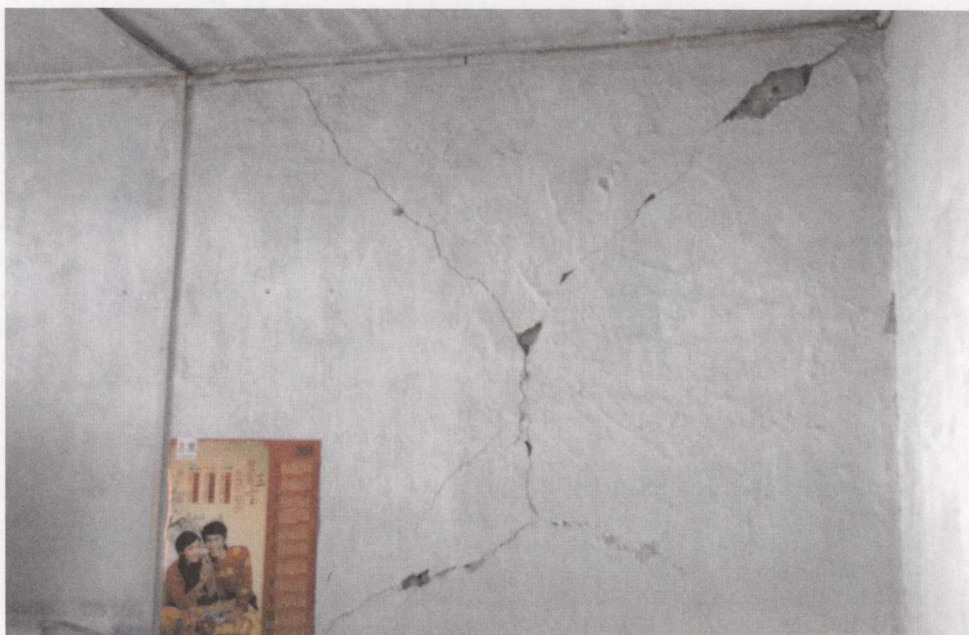
图 1-10 承重墙体出现交叉斜裂缝

图 1-10 说明：该墙体高度大于墙长，其出现的交叉斜裂缝与长方形双向板的板底塑性铰线形状极为相似。

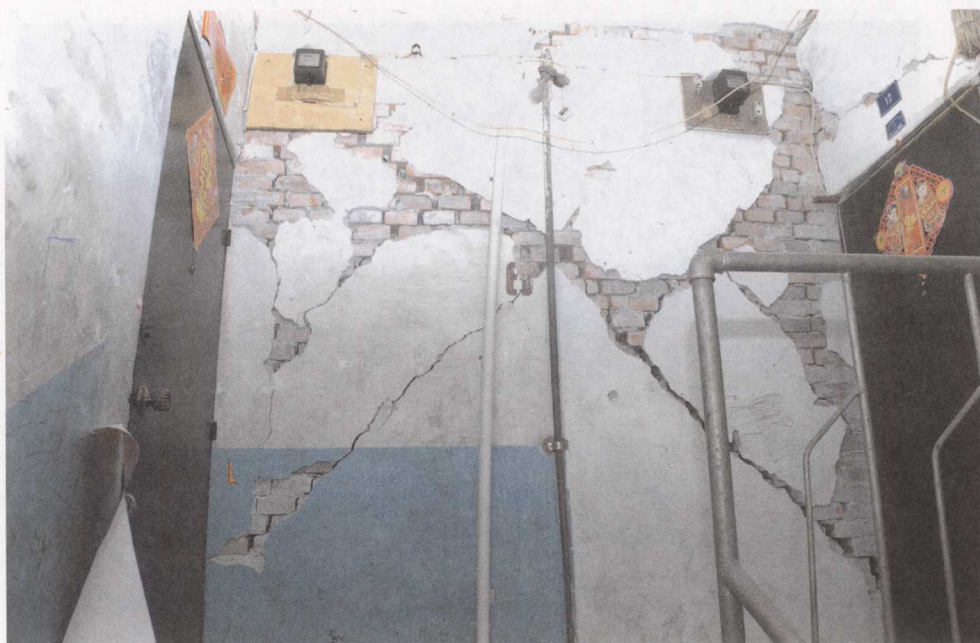
图 1-11 承重墙体出现交叉斜裂缝

图 1-11 说明：该裂缝发展到边缘，将墙体分割成几个几何体，两侧边三角形发生滑移错动，处于滑移阶段，若两侧没有约束构件，则竖向承载力受到很大影响。

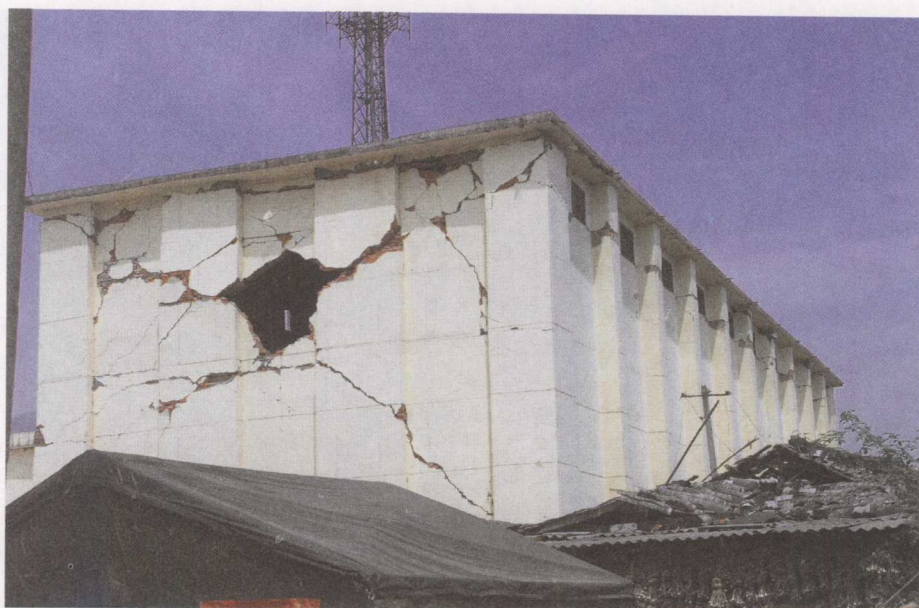
图 1-12 厂房山墙的超大交叉斜裂缝

图 1-12 说明：该厂房为砖混结构厂房，设置砖抗风柱，在山墙侧出现巨型交叉斜裂缝，交叉区域出现碎裂、崩落现象，属碎落阶段；该厂房除山墙出现交叉斜裂缝外，纵向高侧窗还造成局部短砌体柱水平剪切破坏，并与交叉裂缝相连通。

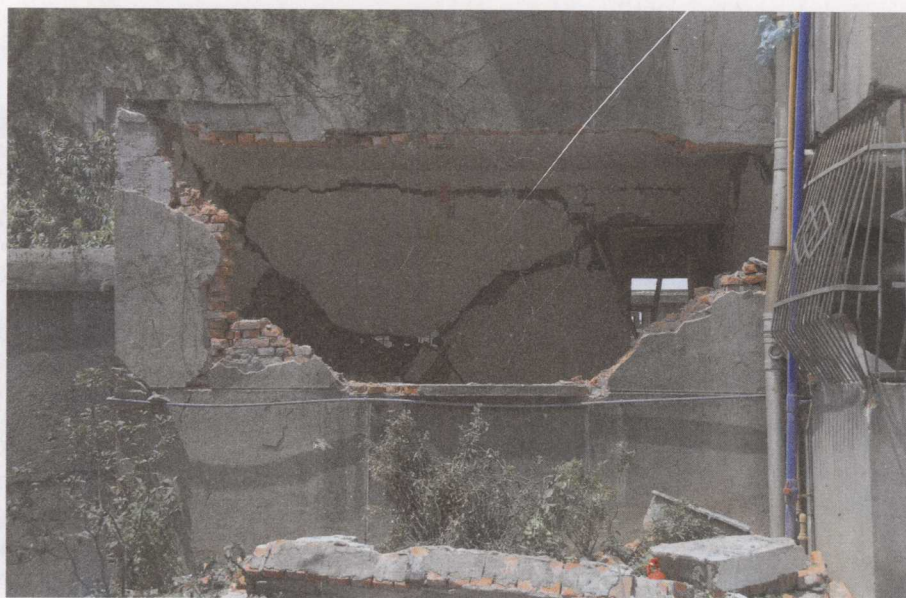
图 1-13 承重墙出现交叉斜裂缝

图 1-13 说明：一栋 6 层楼的底层承重纵墙出现严重交叉斜裂缝，墙体已经出现压溃情况，并作为很多独立几何体散落，丧失承载能力，房屋岌岌可危，其虽未倒塌但已经不可用设计理论进行合理解释，为压溃阶段。

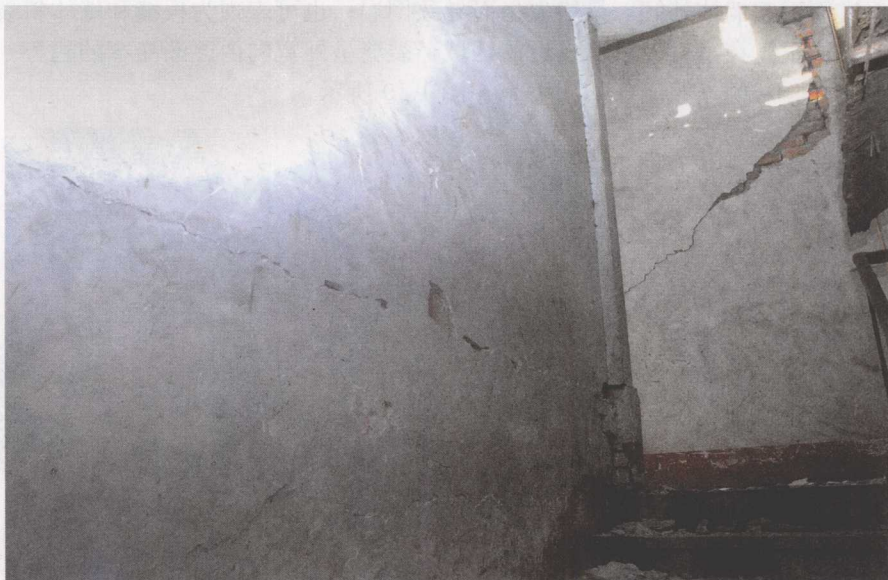
第二种类型是墙体的水平剪切破坏裂缝，其特征是在水平力作用下沿砖砌体的灰缝先出现水平裂缝，然后滑移或错动，其破坏位置通常在楼屋盖的梁板附近，也有发生在砌体楼层中间位置的，如图 1-14 所示，其裂缝出现是始自墙体中部，但通常特征是贯通墙长。

图 1-14 承重墙体上的水平剪切裂缝形态

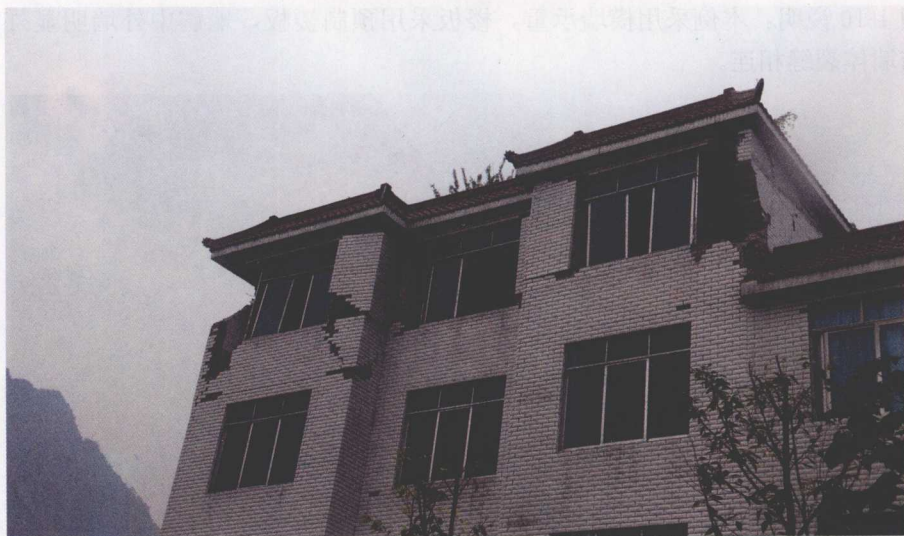
第三种类型是弯剪破坏裂缝，对构件而言，在局部弯矩和水平剪力作用下，产生弯剪破坏水平裂缝，一般发生在刚性方案房屋小墙肢墙体的上下两端，并往往伴有受压区的崩裂，一般发生在细高的窗间墙和门间墙上，如图 1-15 所示。

图 1-15 小墙肢弯剪斜裂缝破坏形态

图 1-15 说明：本例在顶层发生这类裂缝，很可能的原因是出现了“鞭梢效应”致顶层弯矩增大。

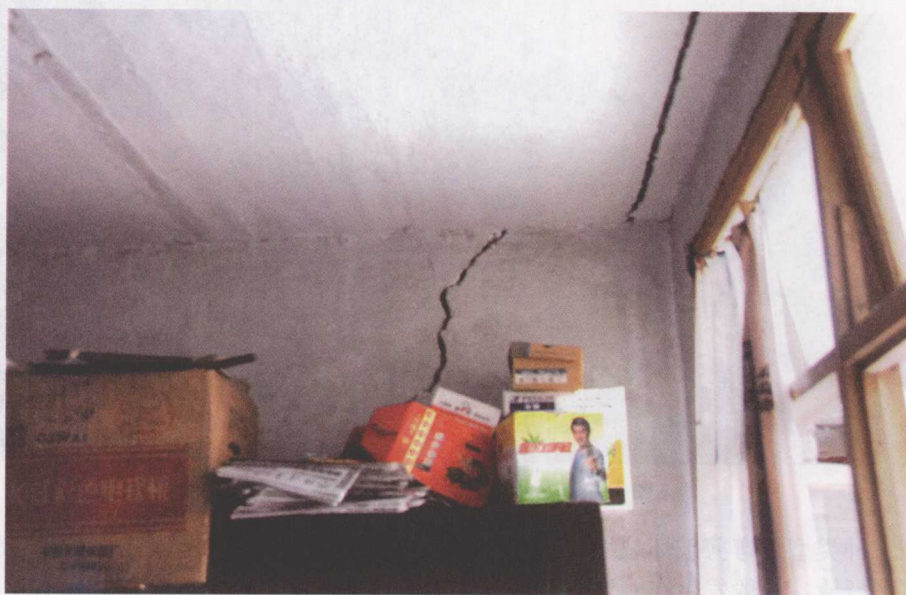
图 1-16 外纵墙向外倾覆产生破坏裂缝

图 1-16 说明：本例采用横墙承重，楼板采用预制楼板，地震中外墙明显外闪，楼板裂缝与墙体裂缝相连。

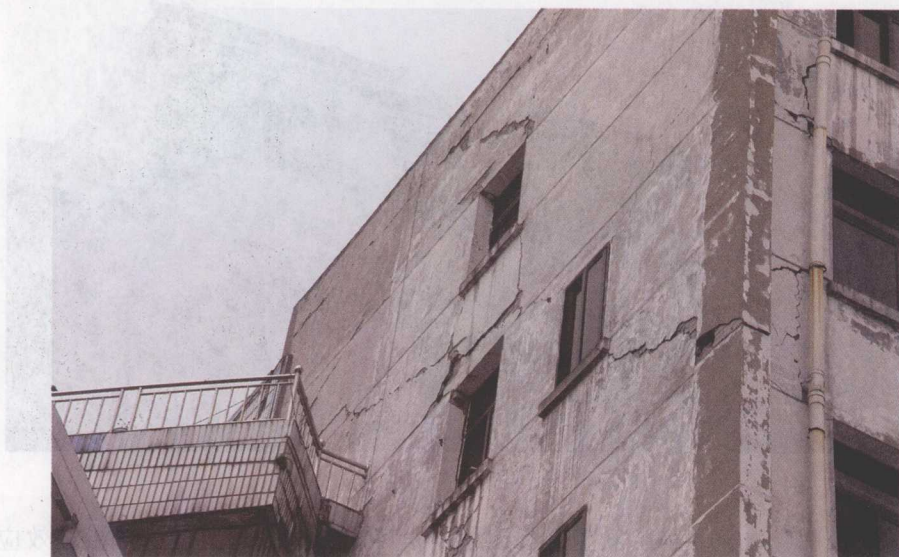
图 1-17 房屋部分发生弯剪倾覆破坏裂缝
