# 高速铁路GSM-R

## 网络优化及故障处理

### 典型案例

金立新 主编

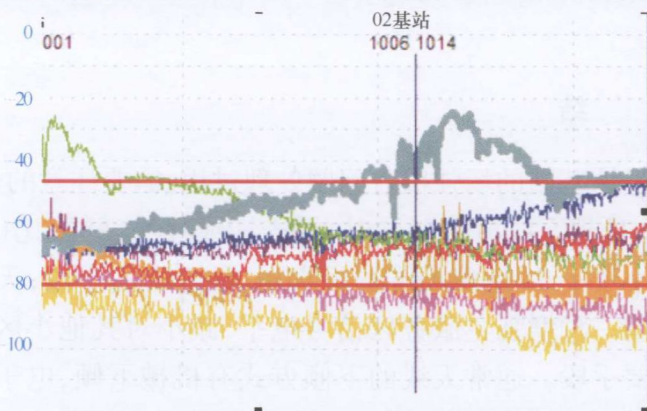
图 1-1 02 基站场强

某日在轨道车测试时,发现 02 基站东方向覆盖偏低。如图 1-1 所示,可发现该基站东方向(左)信号覆盖明显低于西方向(右),导致切换点滞后,而切换点滞后容易引起切换失败和掉话。

该基站西方向覆盖正常,东方向覆盖较低,可以排除 BTS 自身故障,故障可能是:

(4) 尝试调整天线角度,俯仰角由  $3^{\circ}$  调为  $6^{\circ}$ ,希望通过增加天线角度改变东方向的场强覆盖。在天线角度调整的过程中,发现该基站东方向天线俯仰角不对,是  $-1^{\circ}$ 。原因是抱杆不垂直,直接按天线上的刻度安装,实际角度是  $-1^{\circ}$ 。

(5) 将天线角度调整为设计的  $3^{\circ}$  后,该基站东方向场强覆盖正常。

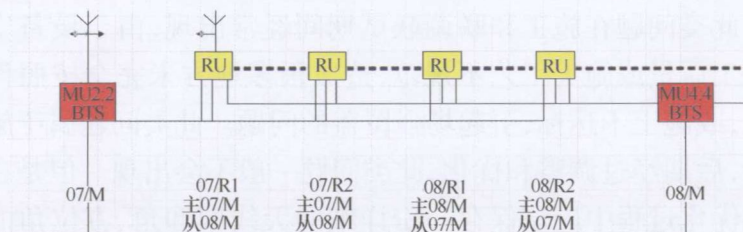
图 2-1 网络连接

某日在轨道车测试时,发现 07/R1、R2 的主信号偏高, 08/R1、R2 的从信号也偏高。信号偏高容易造成切换点位置偏移,从而引起掉话。

如图 2-1 所示,07/R1、R2 的主信号和 08/R1、R2 的从信号都是 07/M 提供的,4 台远端机(RU)的信号均偏高应该怀疑其共同点——07/M 提供的信号偏高。

到 07 基站现场处理,测量基站设备输出到近端机(MU)的电平为 35 dBm。直放站近端机输入电平要求为 30 dBm,不符合要求,超出 5 dBm。处理方案有 2 种:

综合考虑两种方案,决定采用方案(2)。在基站至直放站近端机馈线上增加 5 dBm 的衰减器后,4 台 RU 的信号电平符合要求,故障排除。

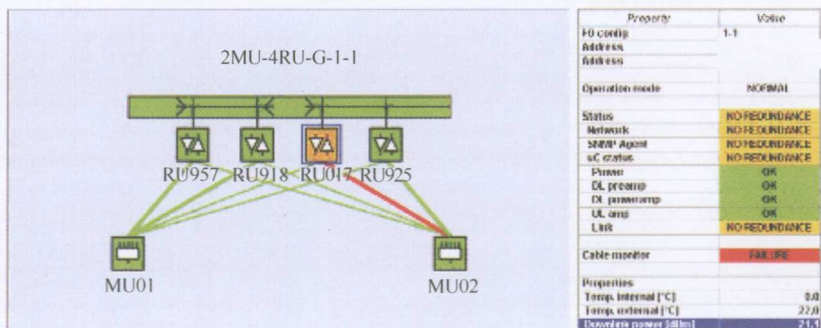
图 3-1 直放站远端机非冗余告警

此信息表示从光链路有 1 路断开或主、备光链路 2 路均断开,如图 3-1 所示。

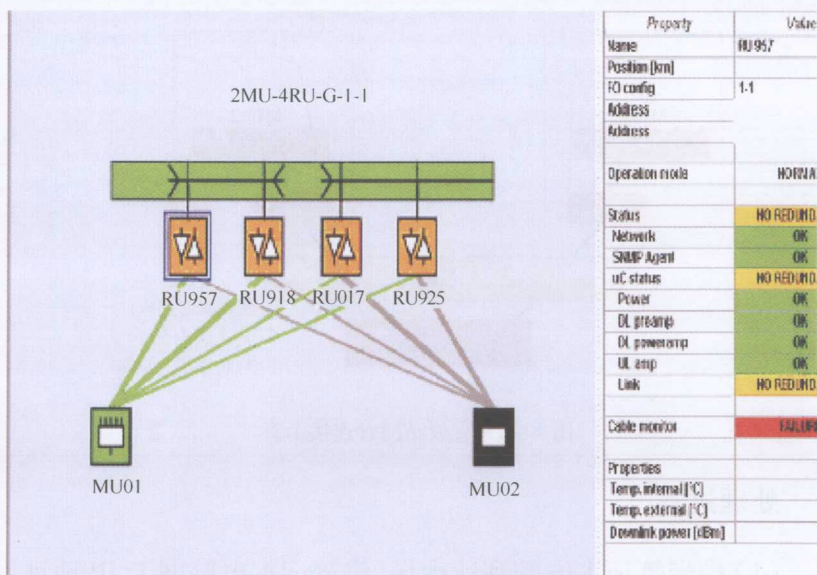
图 4-1 近端机脱管故障

联调联试时,某直放站近端机出现脱管故障:在网管上显示 MU 02 为黑色,与 MU 连接的主、从光纤均为黑色,无法连接到 MU 02。如图 4-1 所示。
