# 加油站

## 事故案例分析

范继义 主编

# 加油站事故案例分析

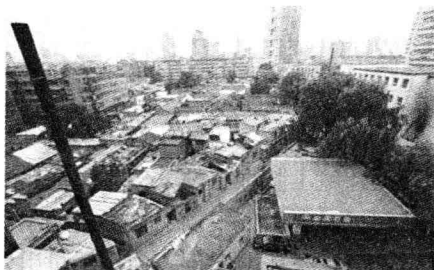
某加油站建在山西太原杏花岭区前双龙巷,紧靠一座锅炉房,在附近居住的居民有上千户,存在着很大的安全隐患。因为这个巨大的易燃易爆“危险物”,居民曾多次联名向有关部门要求搬迁该加油站,但始终得不到解决。

在这样窄小、居民密集、靠近锅炉房的地方建设加油站既不

符合规范要求，又十分危险。加油站建设必须符合规范要求，施工单位必须具有加油站建设资质。

位于居民区内的加油站
